I021/0036-56

Nov 2, 2021

SUZUKI ERTIGA 1.5 G;

# Vehicle Inspection Report

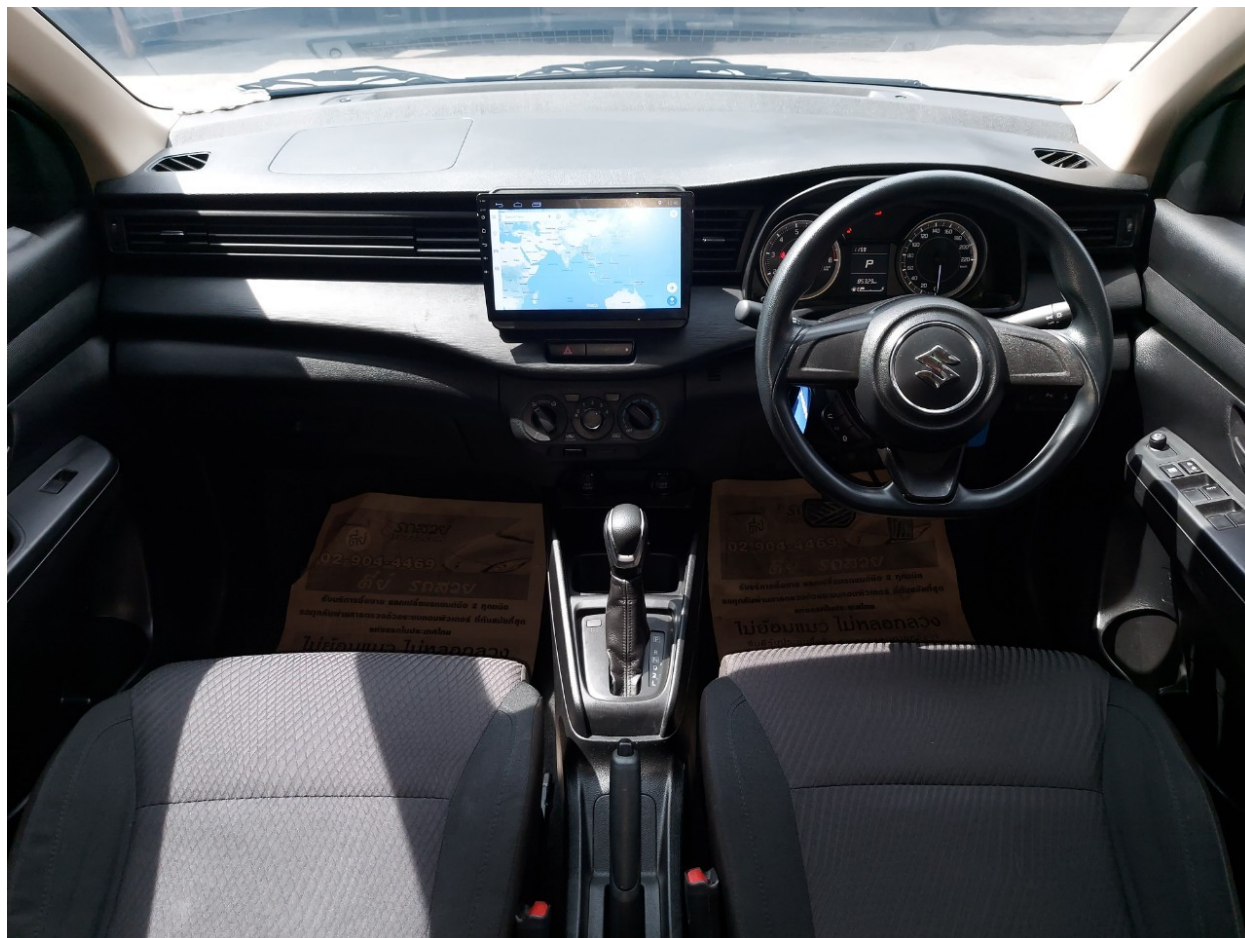
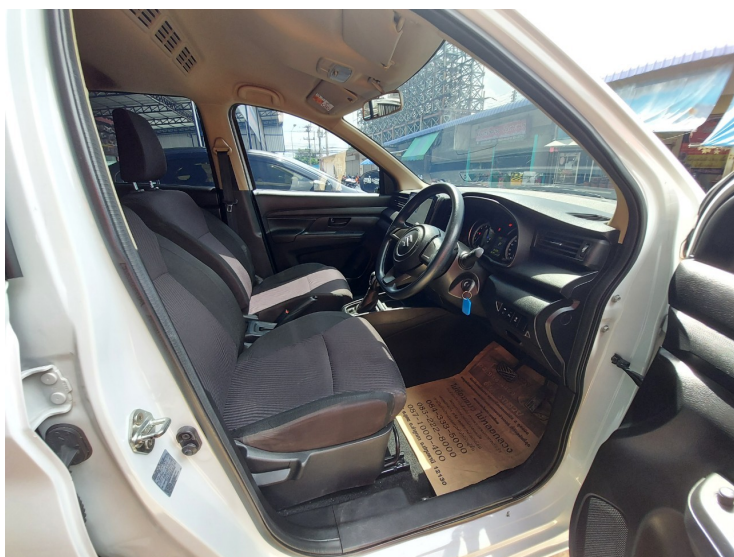
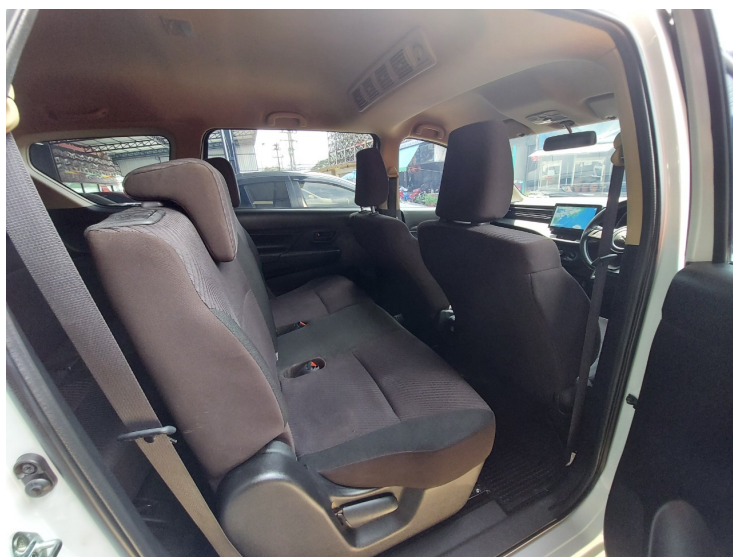
### ภาพภายใน

รถสภาพดี โครงสร้างไม่เคยมีอุบัติเหตุ ไม่เคยจมน้ำและไฟไหม้

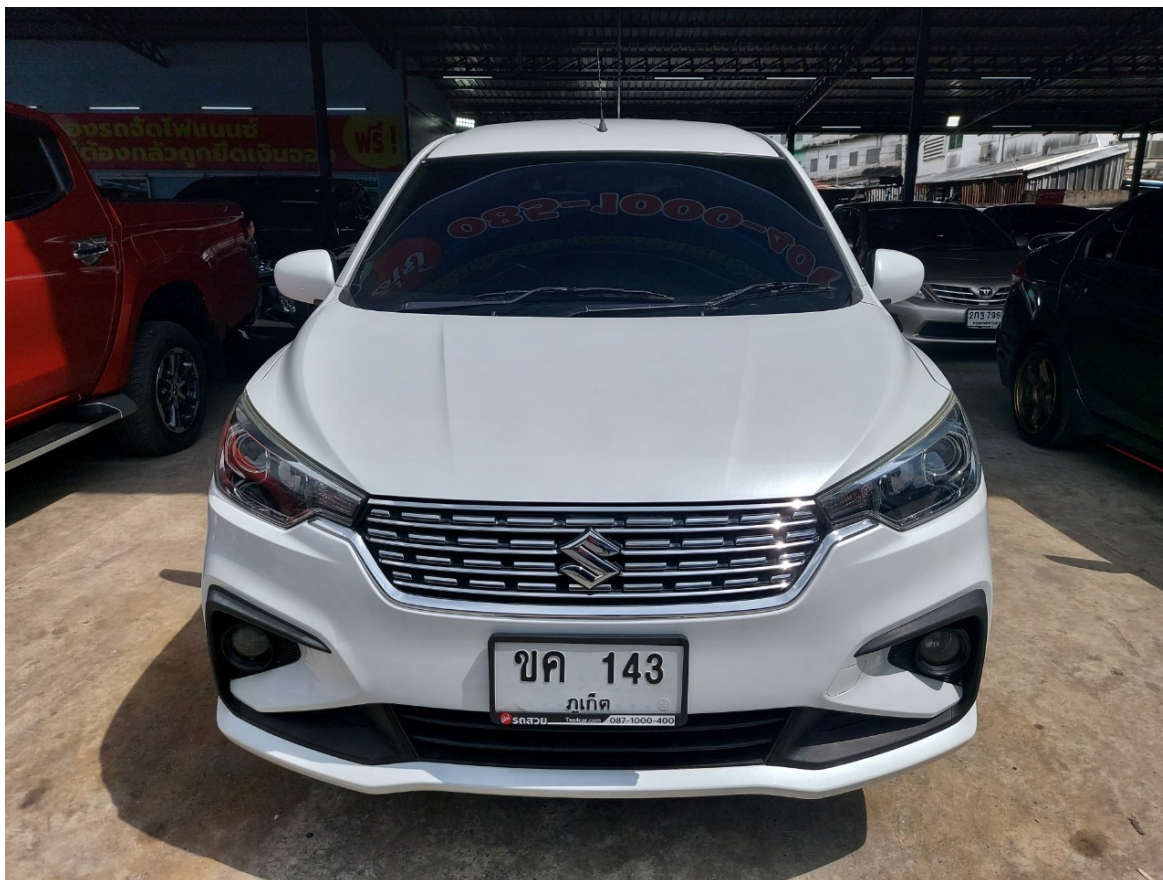
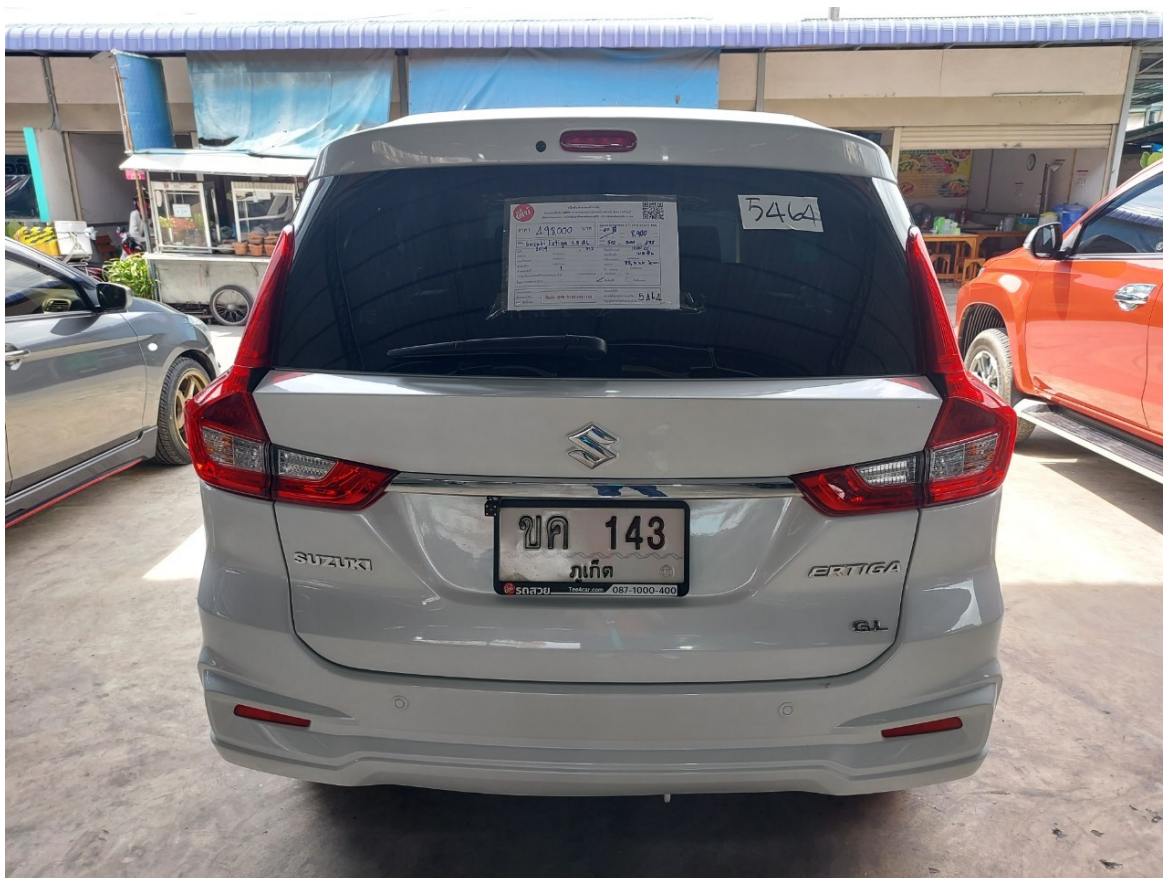
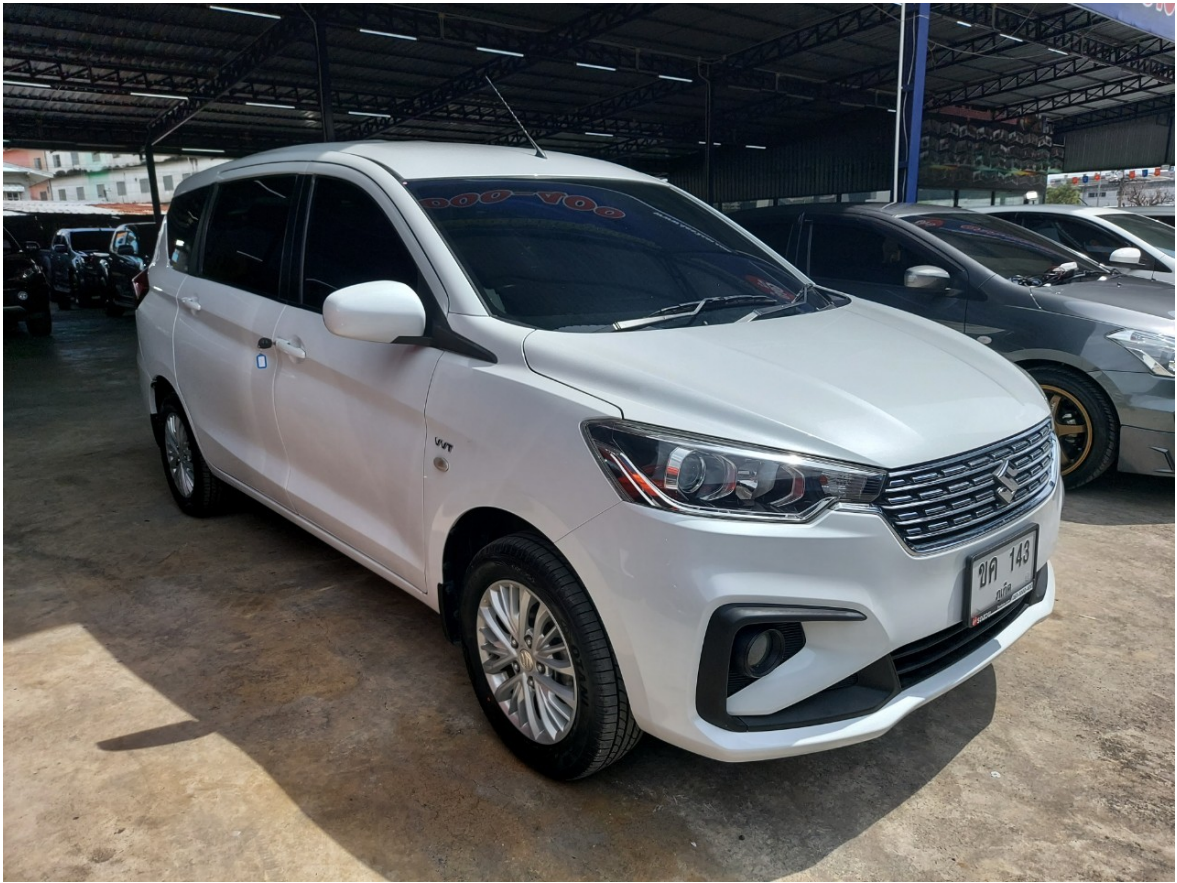
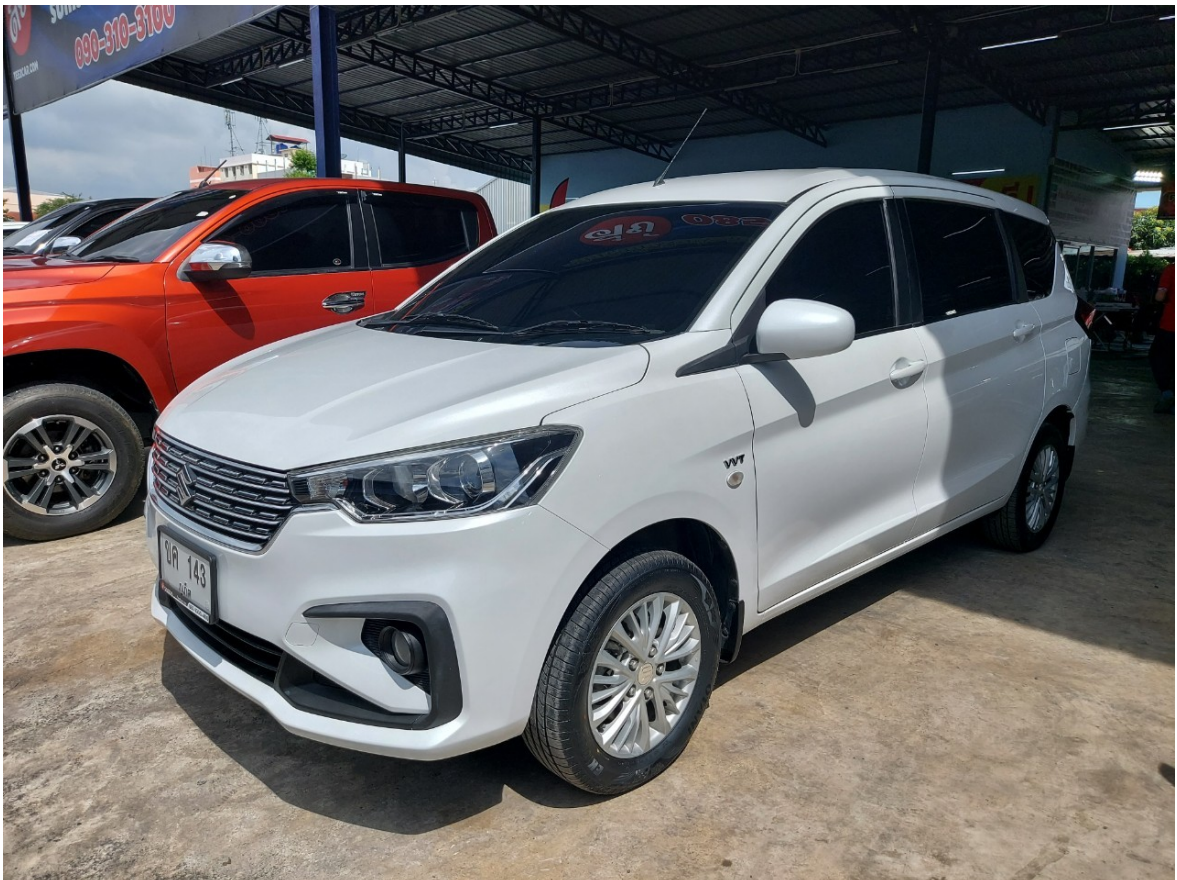
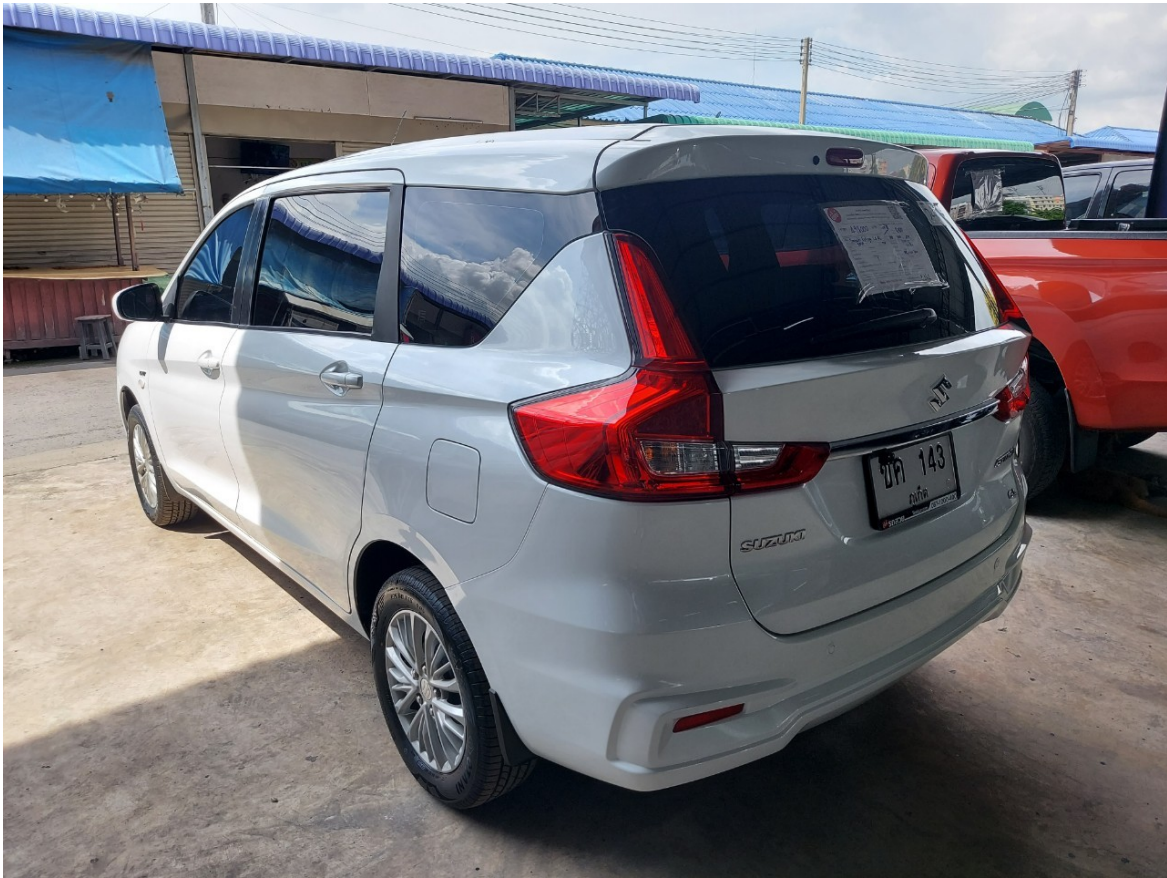
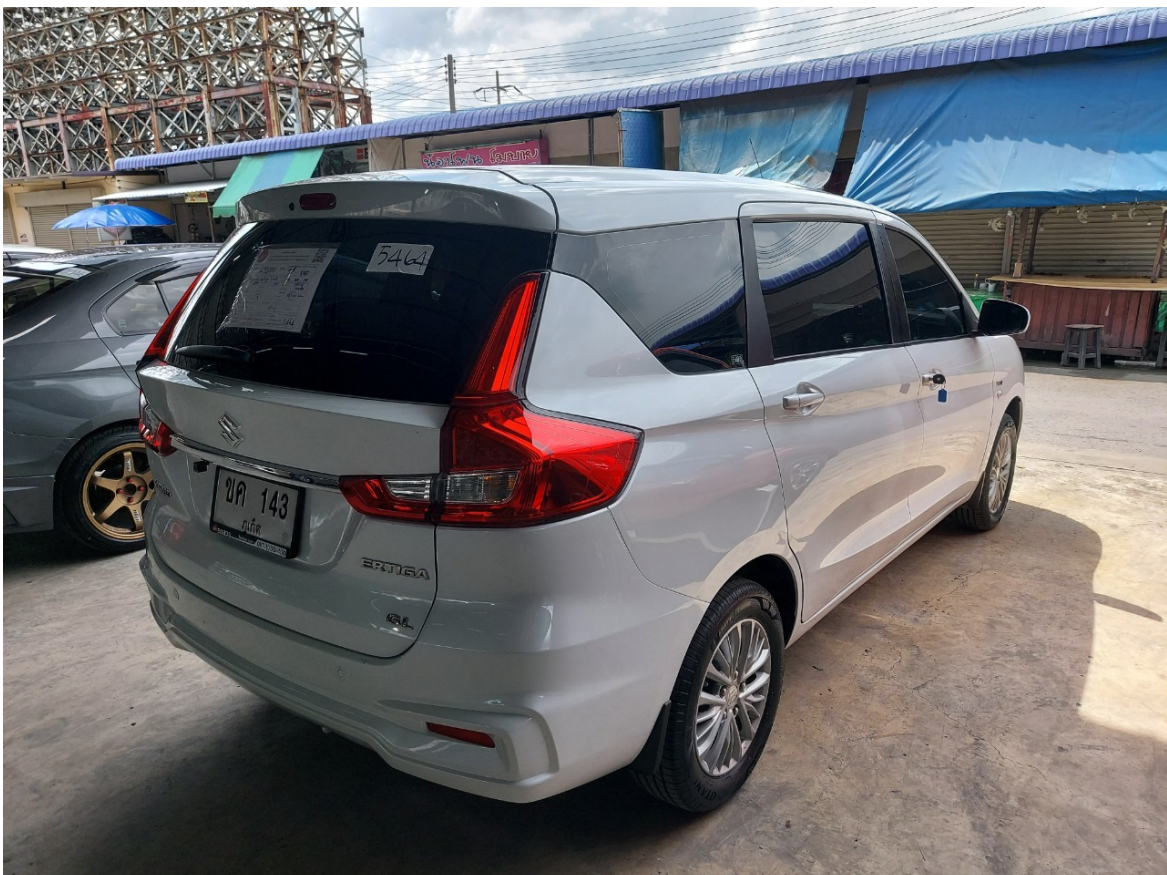
### ภาพภายนอก

รถสภาพดี โครงสร้างไม่เคยมีอุบัติเหตุ ไม่เคยจมน้ำและไฟไหม้
