I022/0150-11

Mazda 3 2.0 S Sports Hatchback

Sep 19, 2022

Vehicle Inspection Report สรุปผลการตรวจสภาพรถ (Inspection Summary)

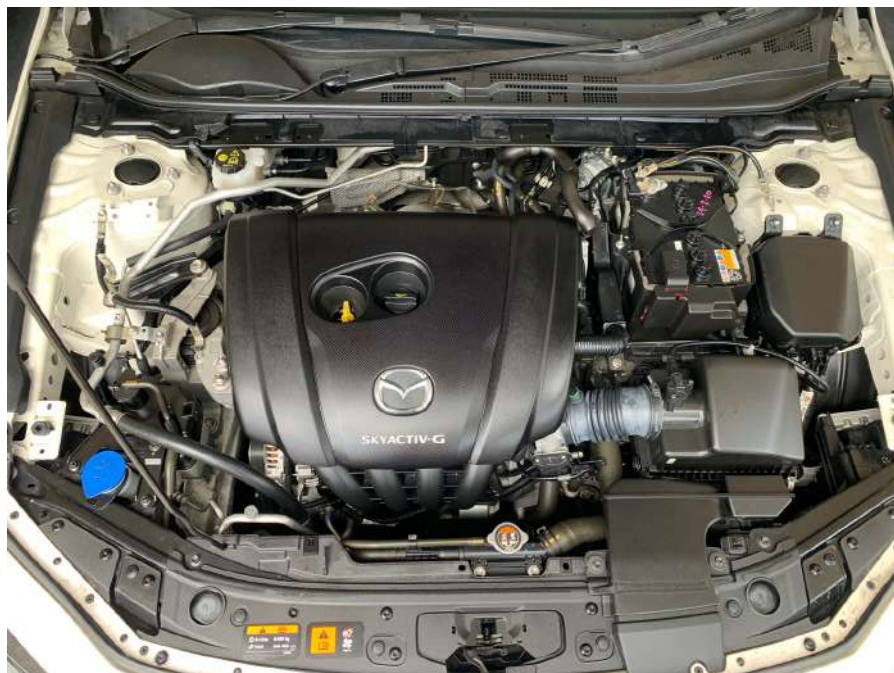
ภาพห้องเครื่อง

Voltage	12.15	V
Rating	520	CCA
Current	255	CCA
Internal resistance	10.94	mΩ
State of Charge	43	%
State of Health	24	%
Status	SUGGEST

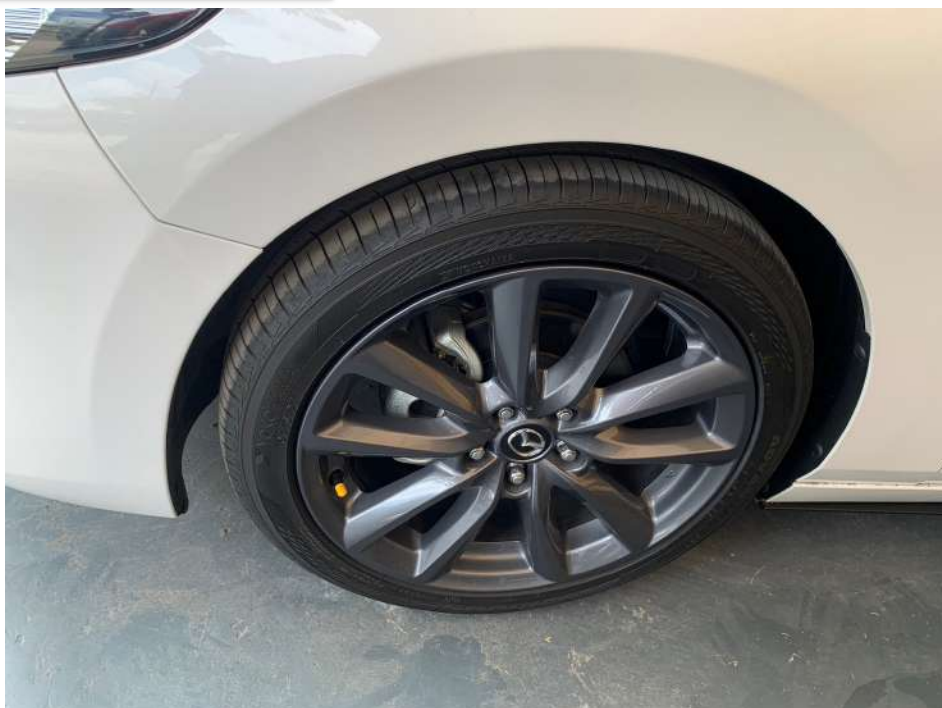
ขอบยาง ล้อ

0522
