I024/0201-7

Toyota Hilux Revo 2.4 SMARTCAB Z Edition J Plus

6 มิ.ย. 2024

Vehicle Inspection Report สรุปผลการตรวจสภาพรถ (Inspection Summary)

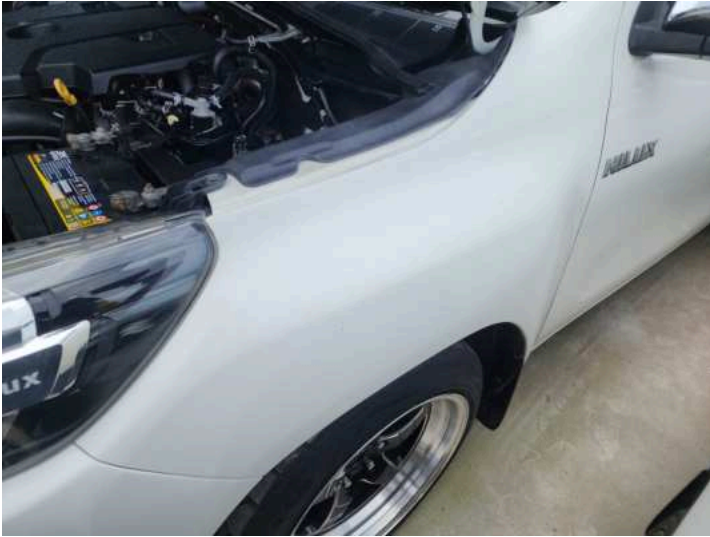
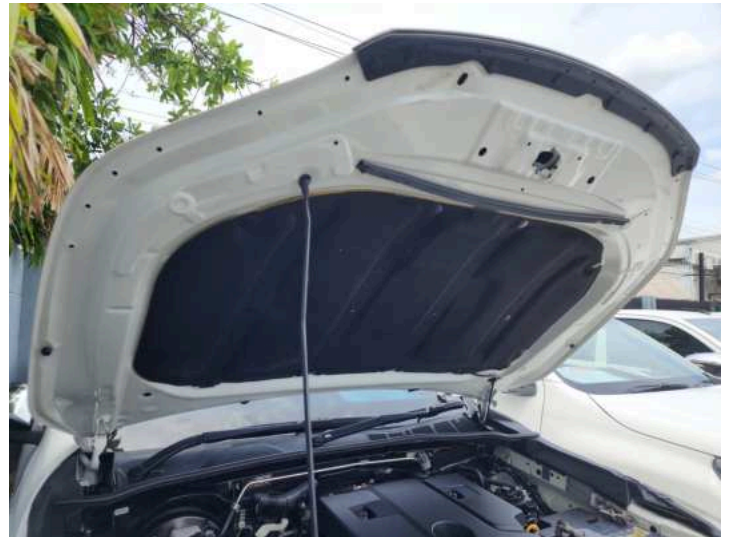
รูป จุดบกพร่อง

- ✓ รอบเดินเบาของเครื่องยนต์ปกติ
- ✓ ไม่มีปัญหาการสตาร์ทเครื่อง
- ✓ ระบบระบายความร้อนเครื่องยนต์แสดงค่าปกติ
- ✓ ไม่เกิดเสียงจากชิ้นส่วนหรือสายพานหน้าห้องเครื่อง
- ✓ ระบบเบรคไม่มีรอยร้าวซึม
- ✓ เครื่องยนต์ไม่มีคราบ/รอยร้าวซึม
- เปลี่ยนแก้มหน้าซ้าย
- เปลี่ยนฝากระโปรงหน้า

พอใช้ (Fair)
