Vehicle Inspection Report

สรุปผลการตรวจสอบ (Inspection Summary)

ยี่ห้อ/รุ่น (Brand/Model): HONDA HR-V 1.8 AT	วันที่ตรวจสอบรถยนต์ (Date of Inspection): 20-07-61
หมายเลขตัวถัง (VIN): MRHR05860GP100837	เลขคำขอบริการ (Job No.): IO18/085-019
หมายเลขเครื่องยนต์ (Engine No.): R18ZF1203436	<p>Vehicle Picture:</p>  
ปีที่ผลิต (Build Date): 2016	
สีรถ (Color): เทา	
ระยะทางการใช้งาน (Mileage): 64,211 ก.ม.	
หมายเลขทะเบียน (No. Plate): 6กก 5635	
วันครบกำหนดชำระภาษี (Registration Expiry): 28 มิ.ย.62	
ชื่อลูกค้า Customer Name: คุณ ราชนัน	
ที่อยู่ (Address): ลาดพร้าว	
โทรศัพท์ (Tel):	
สถานที่ตรวจสอบรถ (Inspection Place): REGENT HOME CAR

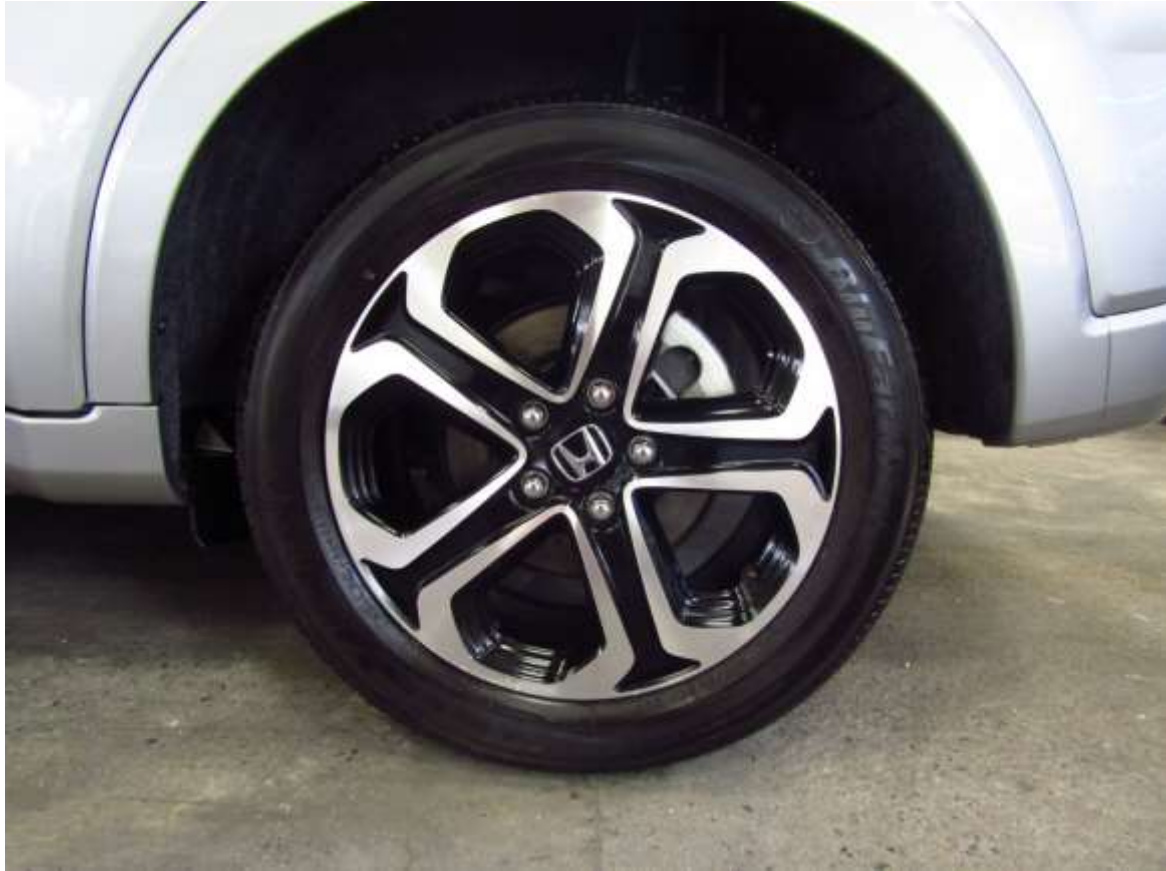
ภาพโดยรวมของยาง ล้อ และ เบรค - Tyres, Wheels & Brakes Visual Details:

จานดิสเบรค Brake Discs (Front/Rear)	ควรเจียจานเบรคครั้งต่อไปที่เปลี่ยนผ้าเบรค
