Vehicle Inspection Report

| ยี่ห้อ/รุ่น (Brand/Model): ISUZU D-MAX SPACECAB 1.9 M/T | วันที่ตรวจสอบรถยนต์ (Date of Inspection): 12-11-63 |
| หมายเลขตัวถัง (VIN): MP1TFR87JGG038284 | เลขคำขอบริการ (Job No.): I020/0056-05 |

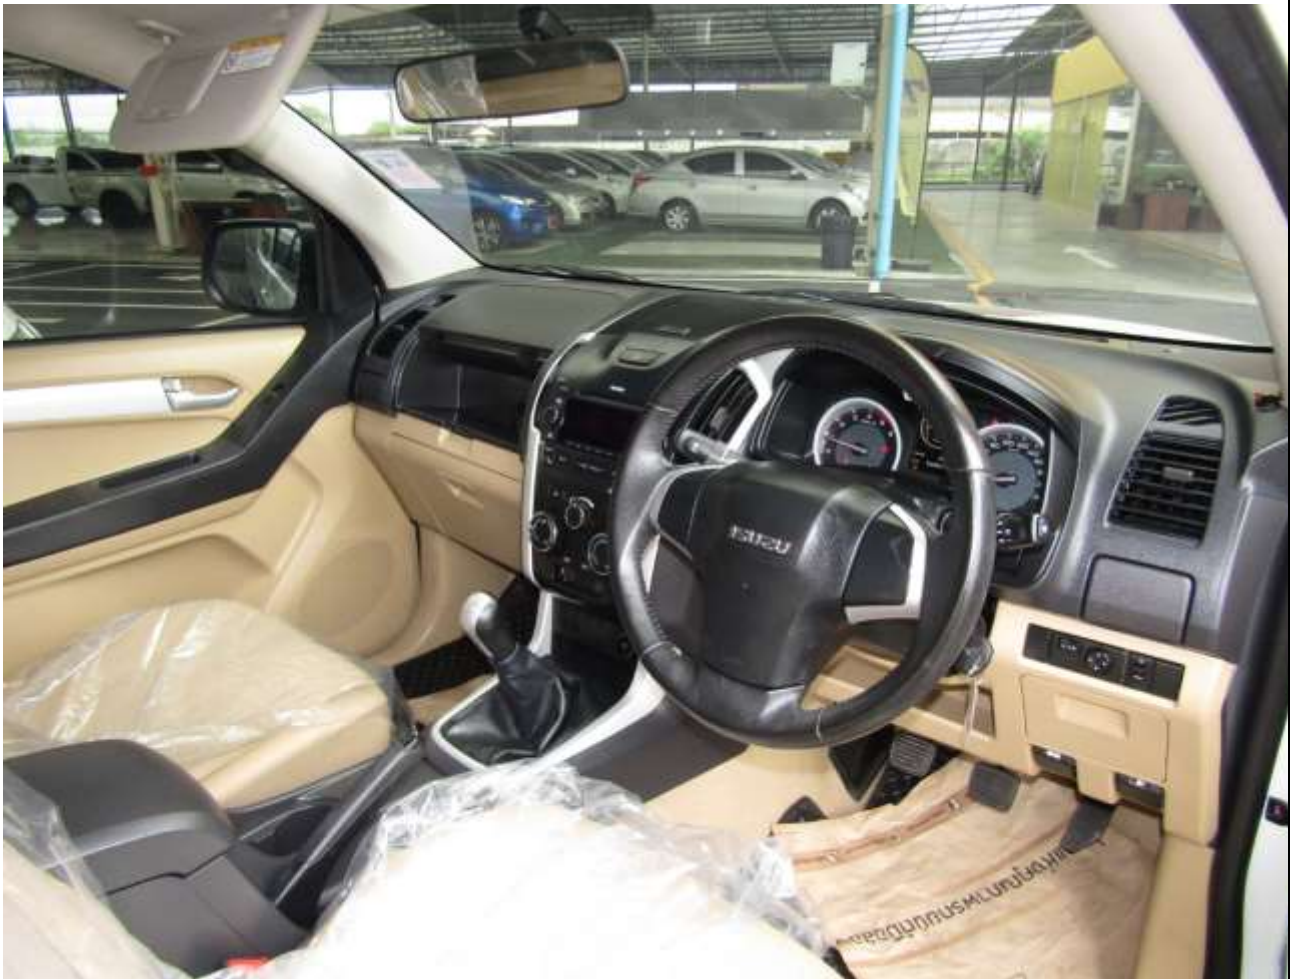
ภาพภายในด้านหน้า หลัง และ จุดบกพร่อง - Interior Visual Details (Front, Rear and/or Defect):

| | ที่นั่ง สภาพ Seat Appearance | สภาพดีตามอายุการใช้งาน |
| | การทำงาน การปรับ และการล็อก เบาะ Seat Adjust functional | ทำงานได้ดี |
| | สภาพ รางใต้เบาะ Seat slide adjust rail | สภาพดีตามอายุการใช้งาน |
| | เข็มขัดนิรภัย Seat Belts | สภาพดีตามอายุการใช้งาน |
