Vehicle Inspection Report

ยี่ห้อ/รุ่น (Brand/Model): BMW X5 X-DRIVE 30D RHD	วันที่ตรวจสอบรถยนต์ (Date of Inspection): 23.05.61
หมายเลขตัวถัง (VIN): WBAFF42090L178837	เลขคำขอบริการ (Job No.) : I017/072-091
หมายเลขเครื่องยนต์ (Engine No.): 21827007	Vehicle Picture:  
ปีที่ผลิต (Build Date): 2009	
สีรถ (Color): เทา	
ระยะทางการใช้งาน(Mileage): 157,669 ก.ม.	
หมายเลขทะเบียน (No. Plate): 5กบ 5801	
วันครบกำหนดชำระภาษี (Registration Expiry): 5 ส.ค 61	
ชื่อลูกค้า Customer Name: รศ.เศรษฐี	
ที่อยู่ (Address):	
โทรศัพท์ (Tel):	
สถานที่ตรวจสอบรถ (Inspection Place): รศ.เศรษฐี ถนนพระราม9

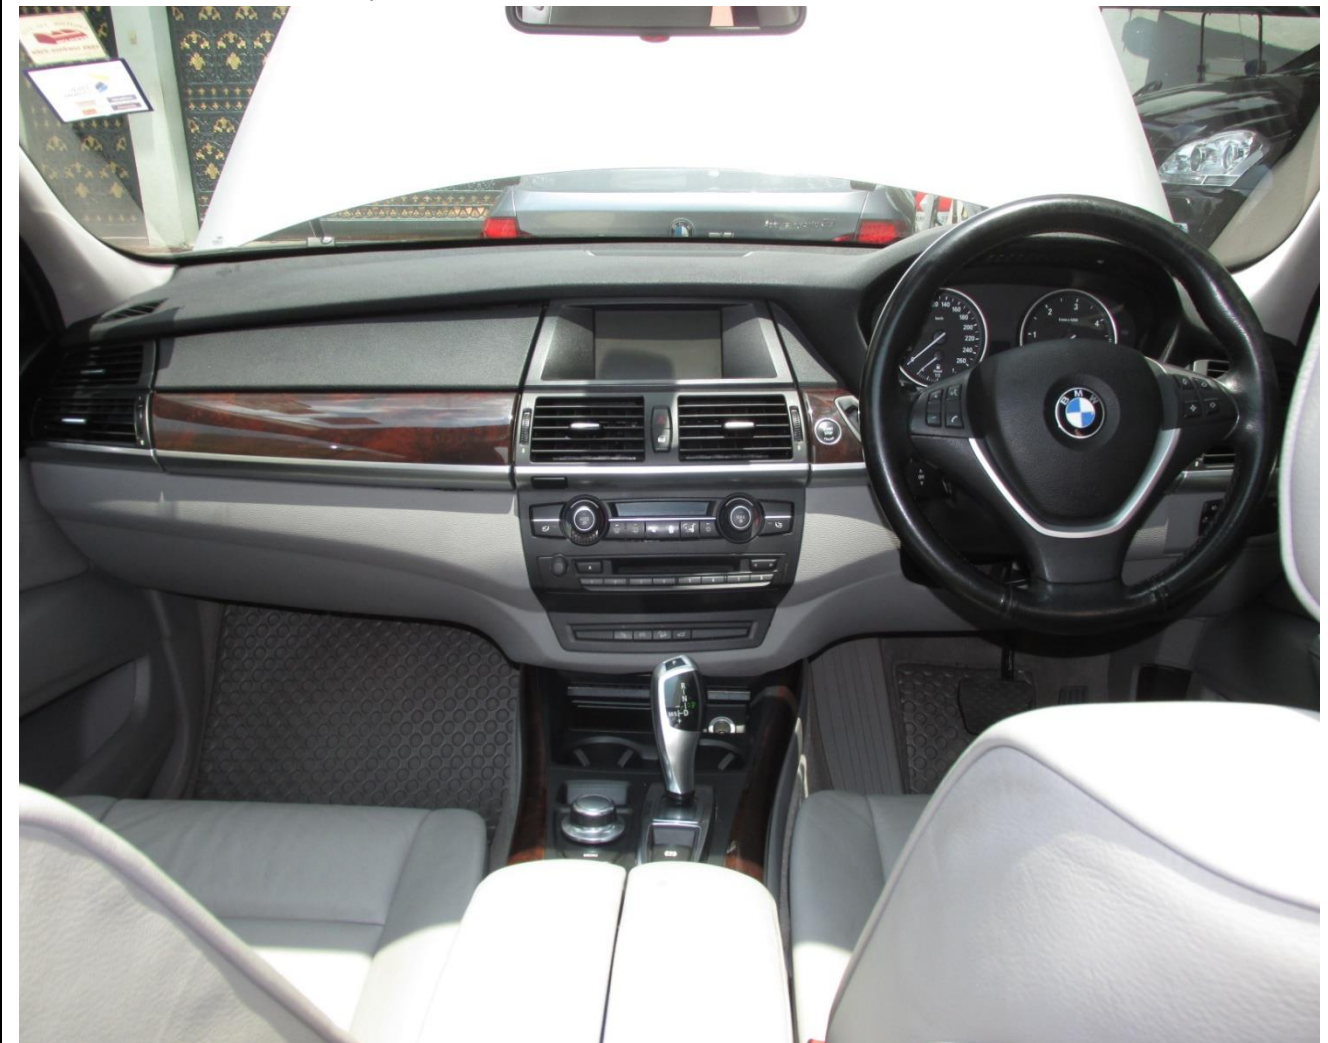
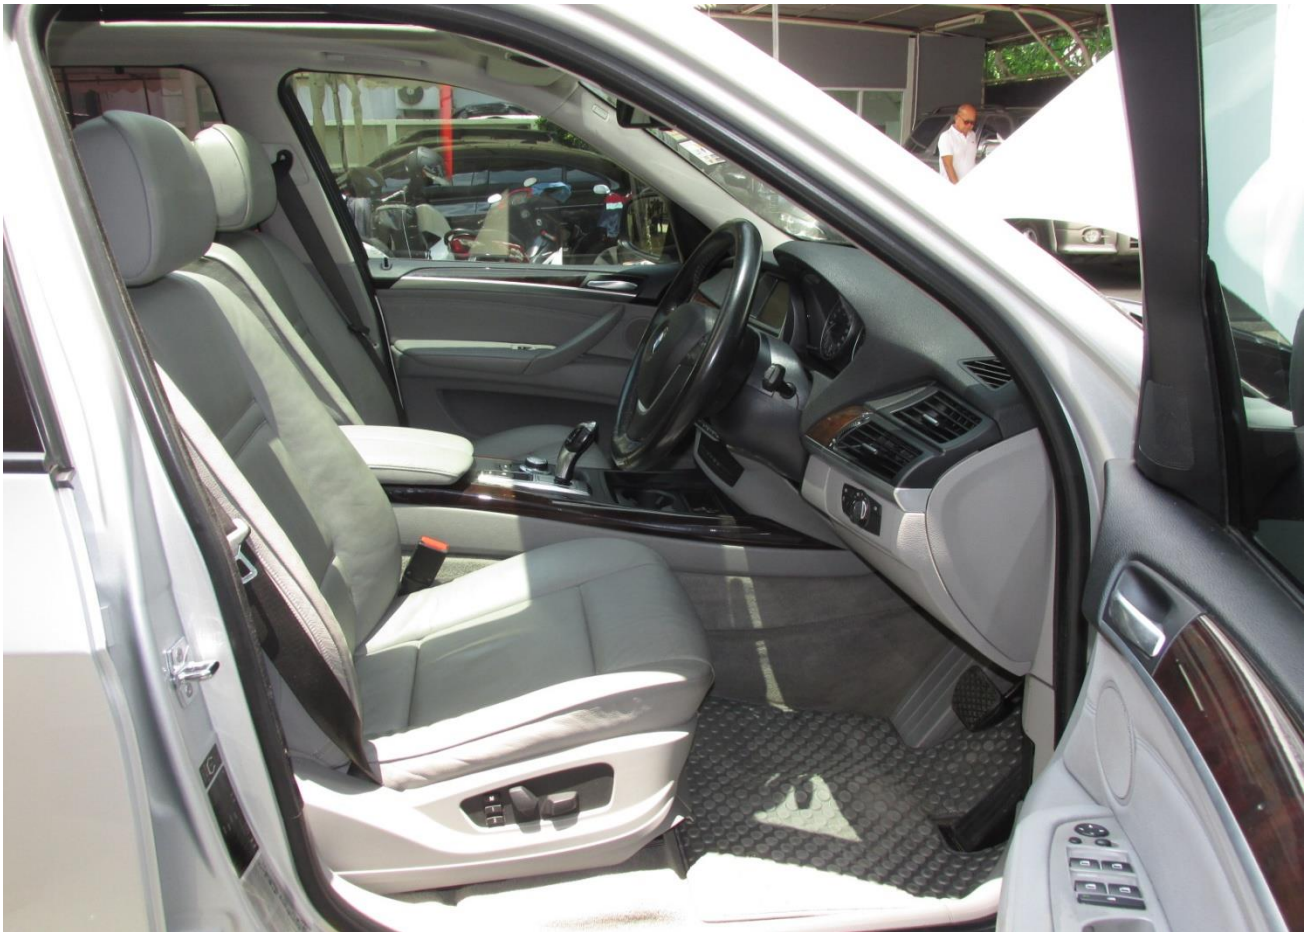
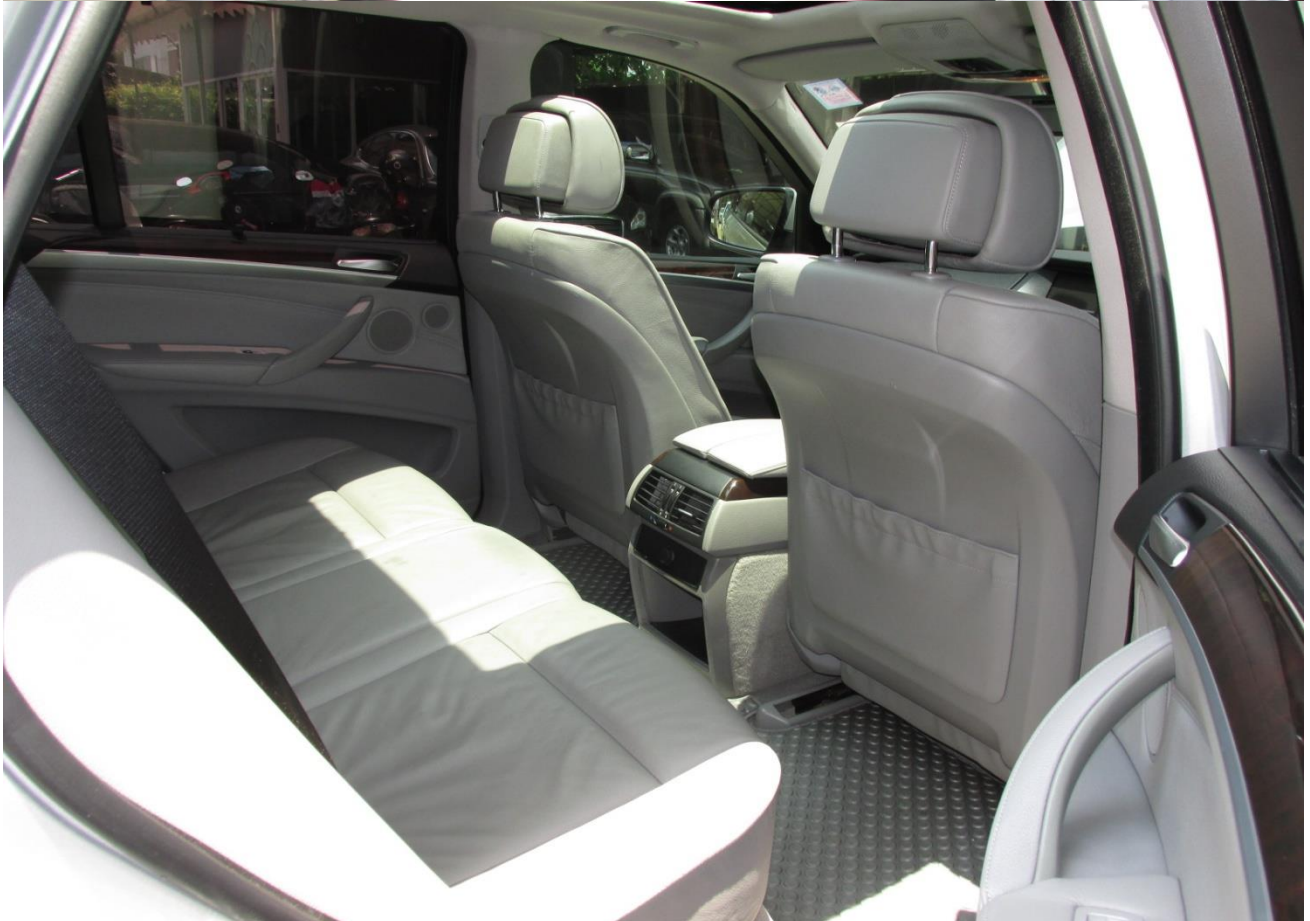
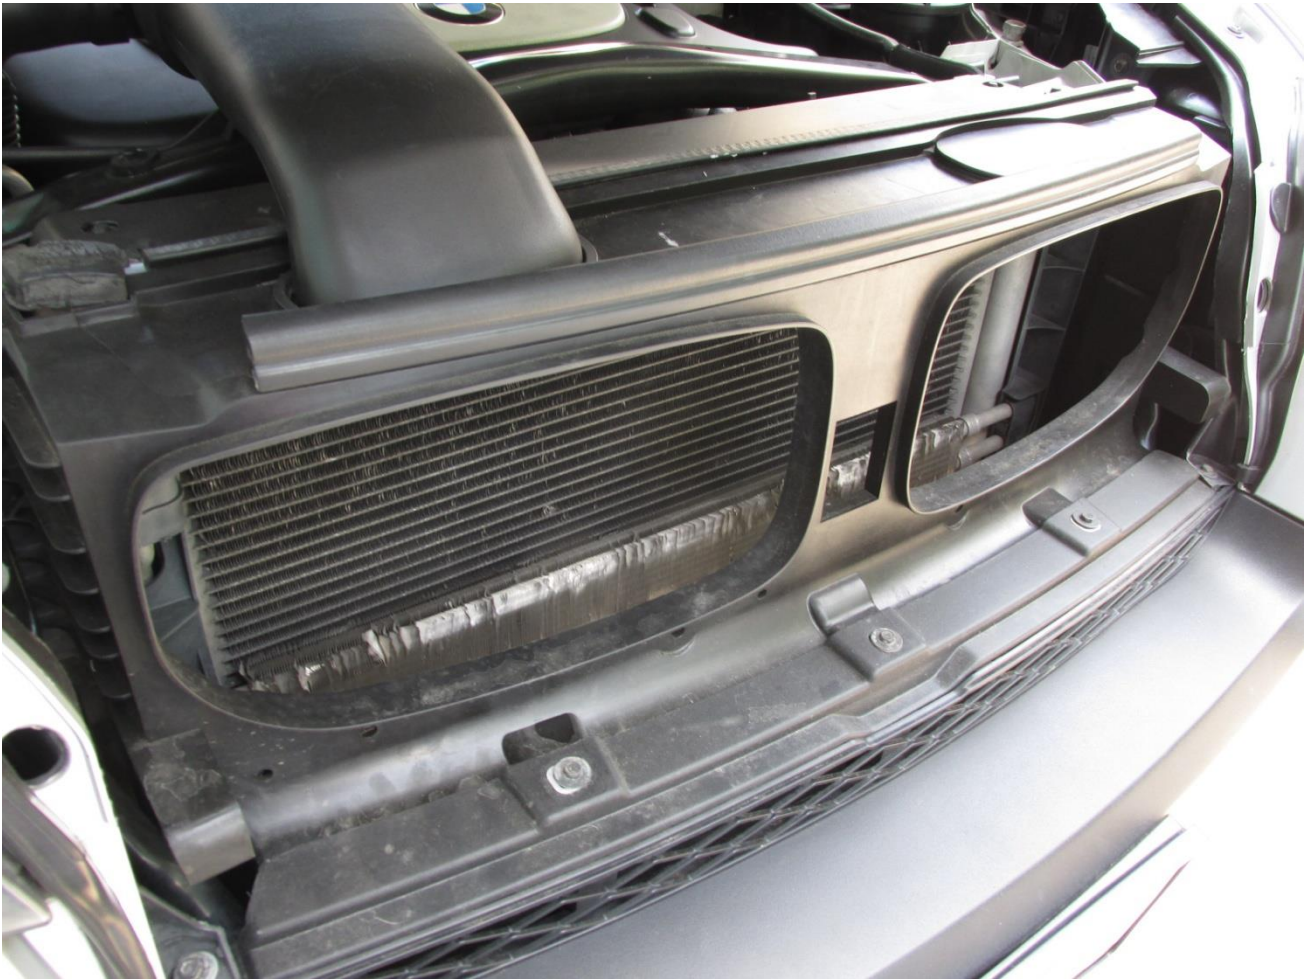
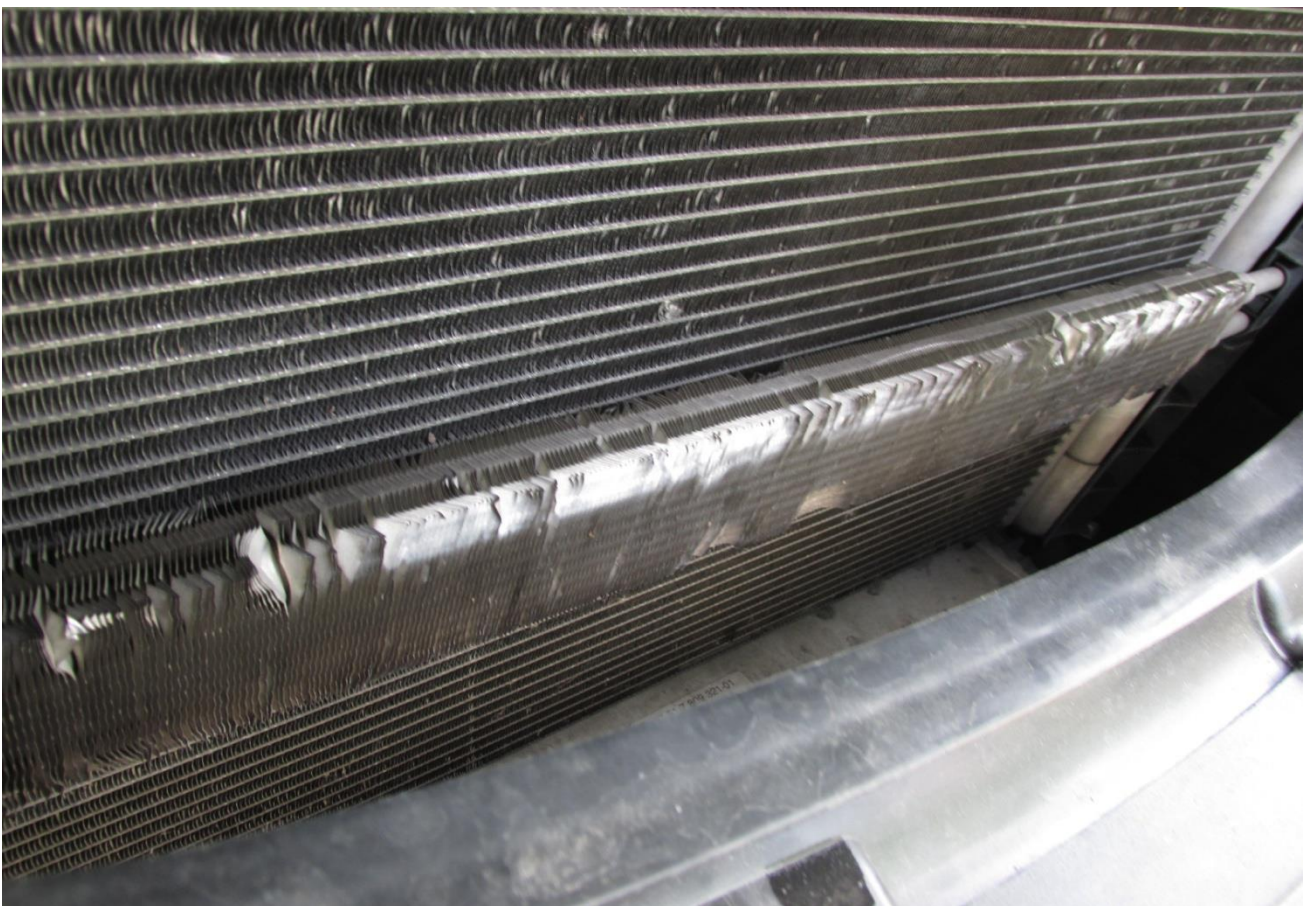
ภาพภายในด้านหน้า หลัง และ จุดบกพร่อง - Interior Visual Details (Front, Rear and/or Defect):

อื่นๆ เพิ่มเติม เช่น กลิ่น เศษกระดาษ Odor and Other	แผงรังผึ้งแอร์ล้ม หลังกระจังหน้ารถ

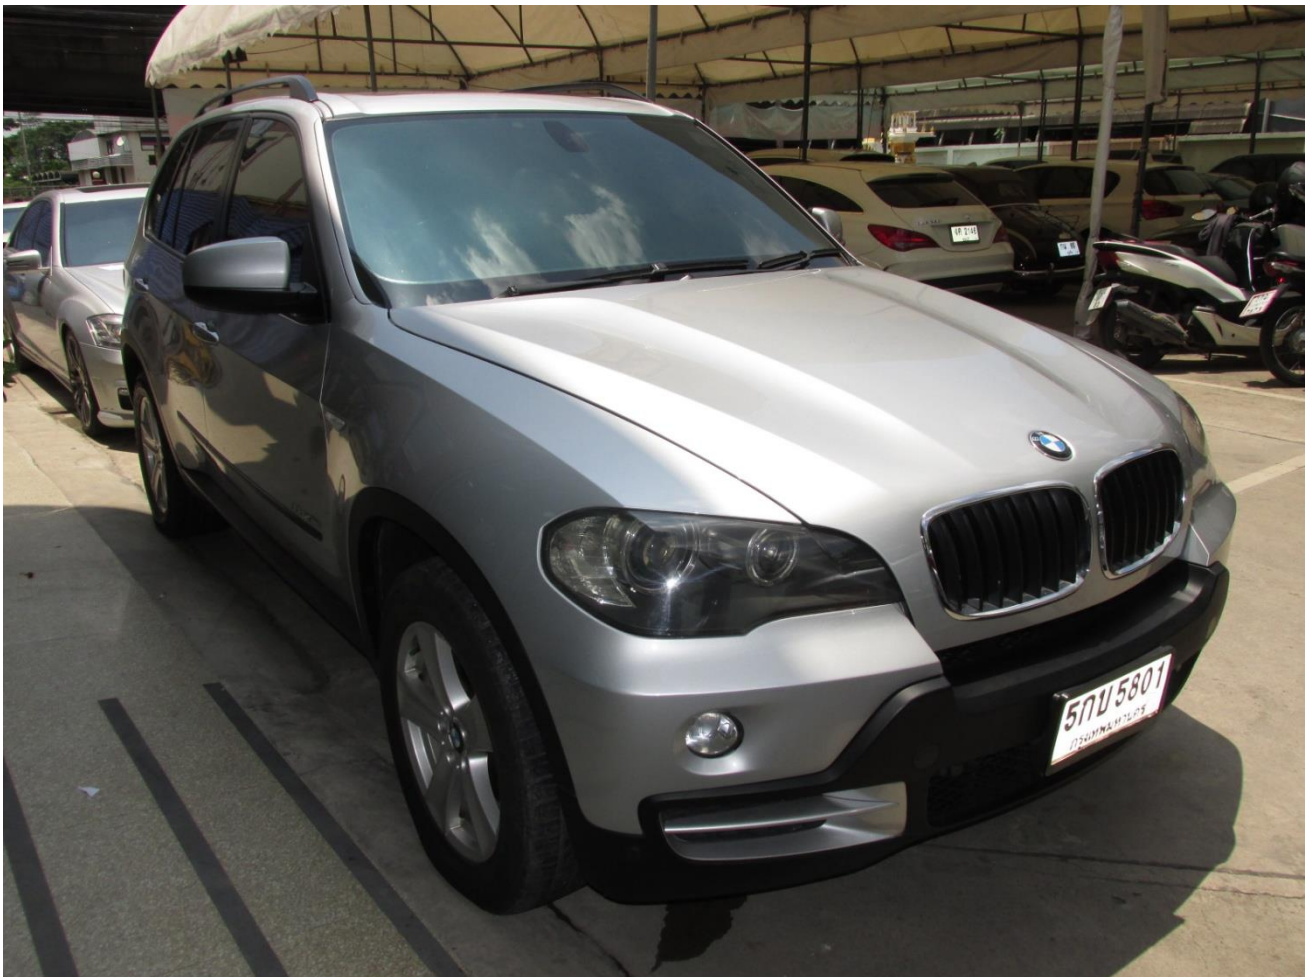
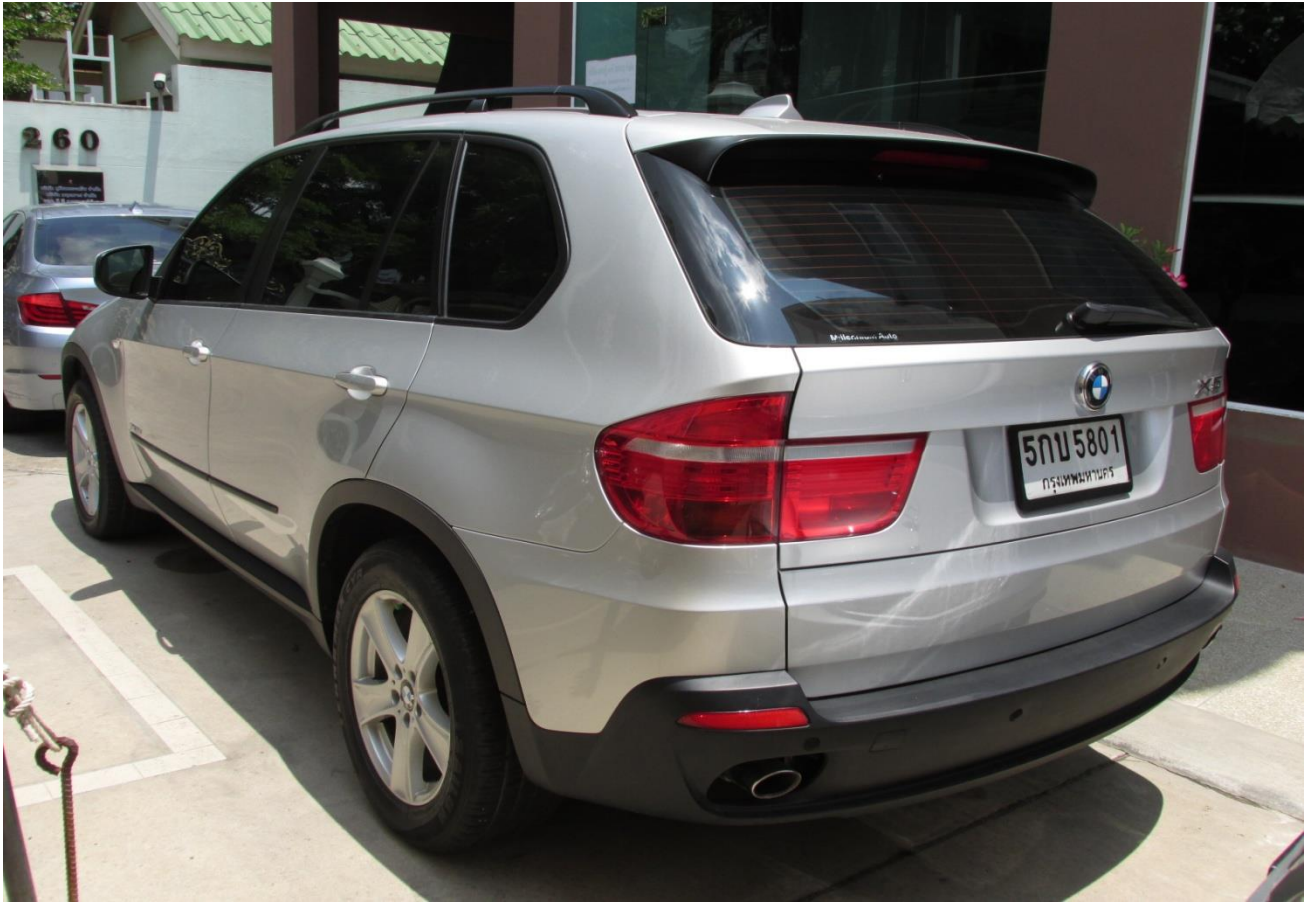
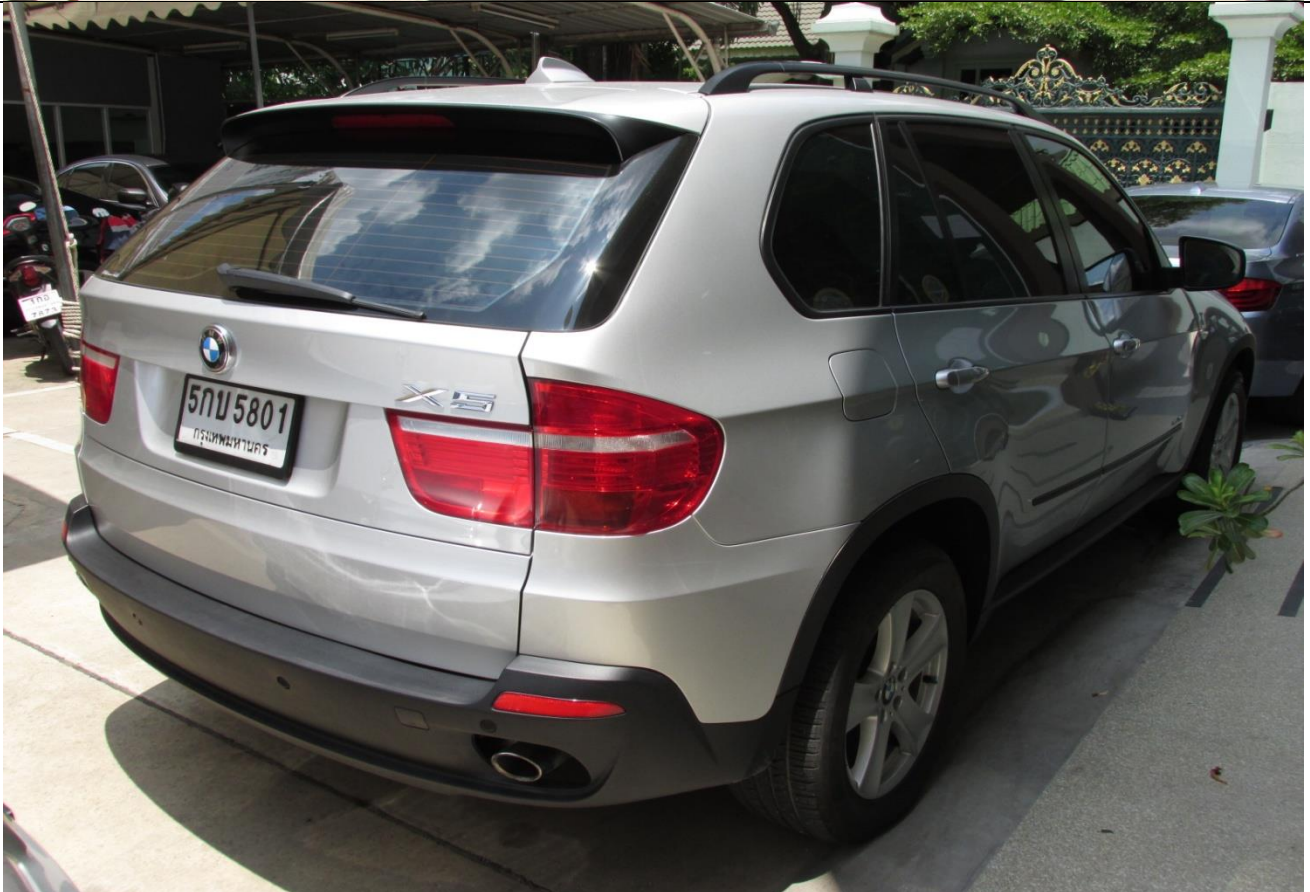
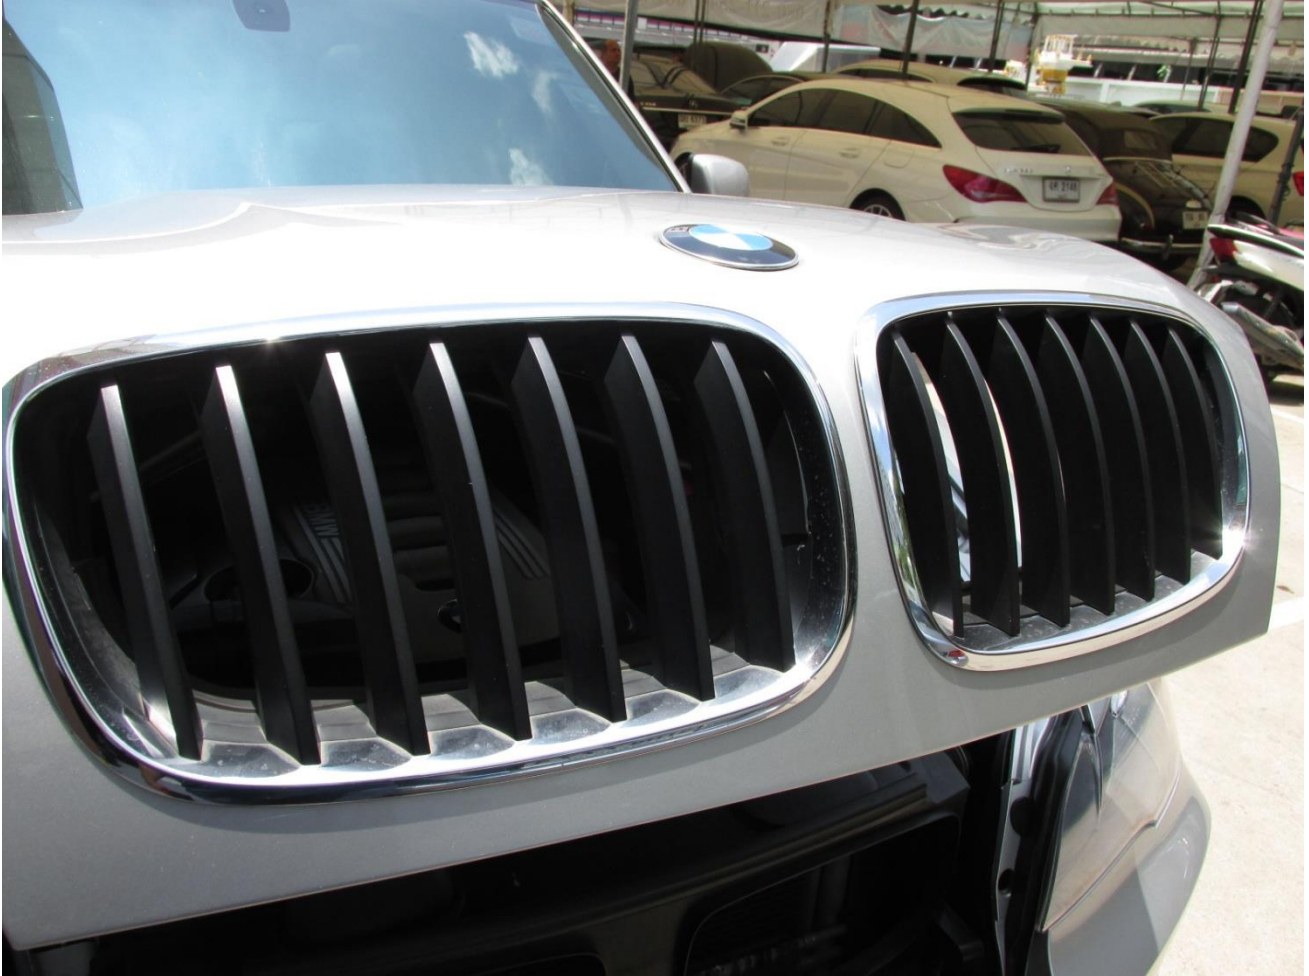
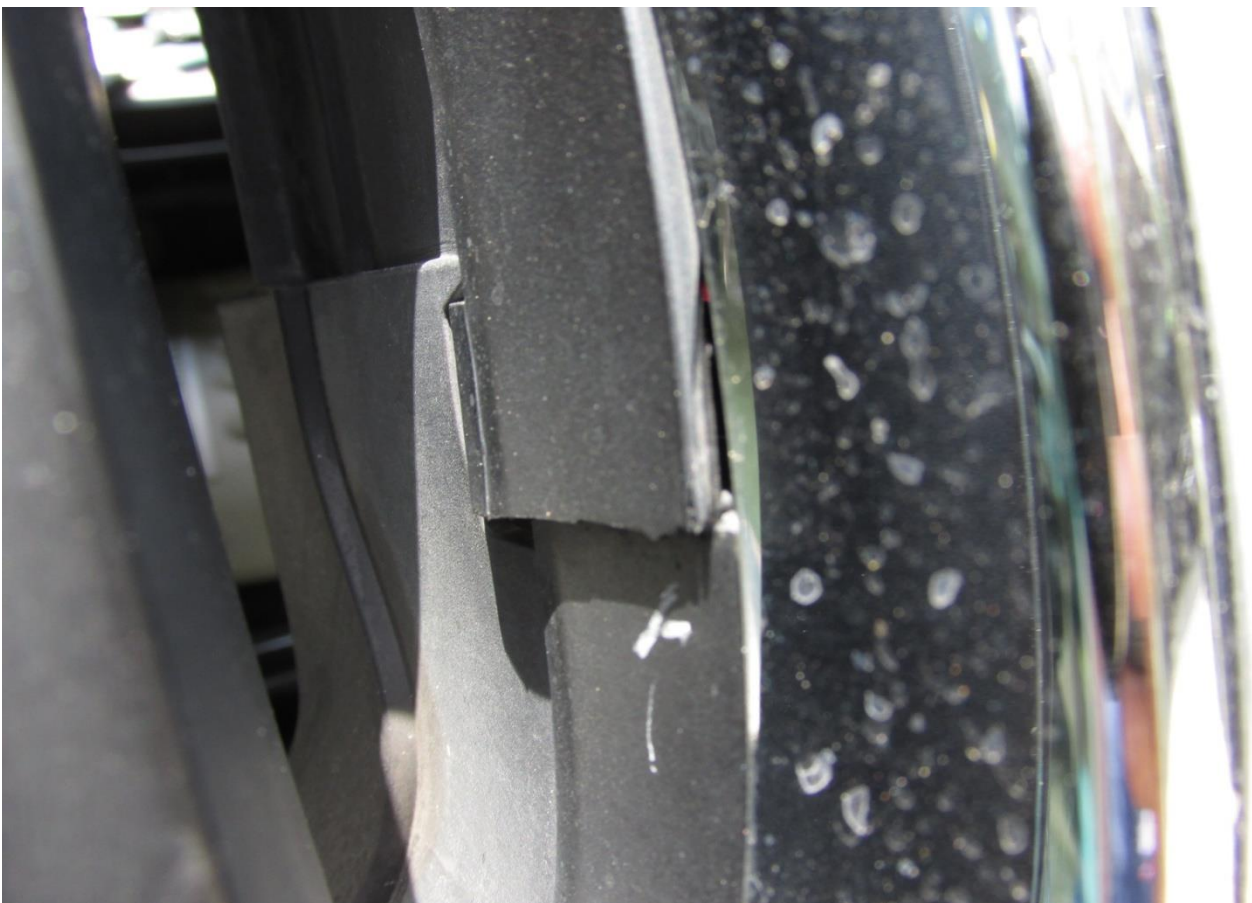
ภาพภายนอก - Exterior Visual Details:

กระจังหน้ารถ Front Grill	มีรอยแตกหัก

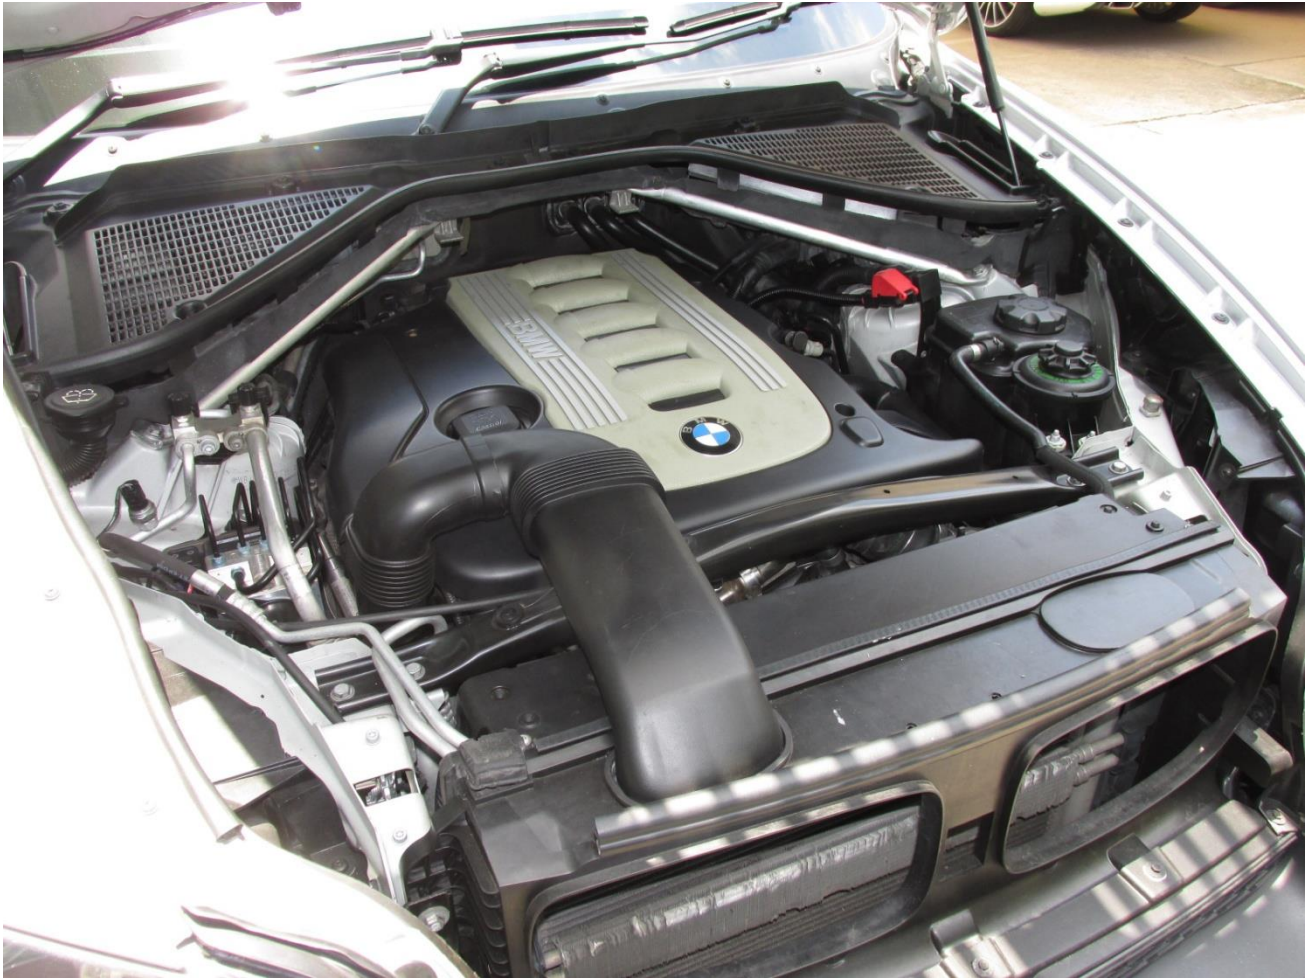
ภาพห้องเครื่อง - Engine Bay Visual Details

Battery Test																																							
Voltage	12.24 V																																						
Rating	635 CCA																																						
Current	377 CCA																																						
Internal resistance	7.17 mΩ																																						
State of Charge	44 %																																						
State of Health	37 %																																						
Status	Replace																																						
Test Date	23.05.61																																						
Charging System Test at 2000 rpm																																							
Voltage	14.28 V																																						
Status	Normal																																						
Start System Test																																							
Start Voltage	7.77 V																																						
Status	Too low																																						
Max. Load Test at 2000 rpm

Max. Load Voltage	14.19 V																																						
Status	Normal

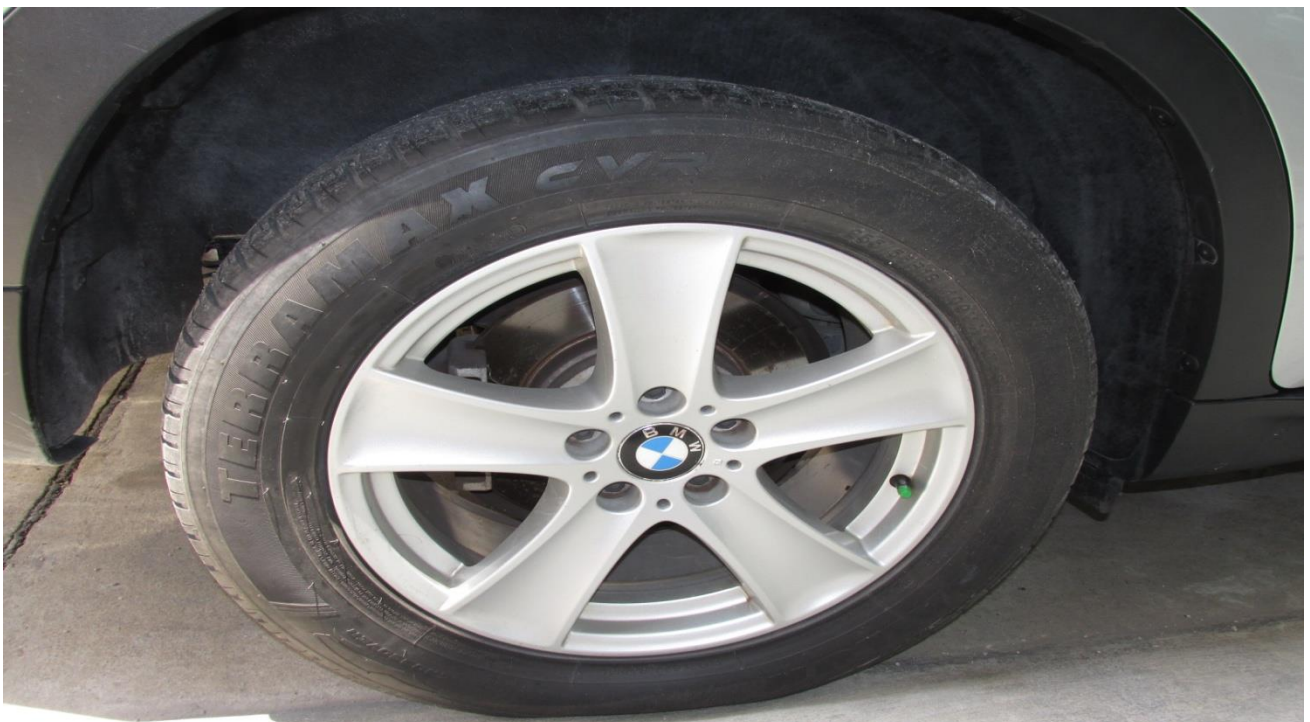
ภาพโดยรวมของยาง ล้อ และ เบรค - Tyres, Wheels & Brakes Visual Details:

สภาพยางรถยนต์, สัปดาห์/ปี ผลิต Tyres Appearance, Year	ปียางผลิต 0415 ยาง ควรเปลี่ยนยางใหม่

จานดิสเบรค Brake Discs (Front/Rear)	ควรเจียรจานเบรคครั้งต่อไปที่เปลี่ยนผ้าเบรค
