Vehicle Inspection Report

| ยี่ห้อ/รุ่น (Brand/Model): BMW X5 XDRIVE30D RHD | วันที่ตรวจสอบรถยนต์ (Date of Inspection): 05.03.62 |
| หมายเลขตัวถัง (VIN): WBAAFF42090L178837 | เลขคำขอบริการ (Job No.): I019/009-010 |

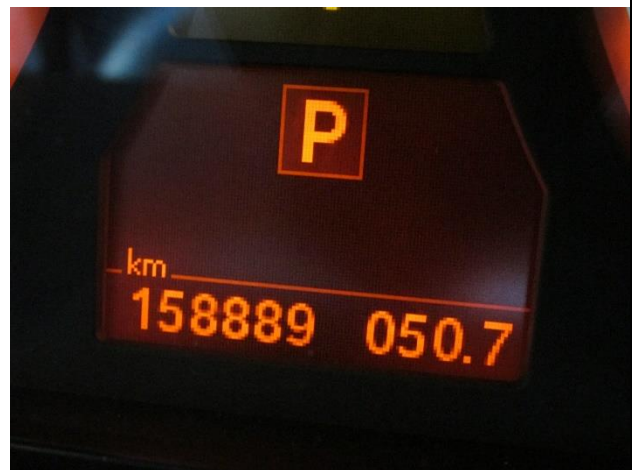
รูปเลขไมล์ (Mileage Picture)

| ระยะการใช้งาน(Mileage): 158,889 ก.ม | |

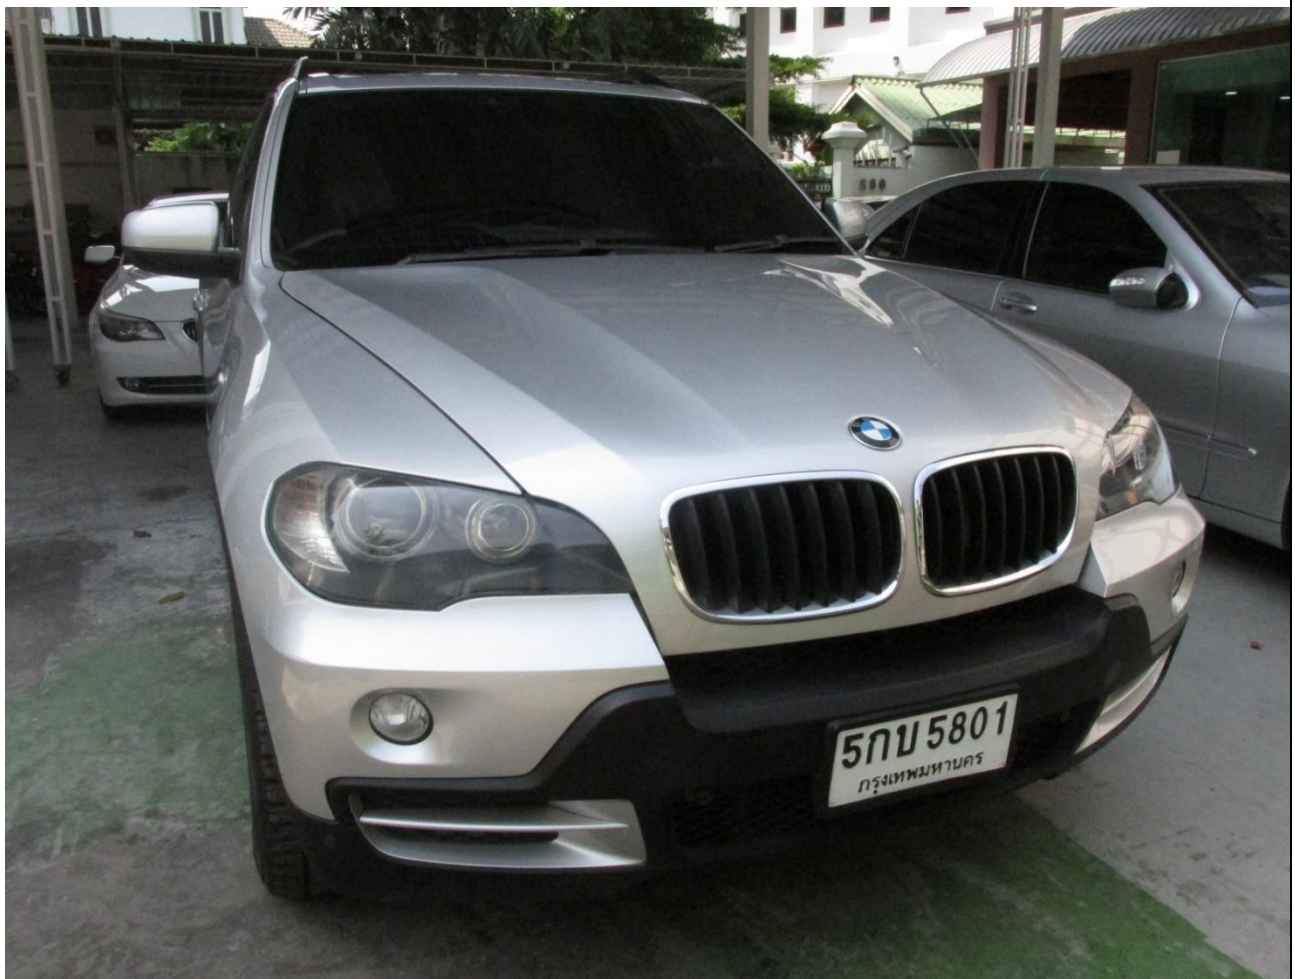
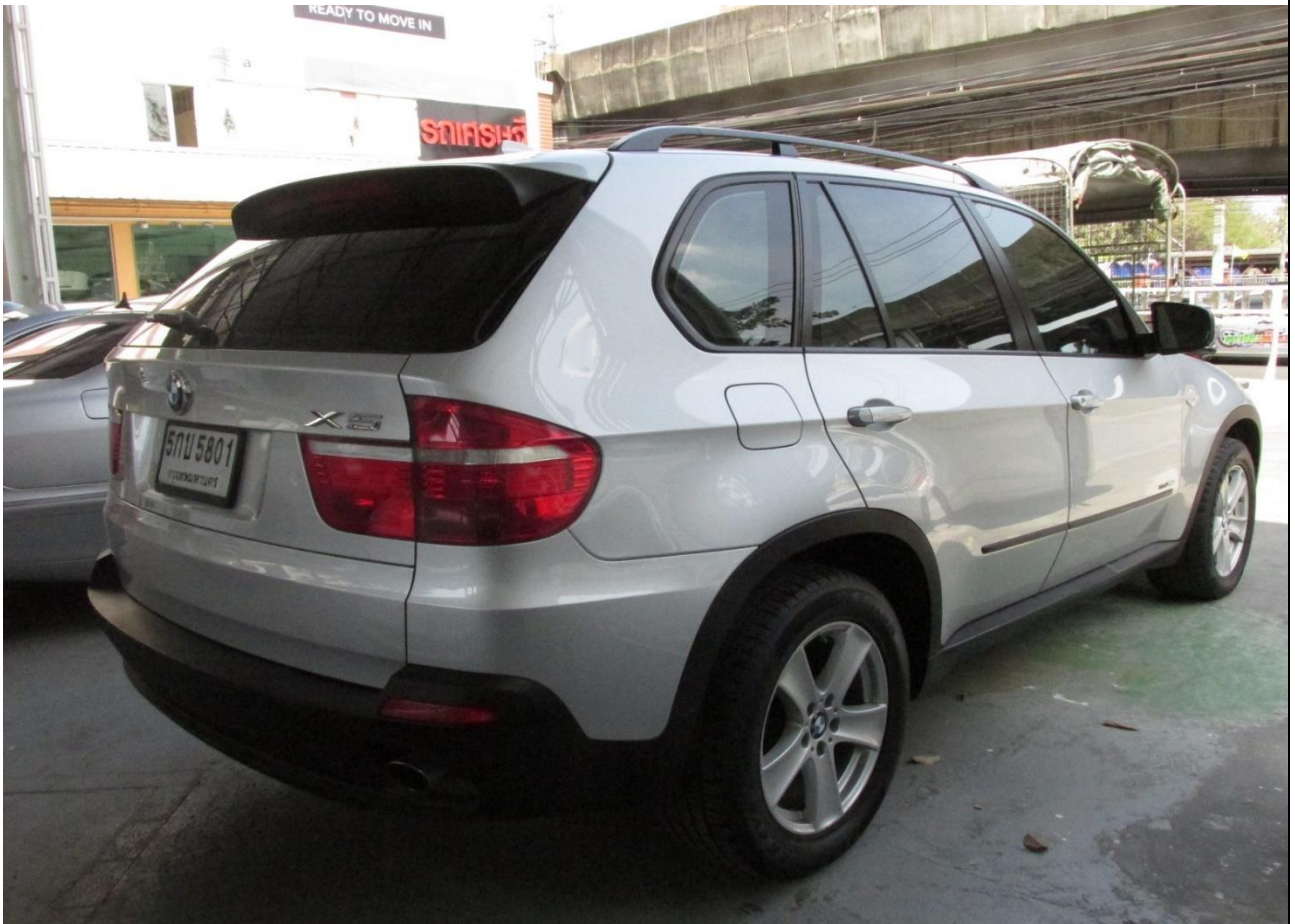
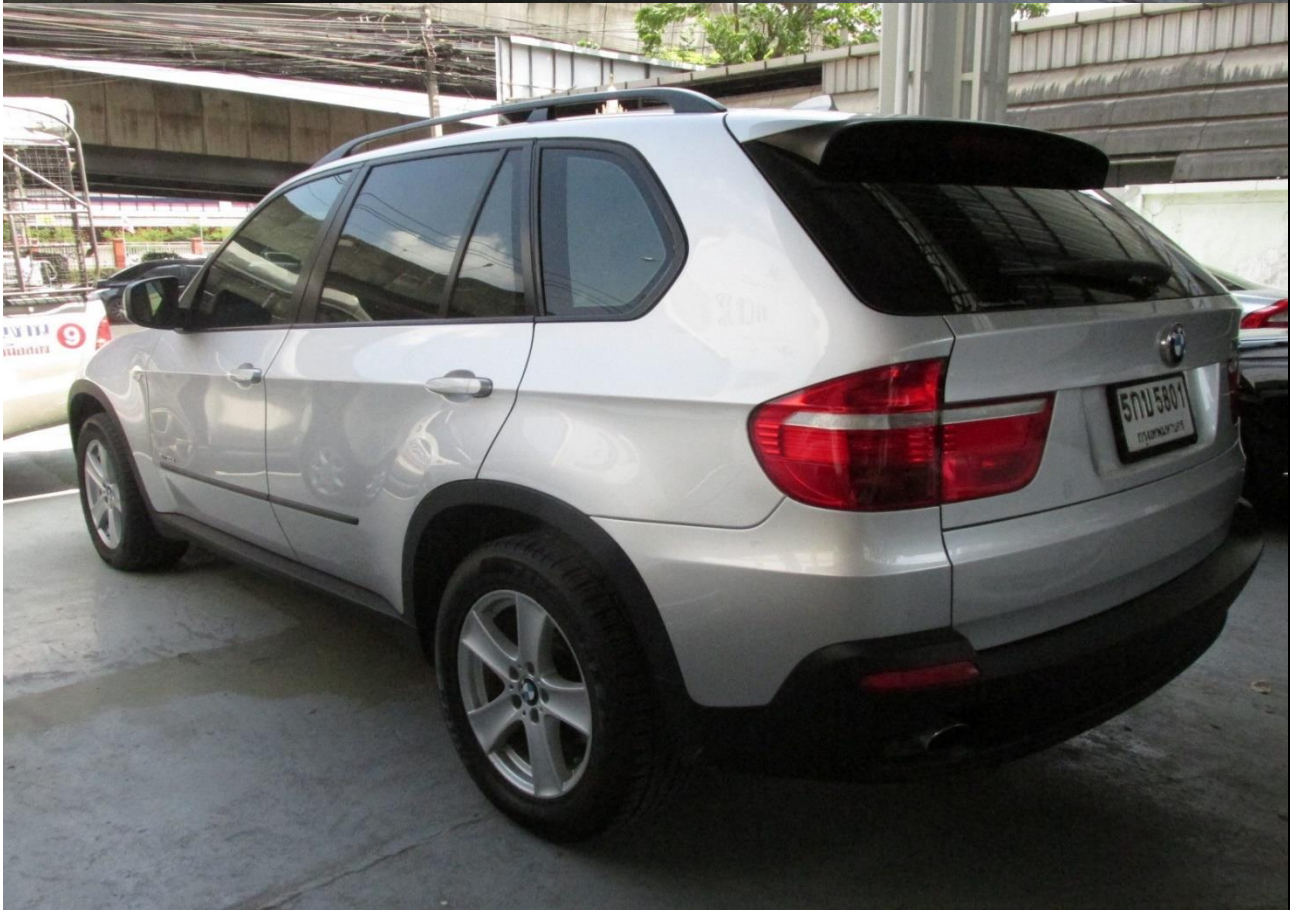
ภาพภายนอก - Exterior Visual Detail

| | ประตูหน้าซ้าย Front Left Door | บุบครูด |

| | อื่นๆเพิ่มเติม Others | คานใต้หมอนน้ำมีรอยการรัดซ่อม |

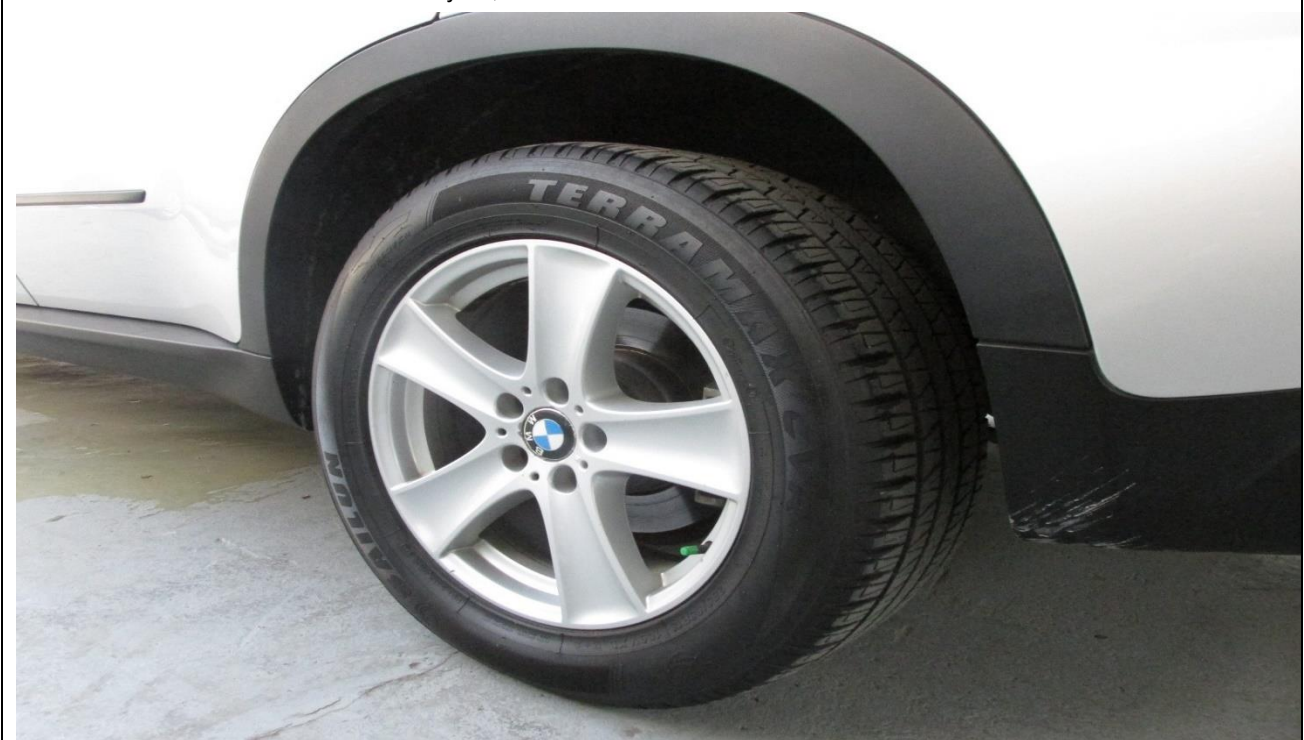
ภาพโดยรวมของยาง ล้อ และ เบรค - Tyres, Wheels & Brakes Visual Det

| | สภาพยางรถยนต์, สัปดาห์/ปี ผลิต Tyres Appearance, Year | 0415 ยางเสื่อมสภาพ |
| | จานดิสเบรค(หน้า/หลัง) Brake Discs (Front/Rear) | ควรเจียจานเบรคครั้งต่อไปที่เปลี่ยนผ้าเบรค |

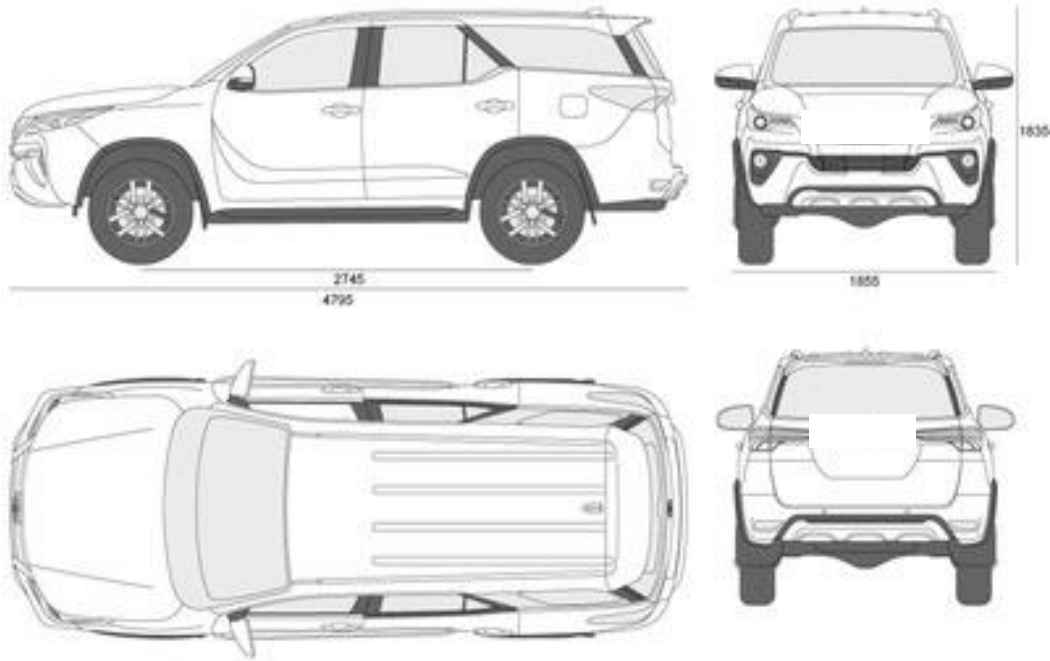
ความหนาสีรถ SUV, MPV - Paint Thickness on SUV, MPV vehicle:

| ชิ้นส่วนยานยนต์ (Car Part) | ความหนาสี Paint Thickness (µm) | | | |
|---|---|---|---|---|
| Front Door (RH) | 330 | 207 | 265 | 267 |
