เลขคำขอบริการ (Job No.) :: I... (1) ▾

Toyota Camry 2.5 G

INSPECTION
BY ONE2CAR

Vehicle Inspection Report สรุปผลการตรวจสอบสภาพรถ (Inspection Summary)

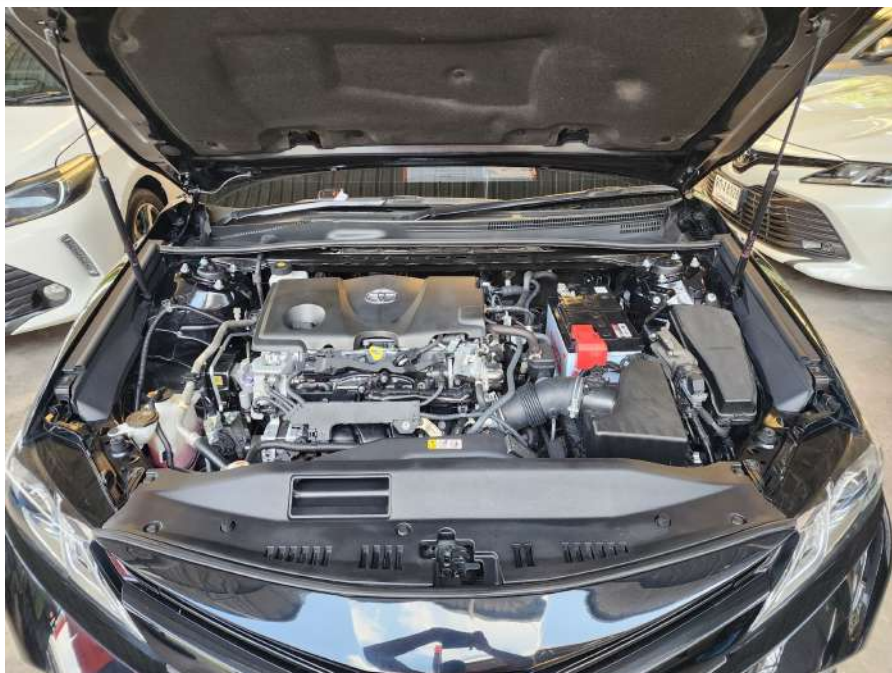
ภาพห้องเครื่อง

Voltage	12.23	V
Rating	490	CCA
Current	510	CCA
Internal resistance	5.48	mΩ
State of Charge	53	%
State of Health	100	%
Status	GREAT

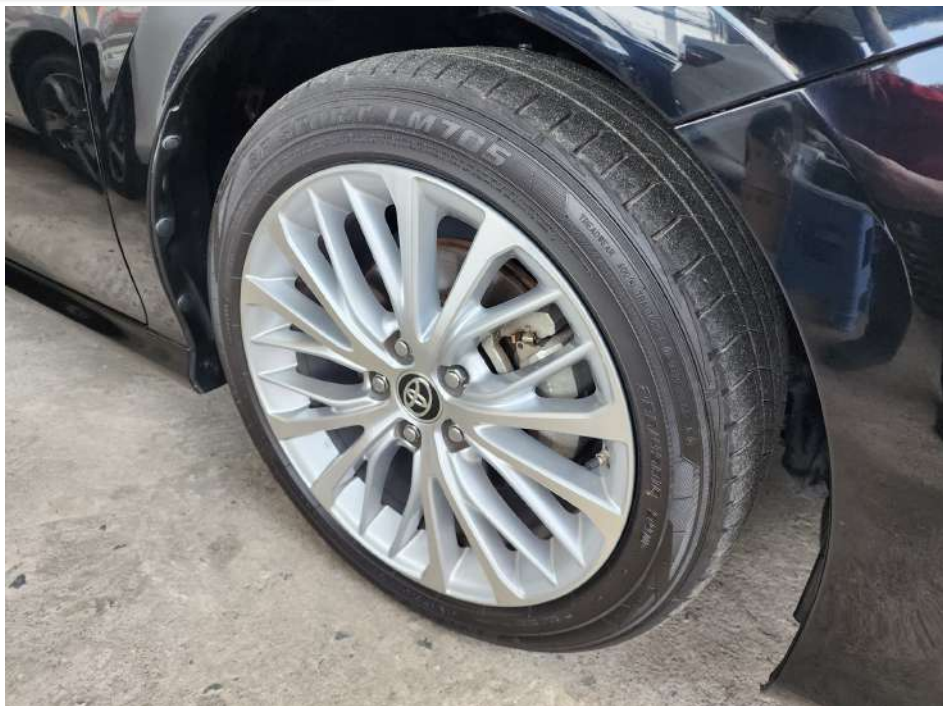
ขอบยาง ล้อ

42/22
