1023/0156-6

Honda Mobilio 1.5 RS

May 16, 2023

# Vehicle Inspection Report สรุปผลการตรวจสภาพรถ (Inspection Summary)

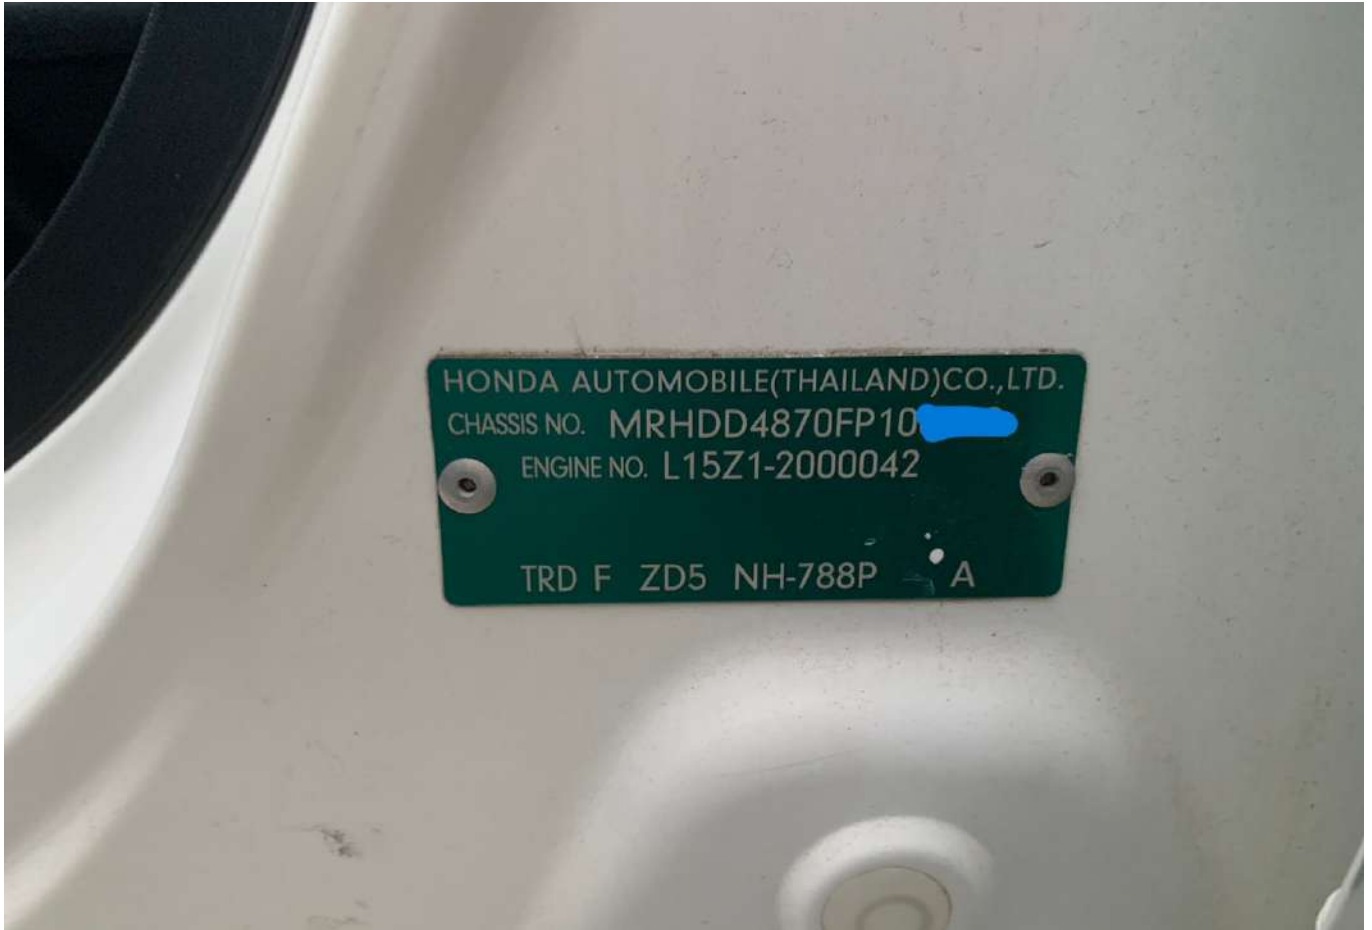
รูปแผ่นPlate ▾

- ✓ แผ่นเพลทเลขตัวถังมองเห็นได้ชัดเจน
- ✓ ชิ้นส่วนประกอบตัวถังรถ ผ่านการวัดค่าความหนาของสีแล้ว
- ✓ สีรถตรงตามเสาเสาเอกสารจดทะเบียน

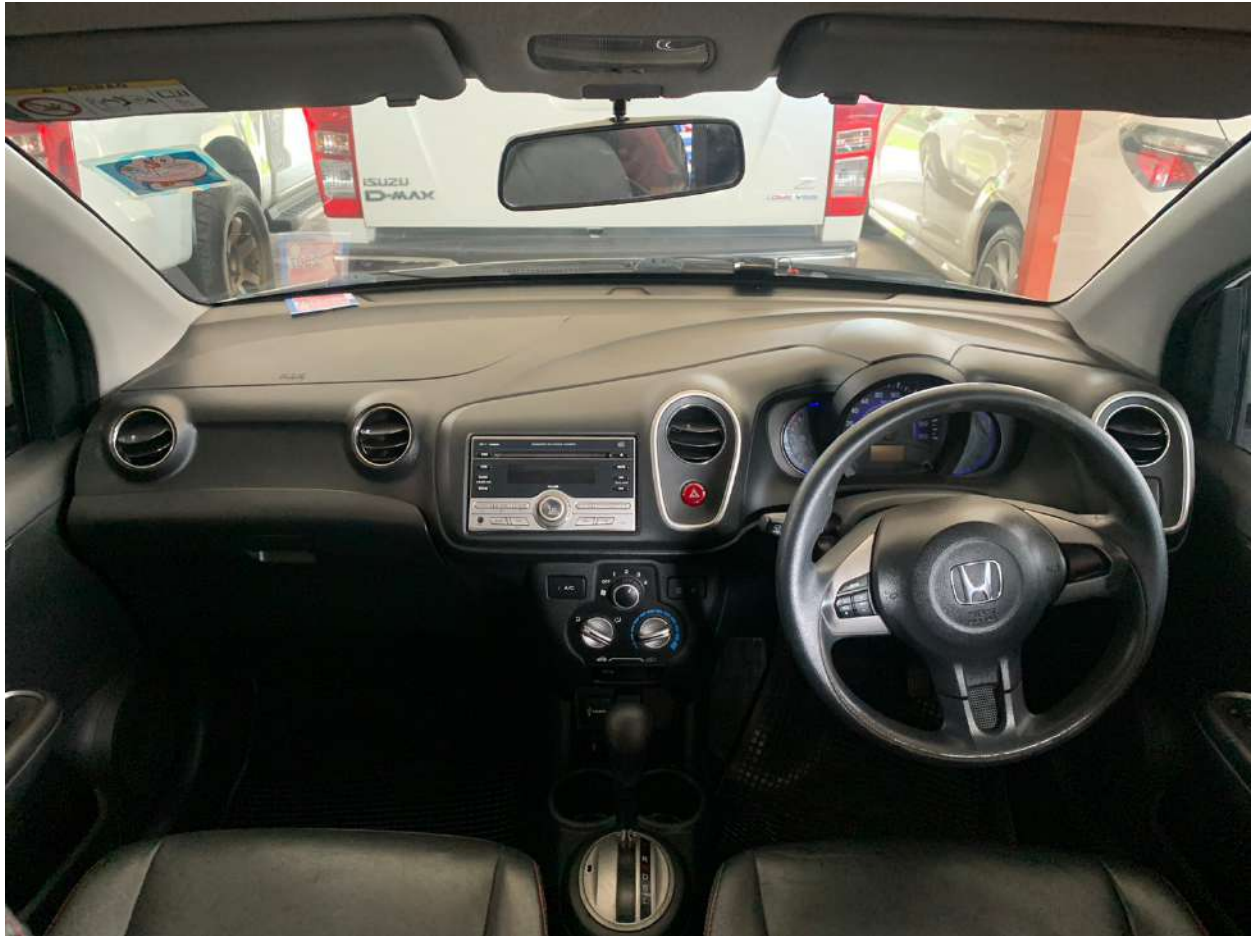
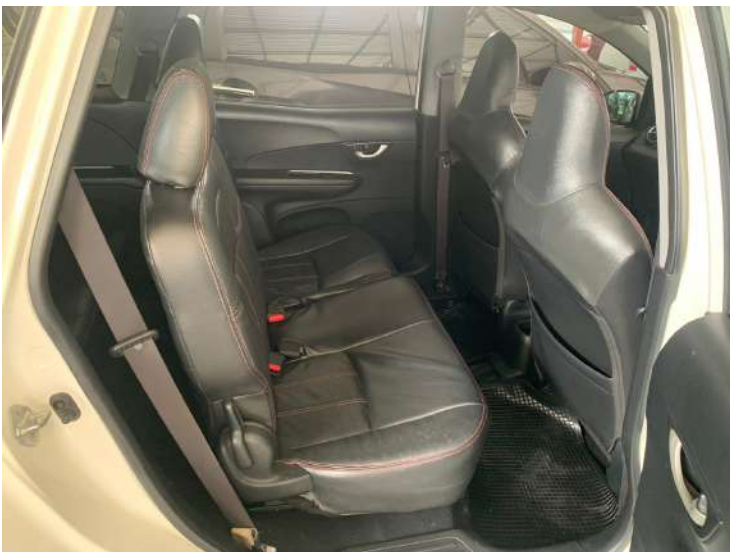
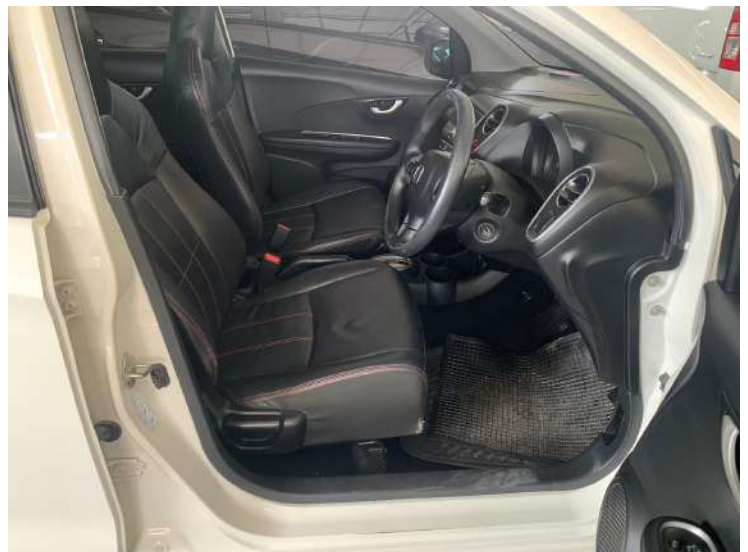
## ภาพภายใน

รายการตรวจ 4 รายการ	สถานะ
2.1 สภาพ ที่นั่ง Seat Appearance	ดี (Good)
2.2 การทำงาน การปรับ และการล็อกเบาะ Seat Adjust functional	ดี (Good)
2.3 สภาพ รางไต่เบาะ Seat slide adjust rail	ดี (Good)
2.4 เข็มขัดนิรภัย Seat Belts	ดี (Good)

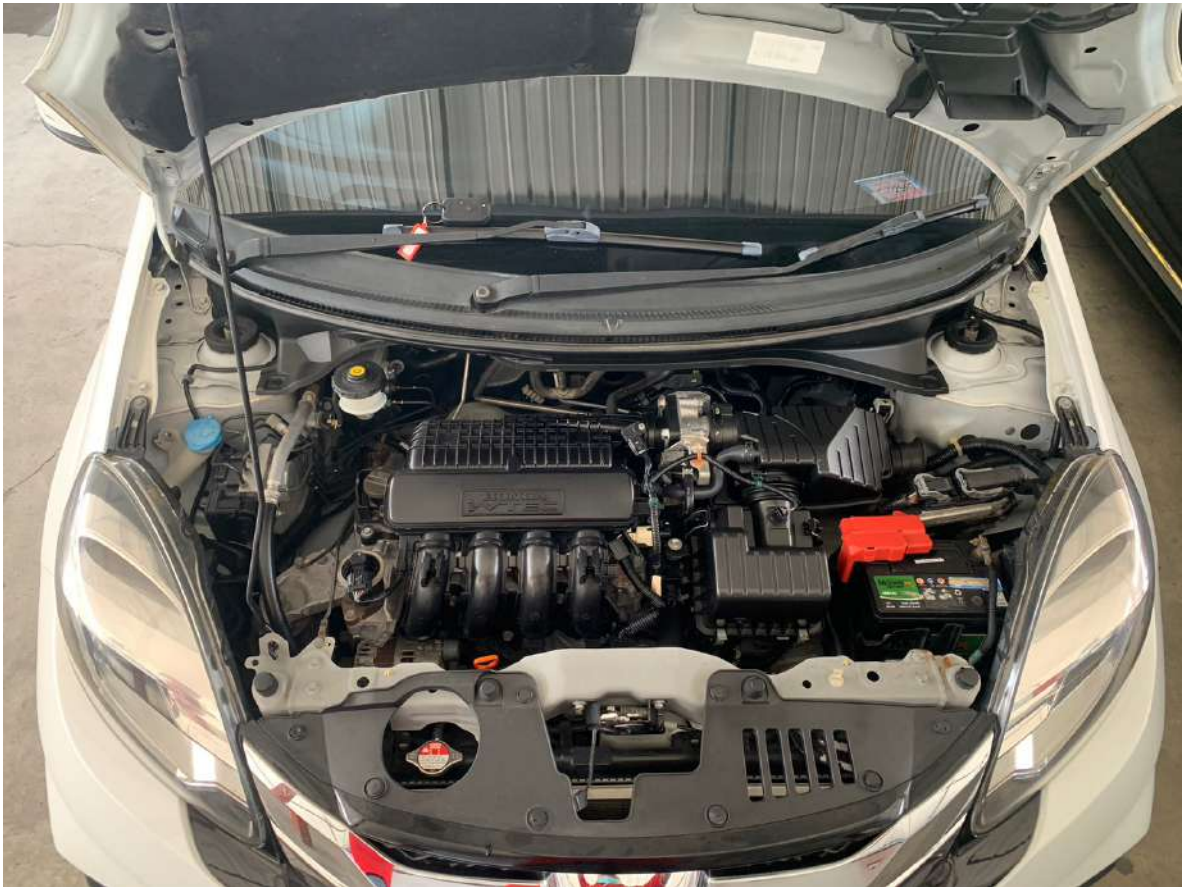
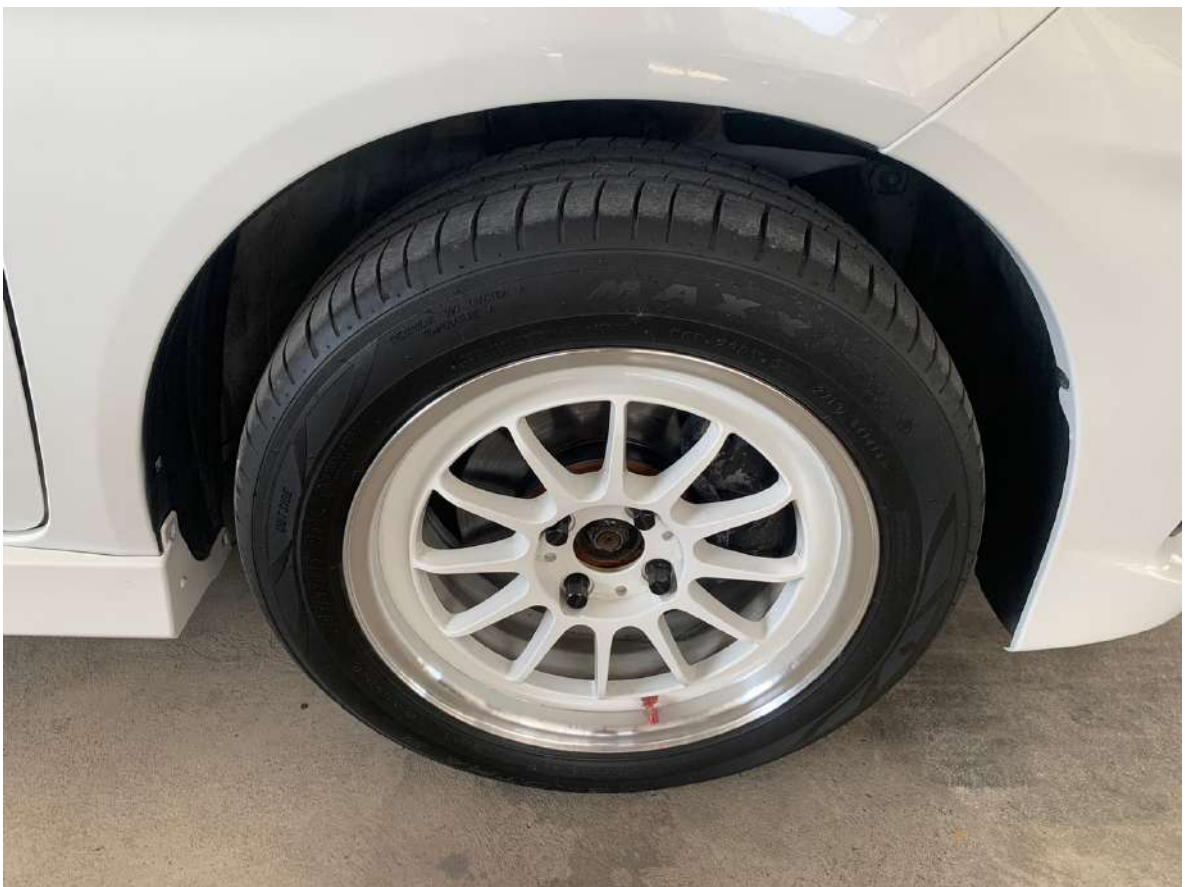
ภาพห้องเครื่อง ขอบยาง ล้อ

Voltage	12.52	V
Rating	300	CCA
Current	191	CCA
Internal resistance	14.22	mΩ
State of Charge	72	%
State of Health	41	%
Status	REPLACE
