Vehicle Inspection Report

สรุปผลการตรวจสอบ (Inspection Summary)

ยี่ห้อ/รุ่น (Make/Model): MAZDA 2	วันที่ตรวจสอบรถยนต์ (Date of Inspection): 07.03.61
เลขตัวถัง (VIN): MM8DL2SSAOW114970	เลขคำขอบริการ (Job No.) : I018/027-049
เลขเครื่องยนต์ (Engine No.): S530216543	Vehicle Picture:  
ปีผลิต (Build Date): 2015	
สี (Color): ขาว	
เลขไมล์ (Mileage): 41038	
เลขทะเบียน (No. Plate): 4กก 5764	
ทะเบียนหมดอายุ (Registration Expiry): 20 ต.ค 61	
ชื่อลูกค้า Customer Name: BB SMART CAR 3	
ที่อยู่ (Address):	
โทรศัพท์ (Tel):	
สถานที่ตรวจสอบรถ (Inspection Place): BB SMART CAR 3

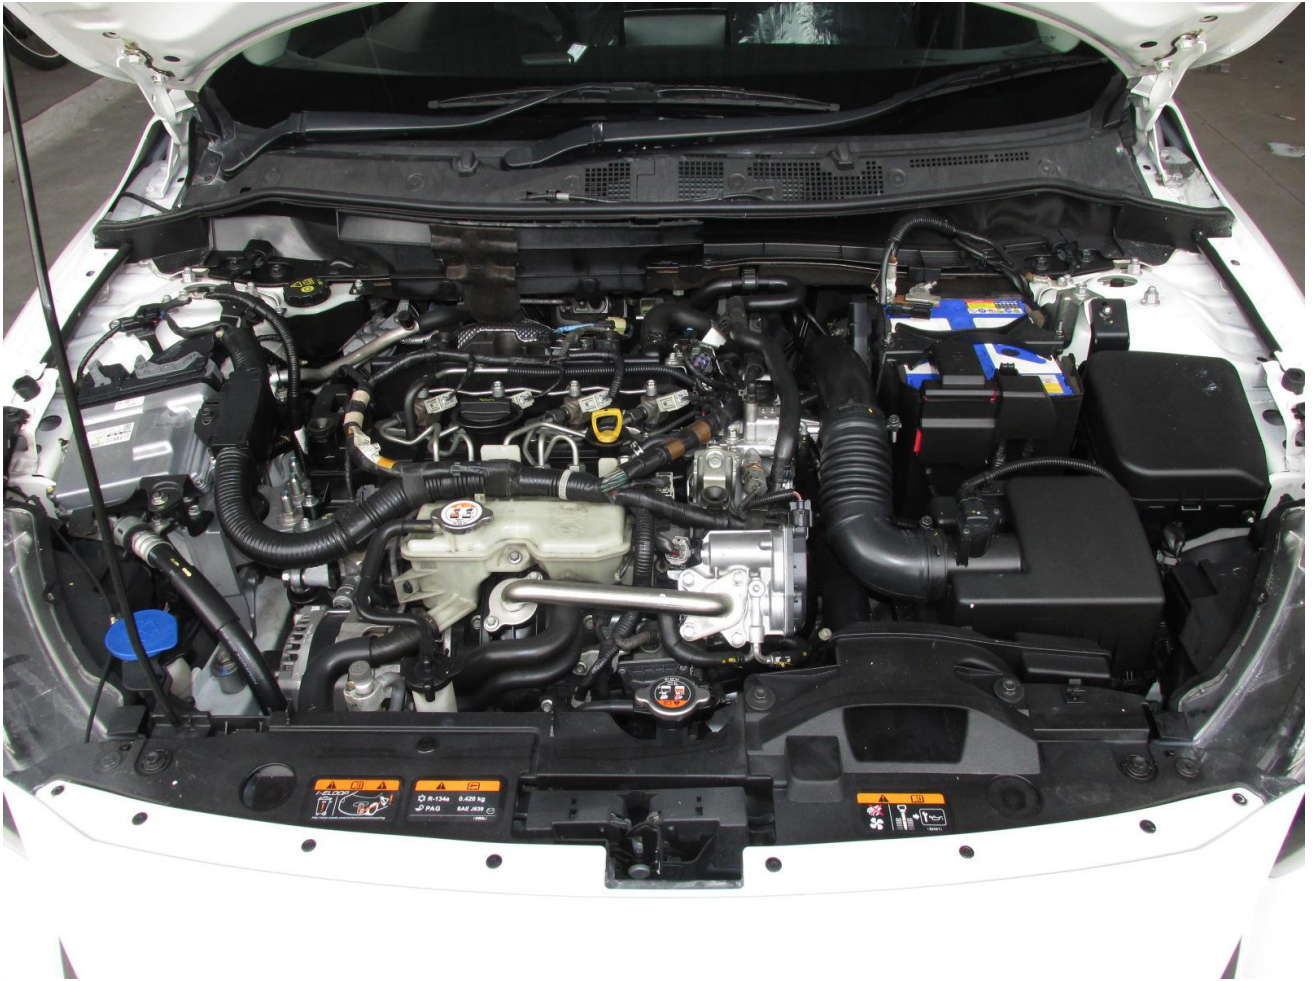
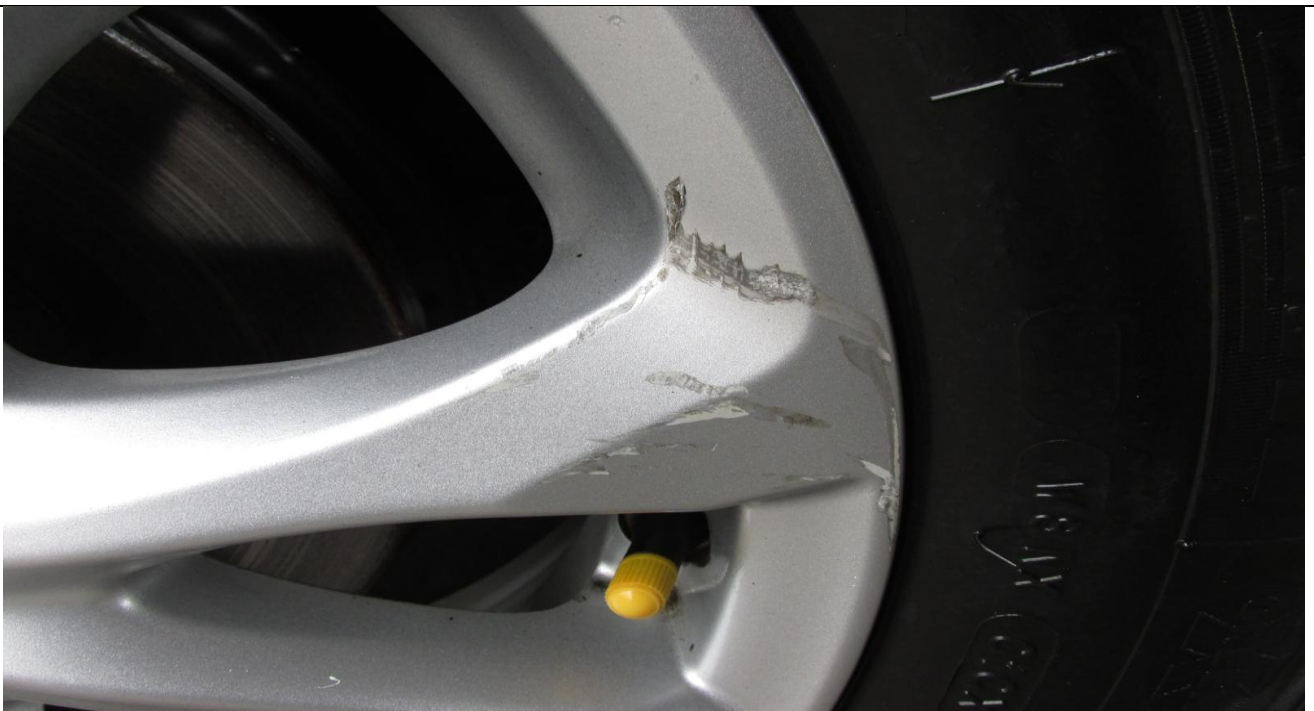
ภาพห้องเครื่อง - Engine Bay Visual Details

หม้อน้ำ และฝาหม้อน้ำ Radiator & Cap	สภาพดีตามอายุการใช้งาน																																					
	รอก และสายพาน Drive Belt & Pulleys	สภาพดีตามอายุการใช้งาน																																					
	หม้อลมเบรก Brake Booster	สภาพดีตามอายุการใช้งาน																																					
	แม่ปั้มเบรก Master Cylinder Pressure	สภาพดีตามอายุการใช้งาน																																					
	แบตเตอรี่ไม่รั่ว และ ชุดยึด ไม่มีสนิม No any leak on battery and no corrosion on battery support bracket	สภาพดีตามอายุการใช้งาน																																					
	การทดสอบ แบตเตอรี่ Battery Test Note: If state of charge is lower than 80%, battery need to fully recharge before used. (ถ้า state of charge ต่ำกว่า 80% ควรทำการชาร์ต แบตเตอรี่ให้เต็มก่อนใช้งาน)	<table border="1"> <thead> <tr> <th colspan="2">Battery Test</th> </tr> </thead> <tbody> <tr> <td>Voltage</td> <td>13.09 V</td> </tr> <tr> <td>Rating</td> <td>355 CCA</td> </tr> <tr> <td>Current</td> <td>516 CCA</td> </tr> <tr> <td>Internal resistance</td> <td>5.25 mΩ</td> </tr> <tr> <td>State of Charge</td> <td>100 %</td> </tr> <tr> <td>State of Health</td> <td>100 %</td> </tr> <tr> <td>Status</td> <td>Great</td> </tr> <tr> <td>Test Date</td> <td>07.03.61</td> </tr> </tbody> </table>	Battery Test		Voltage	13.09 V	Rating	355 CCA	Current	516 CCA	Internal resistance	5.25 mΩ	State of Charge	100 %	State of Health	100 %	Status	Great	Test Date	07.03.61	<table border="1"> <thead> <tr> <th colspan="2">Charging System Test at 2000 rpm</th> </tr> </thead> <tbody> <tr> <td>Voltage</td> <td>13.53 V</td> </tr> <tr> <td>Status</td> <td>Normal</td> </tr> <tr> <th colspan="2">Start System Test</th> </tr> <tr> <td>Start Voltage</td> <td>9.85 V</td> </tr> <tr> <td>Status</td> <td>Normal</td> </tr> <tr> <th colspan="2">Max. Load Test at 2000 rpm</th> </tr> <tr> <td>Max. Load Voltage</td> <td>13.65 V</td> </tr> <tr> <td>Status</td> <td>Normal</td> </tr> </tbody> </table>	Charging System Test at 2000 rpm		Voltage	13.53 V	Status	Normal	Start System Test		Start Voltage	9.85 V	Status	Normal	Max. Load Test at 2000 rpm		Max. Load Voltage	13.65 V	Status	Normal

Battery Test																																							
Voltage	13.09 V																																						
Rating	355 CCA																																						
Current	516 CCA																																						
Internal resistance	5.25 mΩ																																						
State of Charge	100 %																																						
State of Health	100 %																																						
Status	Great																																						
Test Date	07.03.61																																						
Charging System Test at 2000 rpm																																							
Voltage	13.53 V																																						
Status	Normal																																						
Start System Test																																							
Start Voltage	9.85 V																																						
Status	Normal																																						
Max. Load Test at 2000 rpm

Max. Load Voltage	13.65 V																																						
Status	Normal

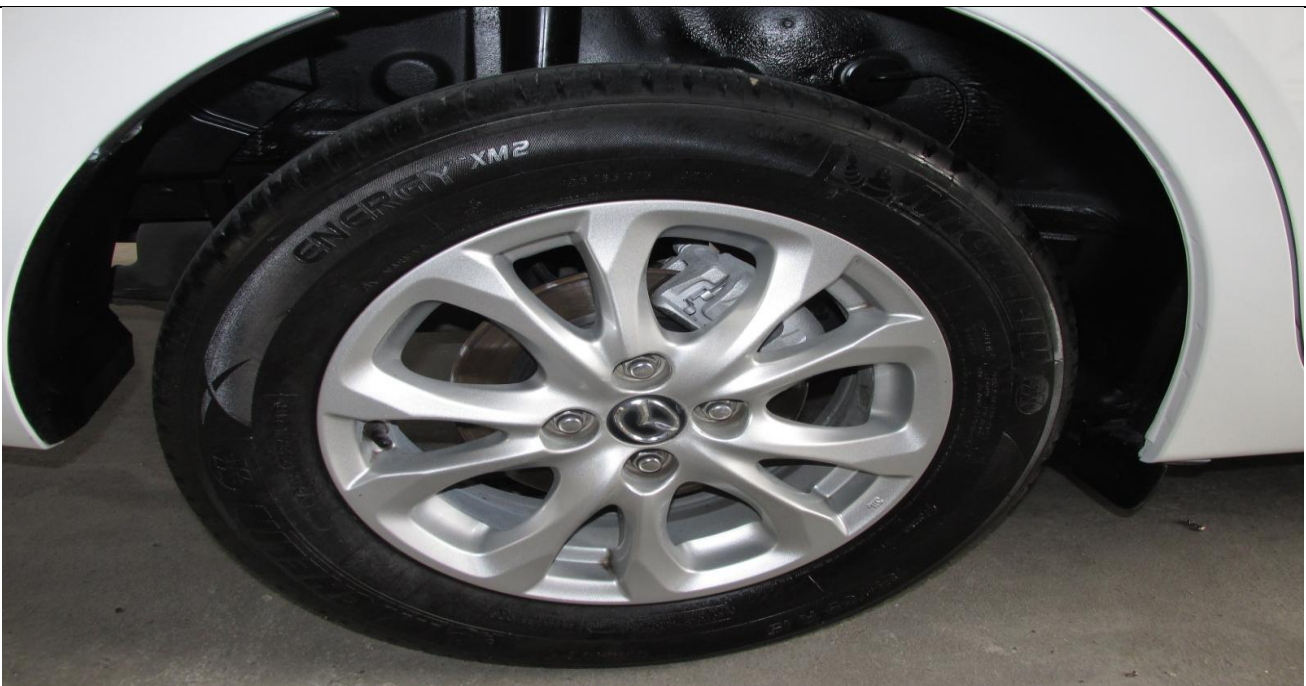
ภาพโดยรวมของยาง ล้อ และ เบรค - Tyres, Wheels & Brakes Visual Details:

สภาพยางรถยนต์, เดือน/ปี ผลิต Tyres Appearance, Year	ปียางผลิต 3916 ยางสภาพดี

สภาพล้อรถ Wheel Rims Appearance	มีรอยครูด
 	ยางอะไหล่ และล้อ Spare Tyre & Rim	มีประจำรถ

ก้ามเบรค และท่อน้ำมัน Brake Hose Callipers & Pipes	สภาพปกติไม่พบการรั่วซึม

ผ้าเบรค (หน้า/หลัง) Brake Pads (Front/Rear)	สภาพดีตามอายุการใช้งาน
 	จานเบรค Brake Discs (Front/Rear)	ควรเจียจานเบรคครั้งต่อไปที่เปลี่ยนผ้าเบรค
 	ดรัมเบรคล้อหลัง Brakes and Drums any No Leakage	สภาพดีตามอายุการใช้งาน
 	การทำงานของเบรคมือ Park Brake function	ระบบการทำงานปกติ
 	คำแนะนำอื่นๆ Other	N/A

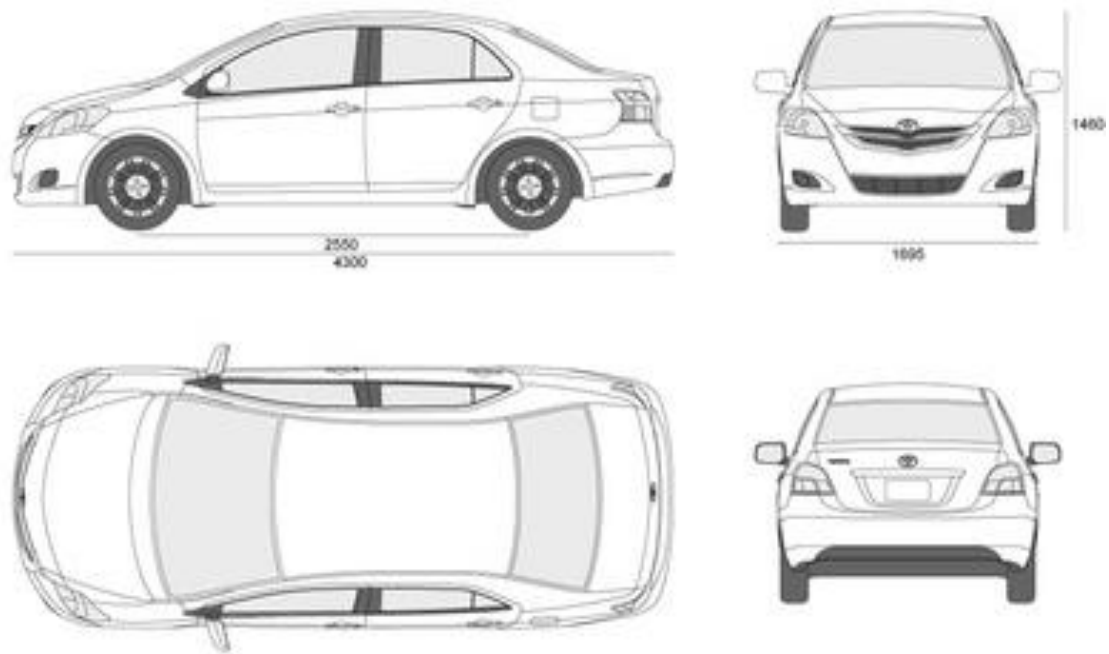
ความหนาสีรอบรถเก๋ง 3,4 และ 5 ประตู - Paint Thickness on 3,4 and 5 door car:

ชิ้นส่วนยานยนต์ (Car Part)	ความหนาสี Paint Thickness (µm)			
	P1	P2	P3	Average
Front Wing (RH)	184	199	178	187
Front Wing (LH)	206	184	190	193
Front Door (RH)	156	160	167	161
Front Door (LH)	177	146	150	158
Rear Door (RH)	160	164	175	166
Rear Door (LH)	152	212	161	175

ชิ้นส่วนยานยนต์ (Car Part)	ความหนาสี Paint Thickness (µm)			
	P1	P2	P3	Average
Rear Wing (RH)	165	141	156	154
Rear Wing (LH)	151	176	172	166
Front Bumper				
Rear Bumper				
Bonnet	176	144	139	153
Roof	108	110	112	110
Boot/Tail Gate	155	151	162	156
