Vehicle Inspection Report

ยี่ห้อ/รุ่น (Brand/Model): VOLVO V40 T5 2.0 S	วันที่ตรวจสอบรถยนต์ (Date of Inspection): 29.11.61
หมายเลขตัวถัง (VIN): PNVMV635OD5059096	เลขคำขอบริการ (Job No.): I018/094-064
หมายเลขเครื่องยนต์ (Engine No.): B5204T9*4639412*	Vehicle Picture:  
ปีที่ผลิต (Build Date): 2013	
สีรถ (Color): ดำ	
ระยะการใช้งาน (Mileage): 40,257 กม.	
หมายเลขทะเบียน (No. Plate): 3กฒ 1294	
วันครบกำหนดชำระภาษี (Registration Expiry): 3 มิ.ย 62	
ชื่อลูกค้า (Customer Name): AUTOBEST	
ที่อยู่ (Address):	
โทรศัพท์ (Tel):	
สถานที่ตรวจสอบรถ (Inspection Place): AUTOBEST

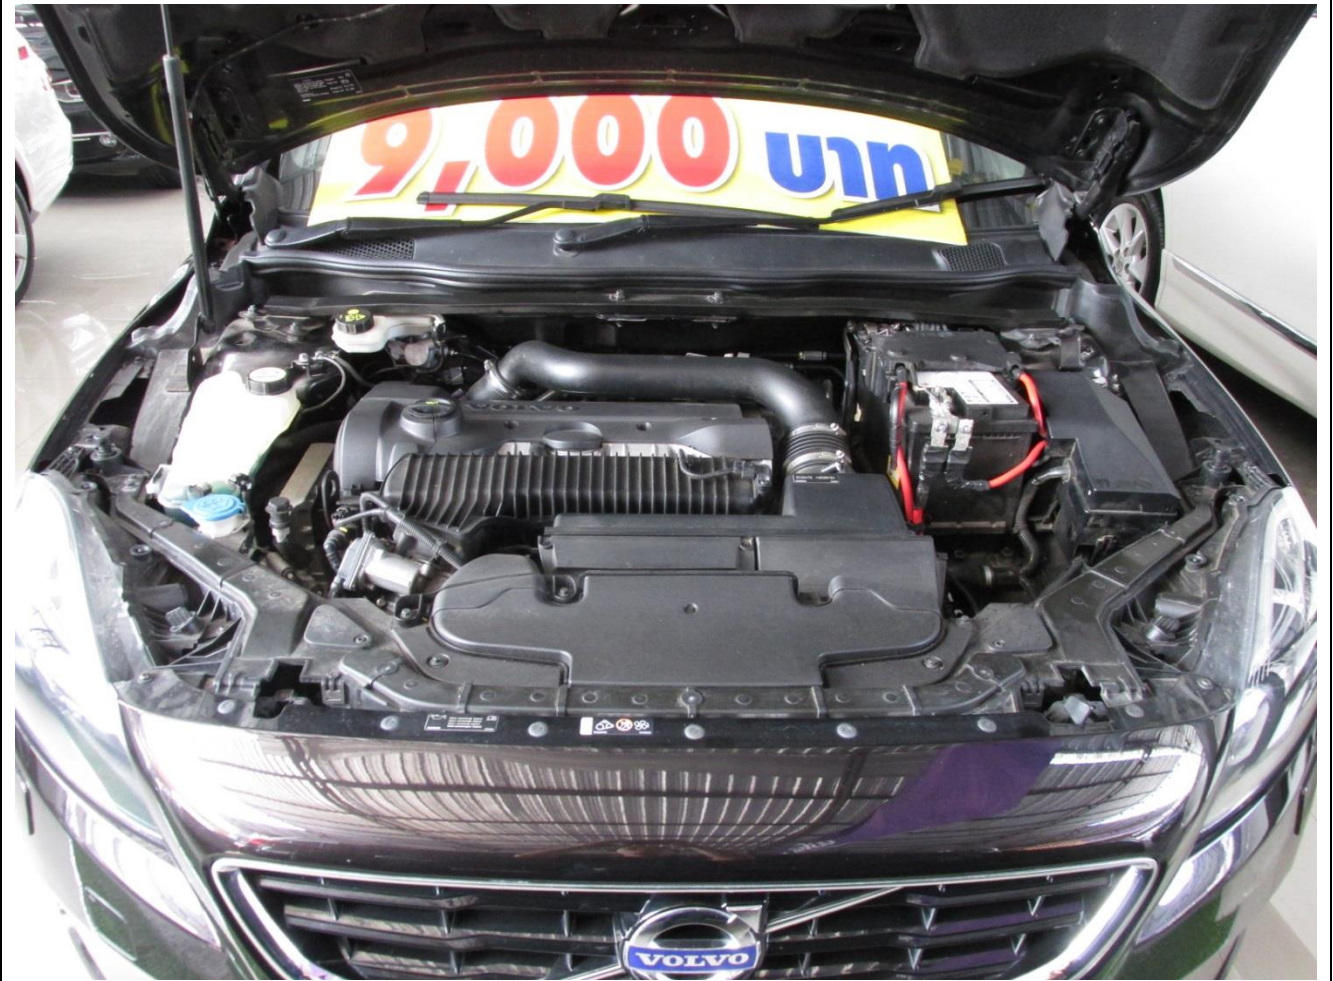
ภาพห้องเครื่อง - Engine Bay Visual Details:

Battery Test																																									
Voltage	12.22 V																																								
Rating	850 CCA																																								
Current	548 CCA																																								
Internal resistance	4.94 mΩ																																								
State of Charge	42 %																																								
State of Health	42 %																																								
Status	Replace																																								
Test Date	29.11.61																																								
Charging System Test at 2000 rpm																																									
Voltage	12.98 V																																								
Status	Too low																																								
Start System Test																																									
Start Voltage	9.06 V																																								
Status	Too low																																								
Max. Load Test at 2000 rpm

Max. Load	13.00 V																																								
Voltage																																									
Status	Normal

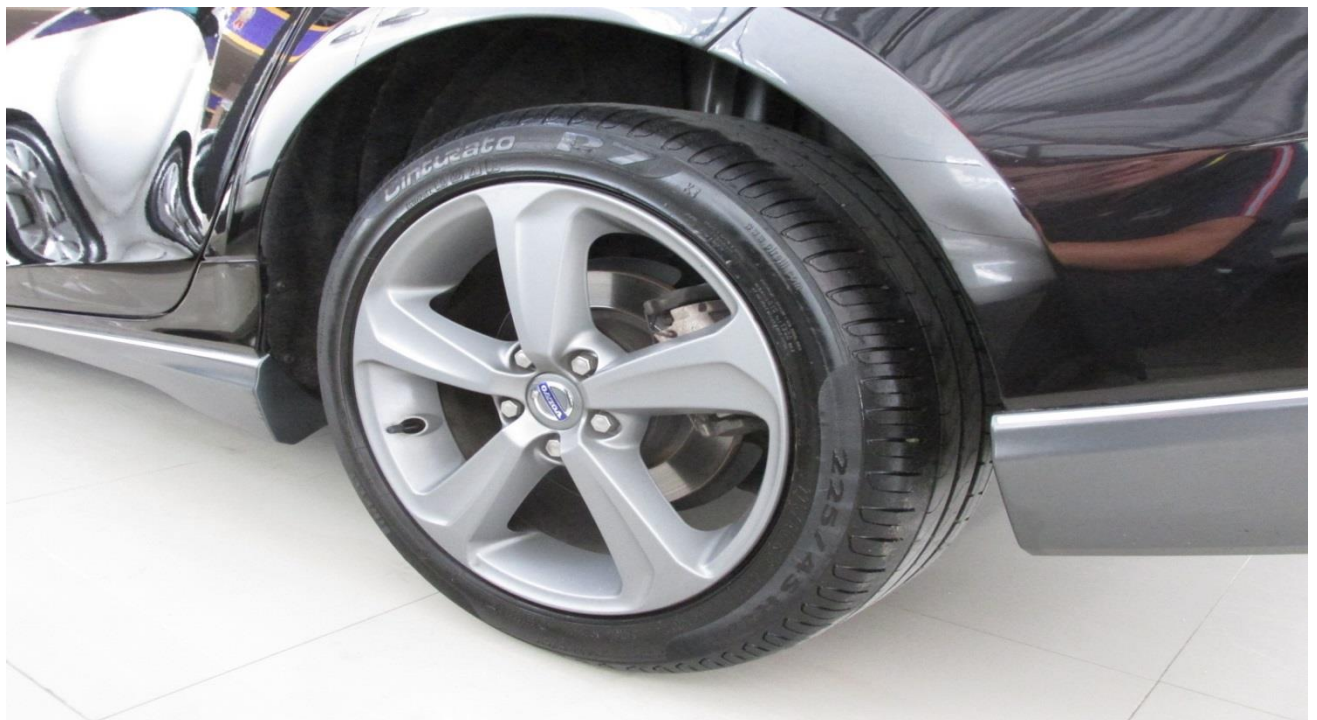
ภาพโดยรวมของยาง ล้อ และ เบรค - Tyres, Wheels & Brakes Visual Details:

สภาพยางรถยนต์, สปีดคาร์ท/ปี ผลิต Tyres Appearance, Year	4414 ยางแนะนำให้เปลี่ยนใหม่

จานดิสเบรค(หน้า/หลัง) Brake Discs (Front/Rear)	ควรเจียจานเบรคครั้งต่อไปที่เปลี่ยนผ้าเบรค
 	ดรัมเบรคล้อหลัง Brakes and Drums any No Leakage	N/A
