# Vehicle Inspection Report

ยี่ห้อ/รุ่น (Brand/Model): BMW 520 D	วันที่ตรวจสอบรถยนต์ (Date of Inspection): 10.01.62
หมายเลขตัวถัง (VIN): MMFNX370X0CK99979	เลขคำขอบริการ (Job No.): I018/094-086
หมายเลขเครื่องยนต์ (Engine No.): 80537300	Vehicle Picture:

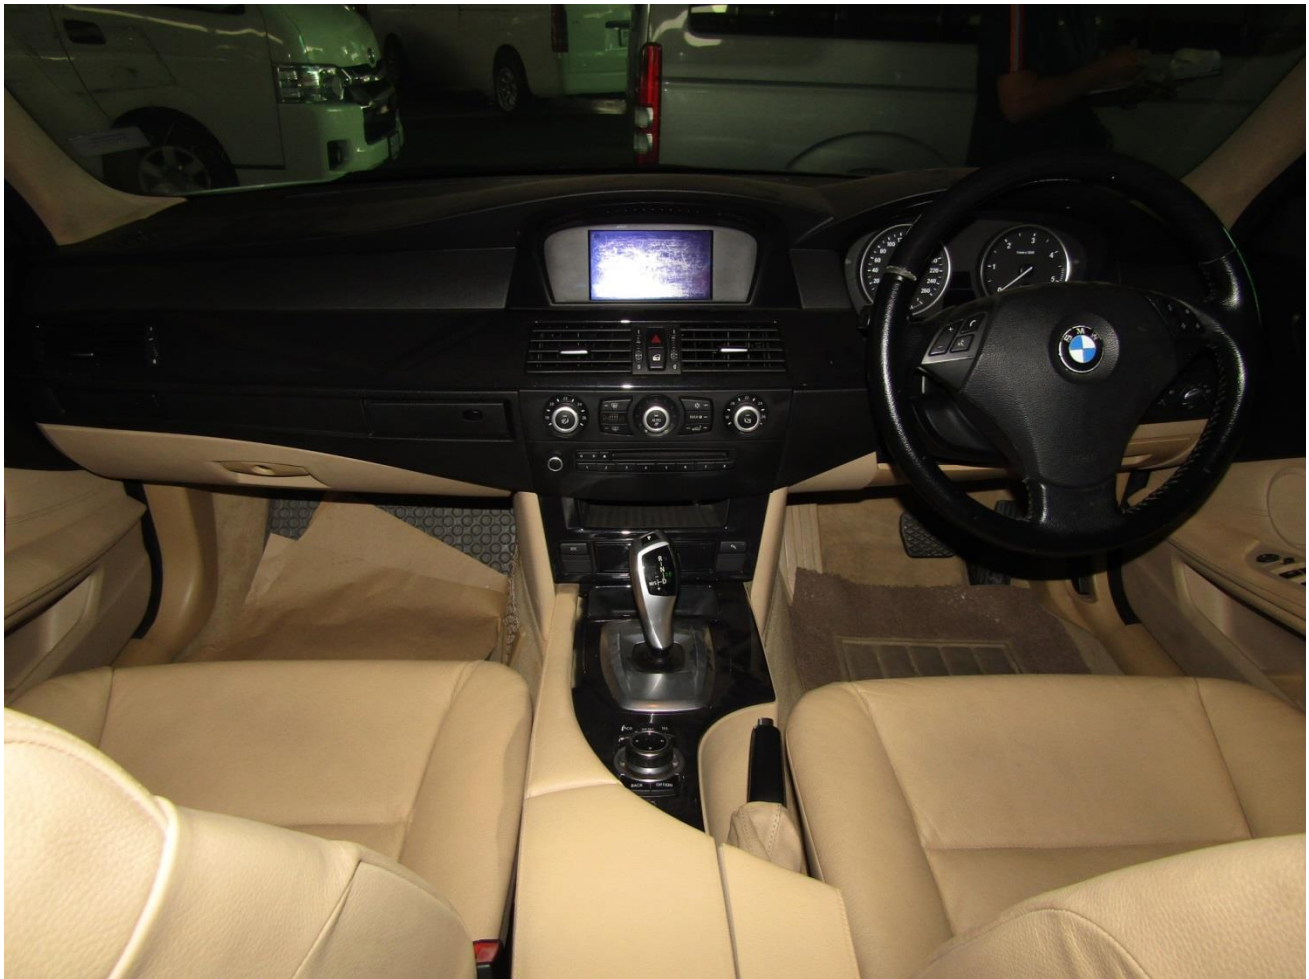
### ภาพภายในด้านหน้า หลัง และ จุดบกพร่อง - Interior Visual Details (Front, Rear and/or Defect)

หน้าปัดและมาตรวัด ปกติ หรือ มีไฟ โชนหรือไม่มี Dash Warning Lights & Gauges	ไม่มีไฟโชน

การวินิจฉัยผ่านทาง OBD2 On-Board Diagnostics (OBD)	ปกติ

ระบบไฟส่องสว่าง All Lights System	ปกติ

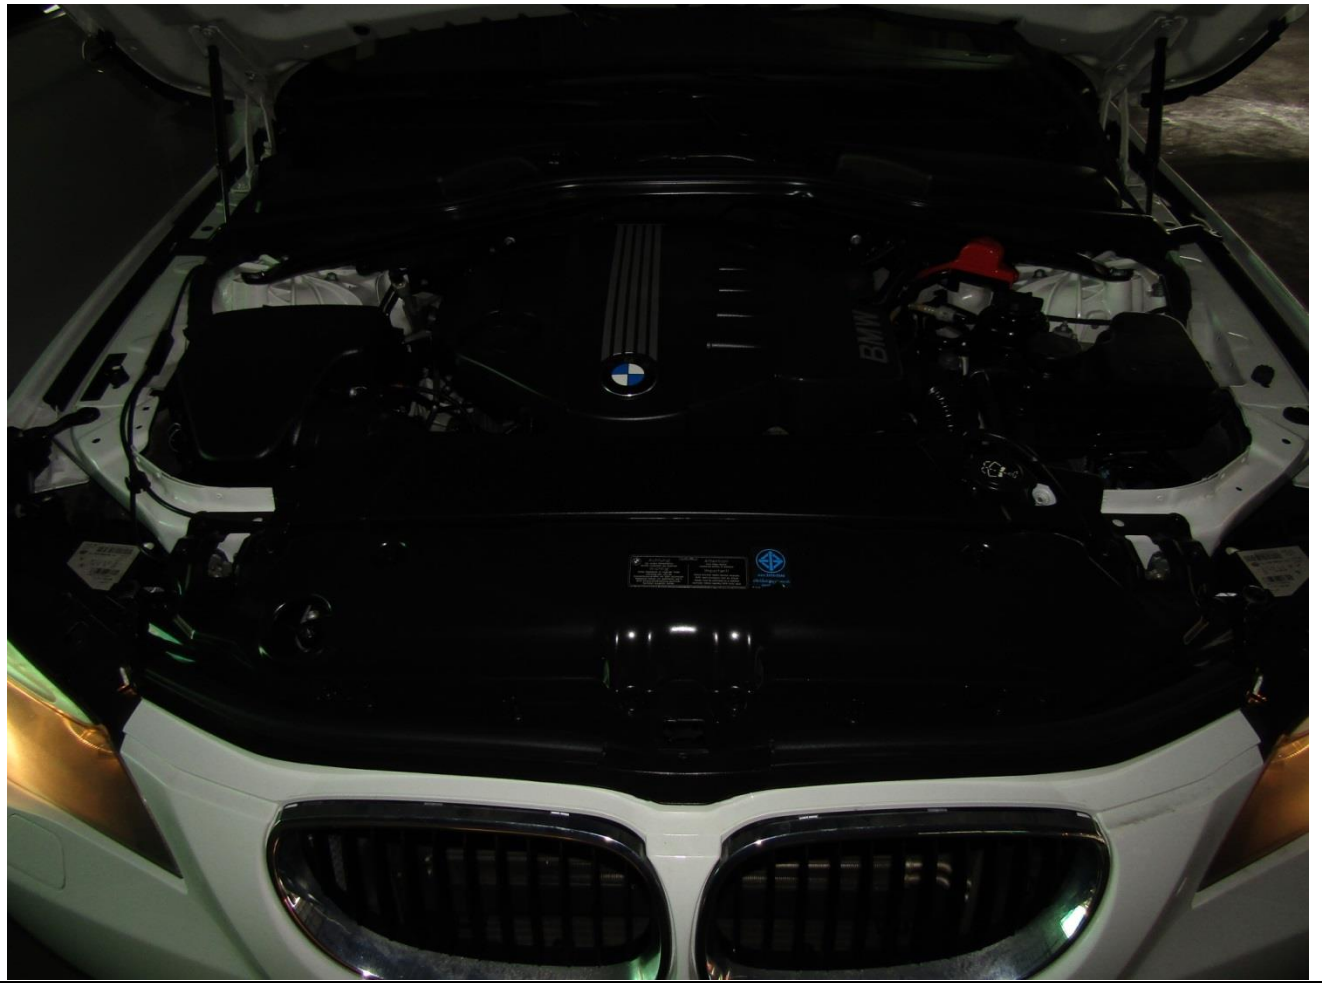
ภาพห้องเครื่อง - Engine Bay Visual Details:

หม้อน้ำ และฝาหม้อน้ำ Radiator & Cap	สภาพดีตามอายุการใช้งาน

ลูกรอก และสายพาน Drive Belt & Pulleys	สภาพดีตามอายุการใช้งาน

หม้อลมเบรค Brake Booster	สภาพดีตามอายุการใช้งาน

แม่ปั้มเบรค Master Cylinder Pressure	สภาพดีตามอายุการใช้งาน

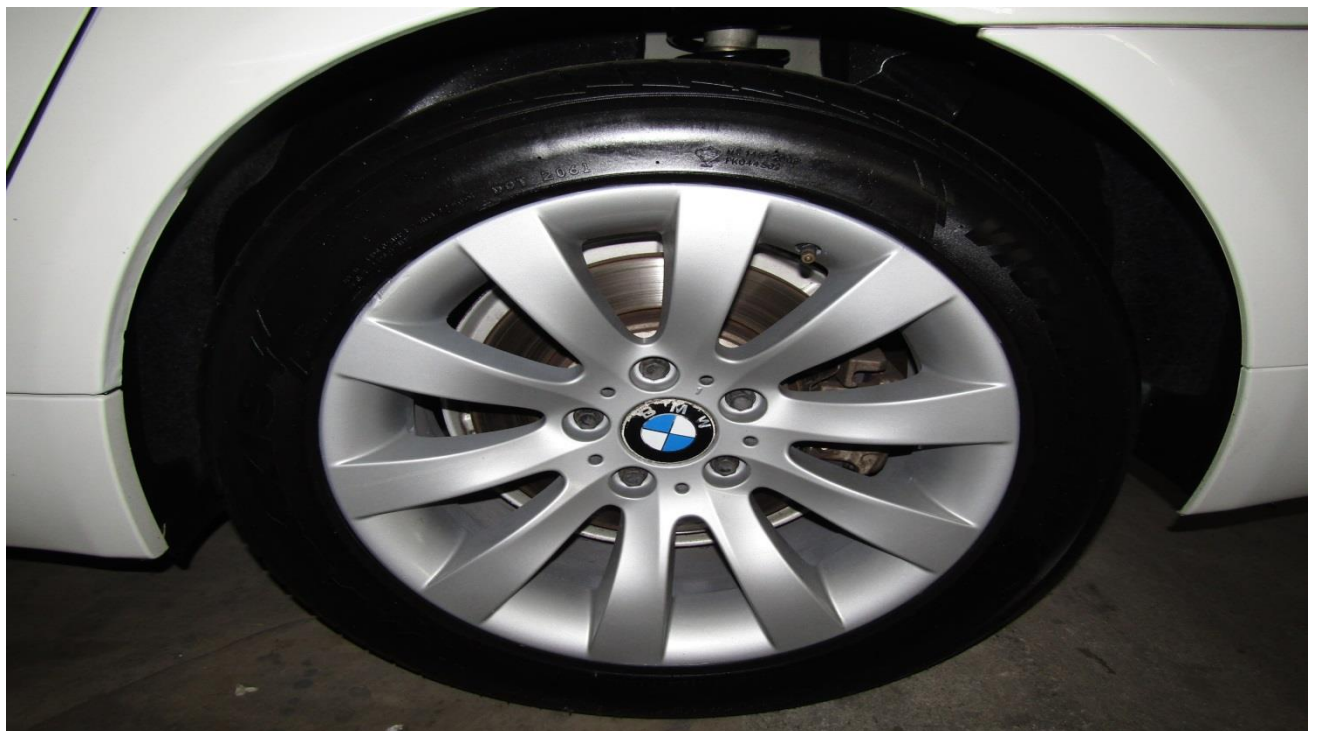
### ภาพโดยรวมของยาง ล้อ และ เบรค - Tyres, Wheels & Brakes Visual Detail

สภาพยางรถยนต์, สปีดคาร์ท/ปี ผลิต Tyres Appearance, Year	0917
 	สภาพล้อ,ฝาครอบล้อ Wheel Rims Appearance	สภาพดีตามอายุการใช้งาน
 	ล้อ และยางอะไหล่ Spare Tyre & Rim	สภาพดีตามอายุการใช้งาน
 	คาลิเปอร์เบรค และท่อน้ำมัน Brake Hose Callipers & Pipes	สภาพปกติไม่พบการรั่วซึม
 	ผ้าดิสเบรค (หน้า/หลัง) Brake Pads (Front/Rear)	สภาพดีตามอายุการใช้งาน
 	จานดิสเบรค(หน้า/หลัง) Brake Discs (Front/Rear)	ควรเจียจานเบรคครั้งต่อไปที่เปลี่ยนผ้าเบรค
 	ดรัมเบรคล้อหลัง Brakes and Drums any No Leakage	N/A
 	การทำงานของเบรคมือ Park Brake function	ระยะการทำงานปกติ
 	คำแนะนำอื่นๆ Other	N/A
