1023/0314-3

Mitsubishi Triton 2.5 MEGA CAB GLX

22 ม.ค. 2024

Vehicle Inspection Report

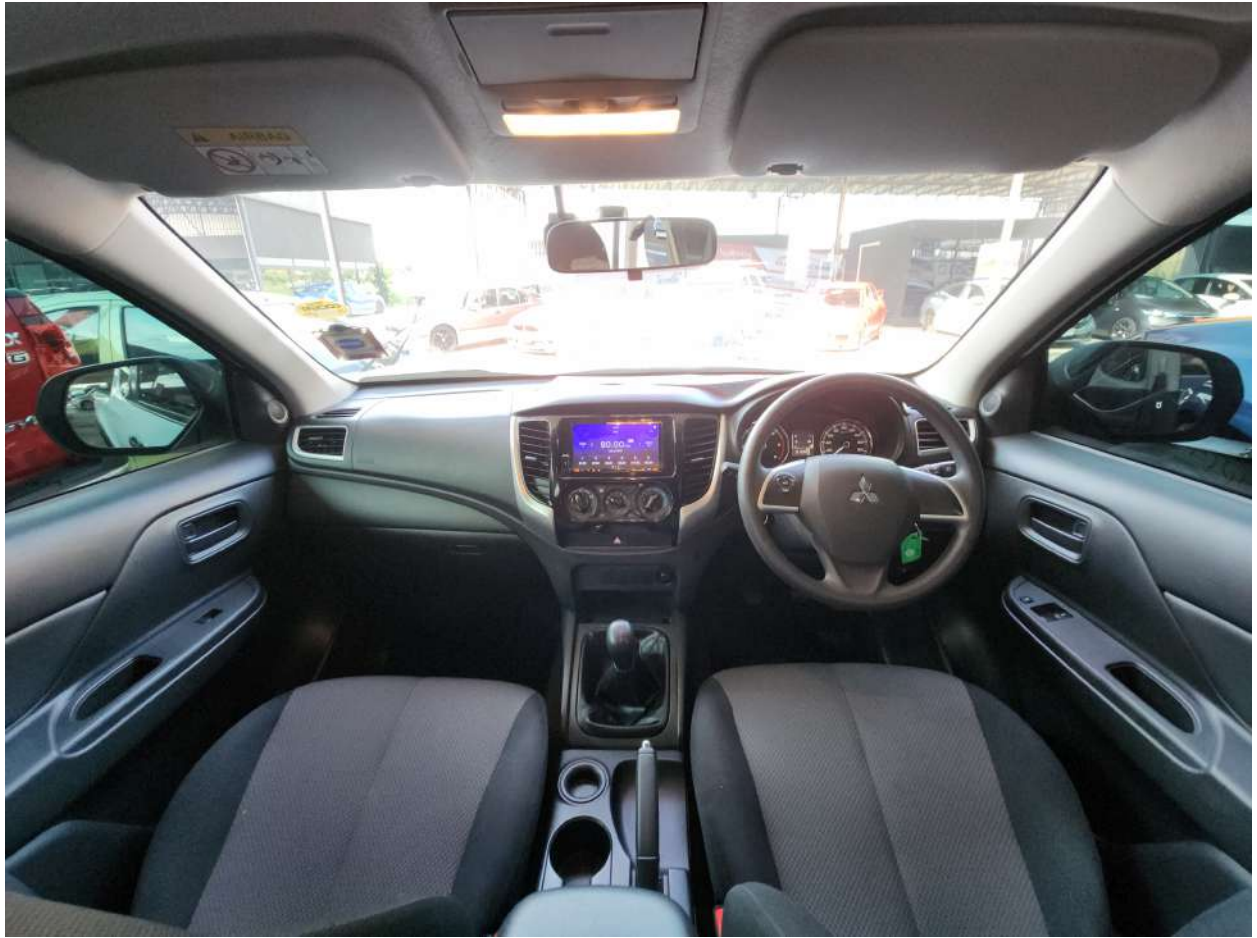
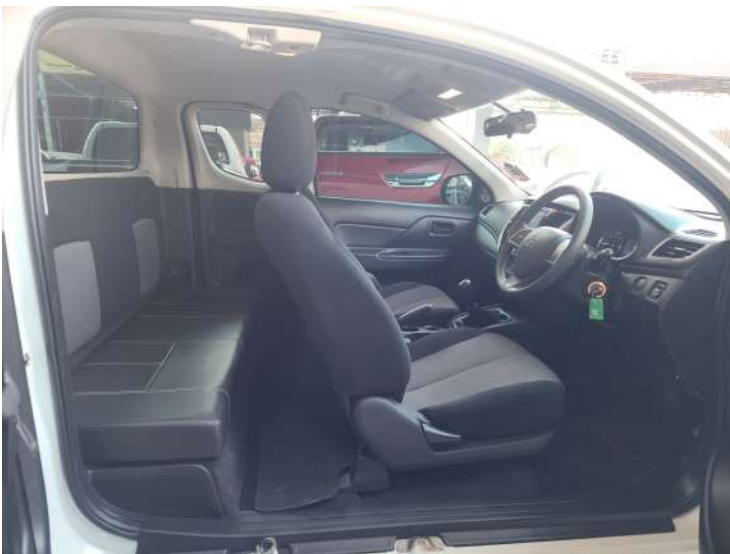
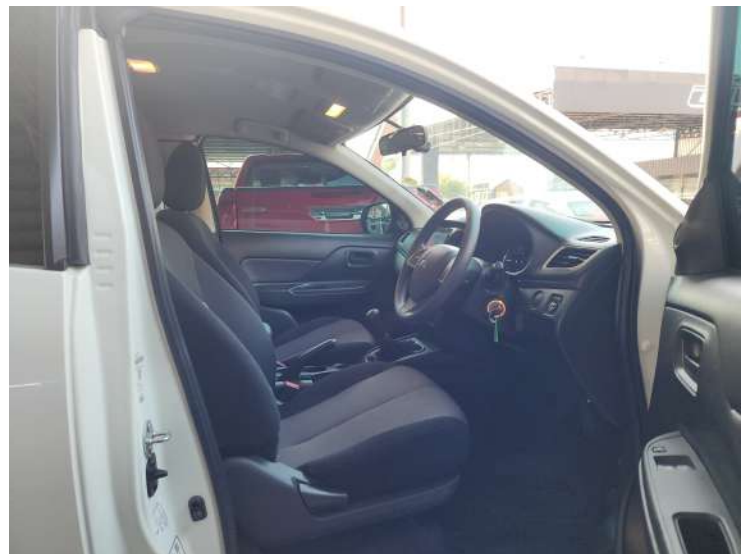
ภาพภายใน

รายการตรวจ 4 รายการ	สถานะ
2.1 สภาพที่นั่ง Seat Appearance	ดี (Good)
2.2 การทำงาน การปรับ และการล็อกเบาะ Seat Adjust functional	ดี (Good)
2.3 สภาพรางไต่เบาะ Seat slide adjust rail	ดี (Good)
2.4 เข็มขัดนิรภัย Seat Belts	ดี (Good)
