# Vehicle Inspection Report

## สรุปผลการตรวจสอบ (Inspection Summary)

ยี่ห้อ/รุ่น (Brand/Model): CHEVROLET CRUZE 1.6 LT AT	วันที่ตรวจสอบรถยนต์ (Date of Inspection): 19-09-61
หมายเลขตัวถัง (VIN): MMMJA69JEH400459	เลขคำขอบริการ (Job No.) : I018/169-002
หมายเลขเครื่องยนต์ (Engine No.): F16D314170096	Vehicle Picture:  
ปีที่ผลิต (Build Date): 2015	
สีรถ (Color): ดำ	
ระยะทางการใช้งาน (Mileage): 54,581 ก.ม.	
หมายเลขทะเบียน (No. Plate): 7กร 4127	
วันครบกำหนดชำระภาษี (Registration Expiry): 25 ก.พ. 62	
ชื่อลูกค้า Customer Name: พิพัฒน์ คาร์เซ็นเตอร์	
ที่อยู่ (Address): ลำลูกกา-รังสิต	
โทรศัพท์ (Tel):	
สถานที่ตรวจสอบรถ (Inspection Place): พิพัฒน์ คาร์เซ็นเตอร์ ลำลูกกา-รังสิต

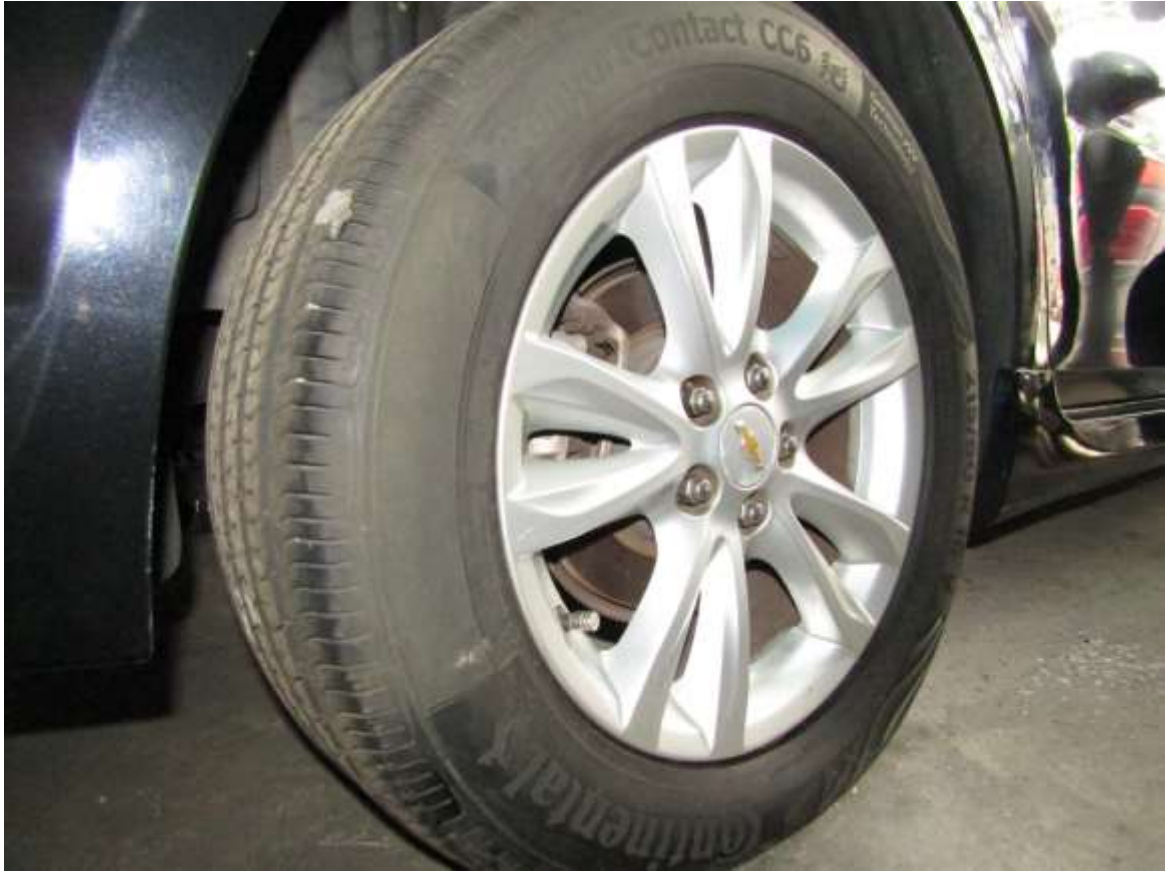
ภาพโดยรวมของยาง ล้อ และ เบรค - Tyres, Wheels & Brakes Visual Details:

จานดิสเบรค Brake Discs (Front/Rear)	ควรเจียจานเบรคครั้งต่อไปที่เปลี่ยนผ้าเบรค

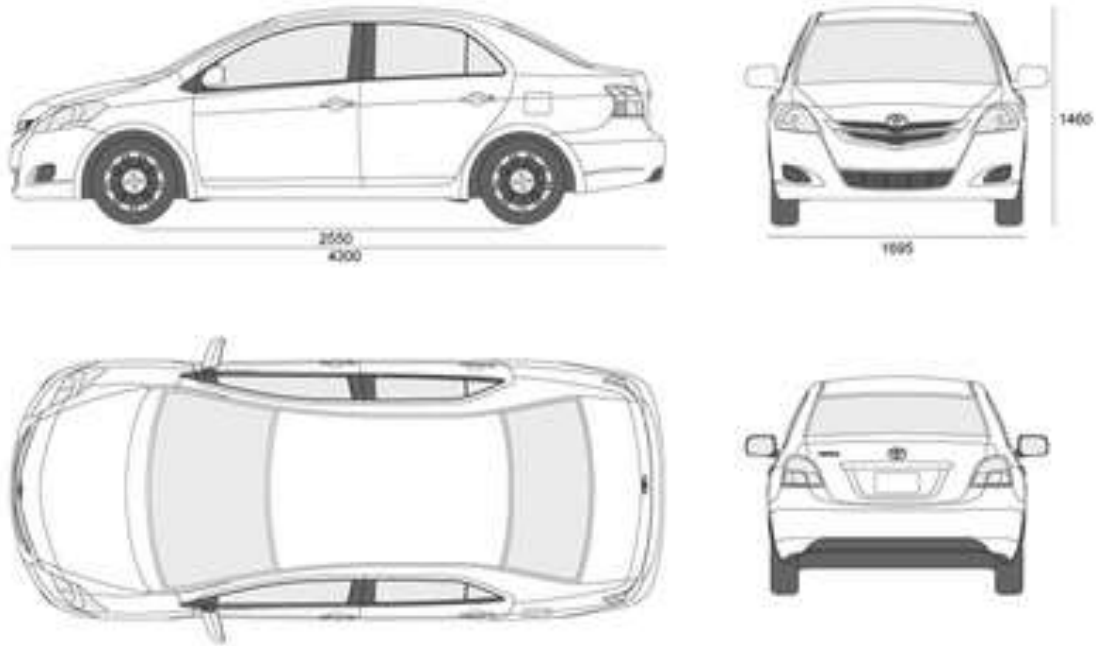
ความหนาสีรถเบาะ 3,4 และ 5 ประตู -Paint Thickness on 3,4 and 5 door car:

ชิ้นส่วนยานยนต์ (Car Part)	ความหนาสี Paint Thickness (µm)			
	P1	P2	P3	Average
Front Wing (RH)	127	125	124	125
Front Wing (LH)	125	123	122	123
Front Door (RH)	124	114	112	117
Front Door (LH)	111	114	125	117
Rear Door (RH)	140	140	169	150
Rear Door (LH)	163	164	160	162

ชิ้นส่วนยานยนต์ (Car Part)	ความหนาสี Paint Thickness (µm)			
	P1	P2	P3	Average
Rear Wing (RH)	171	147	168	162
Rear Wing (LH)	134	120	117	124
Front Bumper				
Rear Bumper				
Bonnet	166	155	156	159
Roof	111	113	101	108
Boot/Tail Gate	126	113	122	120
