1022/0213-5

TOYOTA C-HR 1.8 HV Hi

Nov 29, 2022

Vehicle Inspection Report

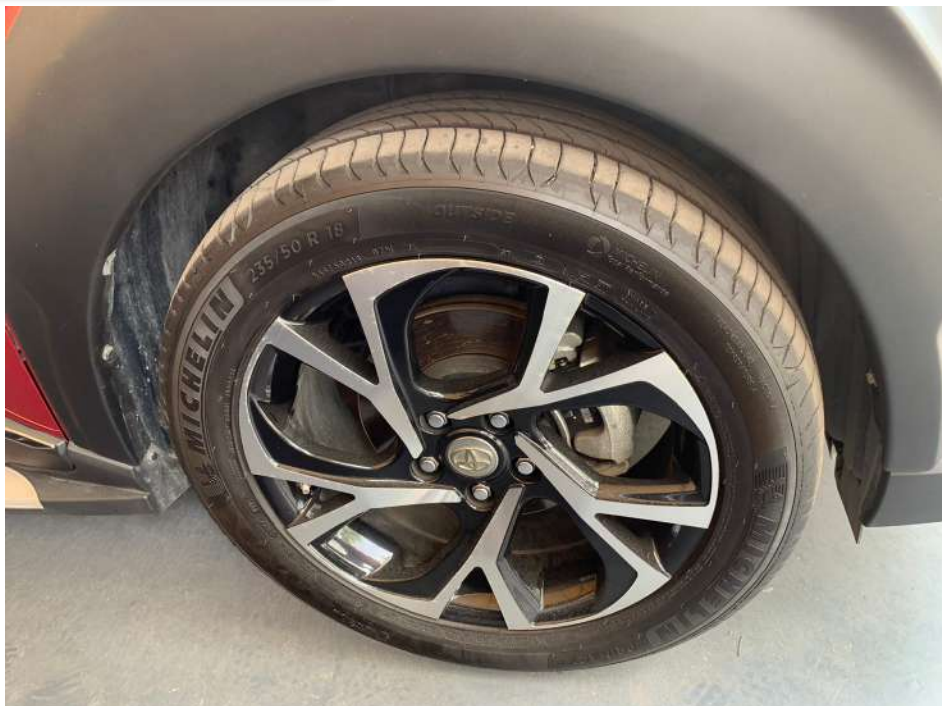
ขอบยาง ล้อ

26/21
