# Vehicle Inspection Report

ยี่ห้อ/รุ่น (Make/Model): HONDA HR-V	วันที่ตรวจสอบรถยนต์ (Date of Inspection): 24.11.60
เลขตัวถัง (VIN): MRHRU5860FP102032	เลขคำขอบริการ (Job No.) : I017/079-038
เลขเครื่องยนต์ (Engine No.): R18ZF1024346	Vehicle Picture:

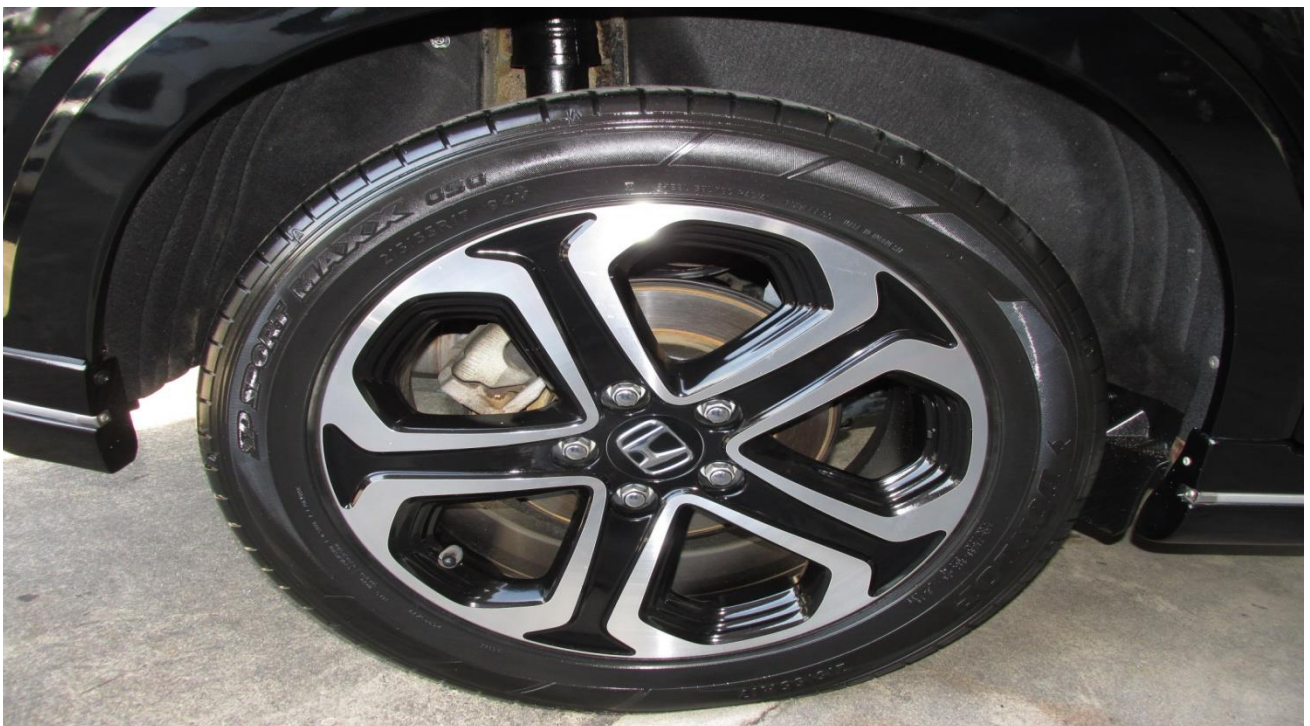
### ภาพโดยรวมของยาง ล้อ และ เบรค - Tyres, Wheels & Brakes Visual Details:

จานเบรค Brake Discs (Front/Rear)	ควรเจียจานเบรคครั้งต่อไปที่เปลี่ยนผ้าเบรค

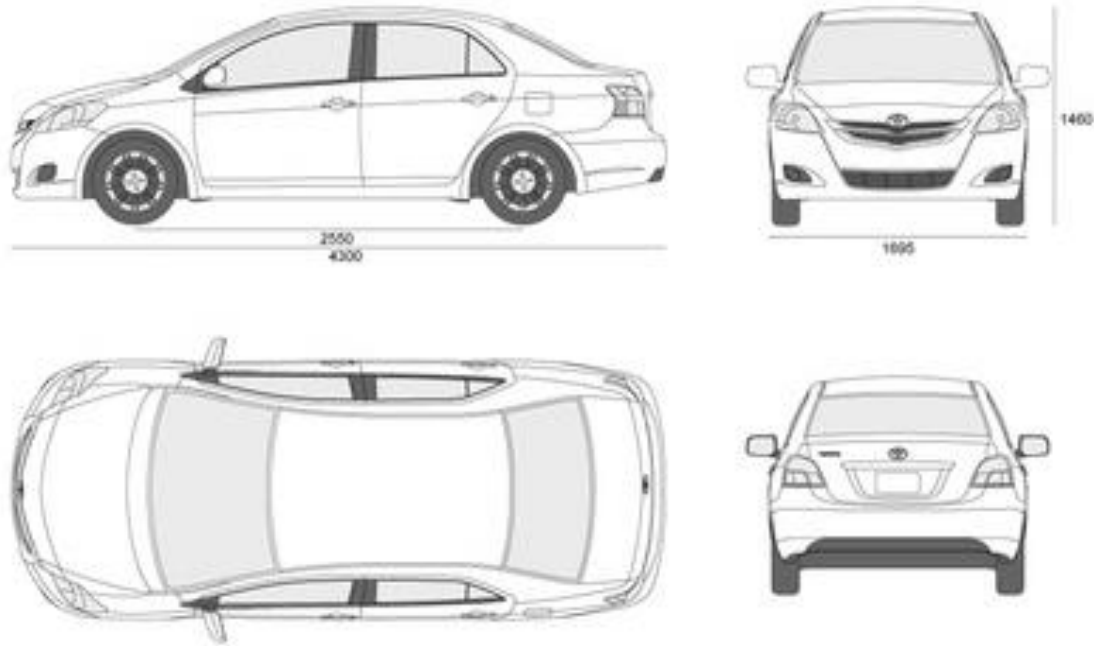
ความหนาสีรอบรถเก๋ง 3,4 และ 5 ประตู - Paint Thickness on 3,4 and 5 door car:

ชิ้นส่วนยานยนต์	ความหนาสี Paint Thickness (µm)			
(Car Part)	P1	P2	P3	Average
Front Wing (RH)	65	83	87	78
Front Wing (LH)	73	80	83	79
Front Door (RH)	80	91	65	79
Front Door (LH)	295	178	168	214
Rear Door (RH)	89	126	121	112
Rear Door (LH)	271	294	256	274

ชิ้นส่วนยานยนต์	ความหนาสี Paint Thickness (µm)			
(Car Part)	P1	P2	P3	Average
Rear Wing (RH)	143	193	165	167
Rear Wing (LH)	234	231	210	225
Front Bumper				
Rear Bumper				
Bonnet	82	83	93	86
Roof	85	82	91	86
Boot/Tail Gate	66	75	82	74
