I023/0231-100

Toyota Hilux Revo 2.8 DOUBLE CAB G 4WD

Jan 29, 2024

Vehicle Inspection Report

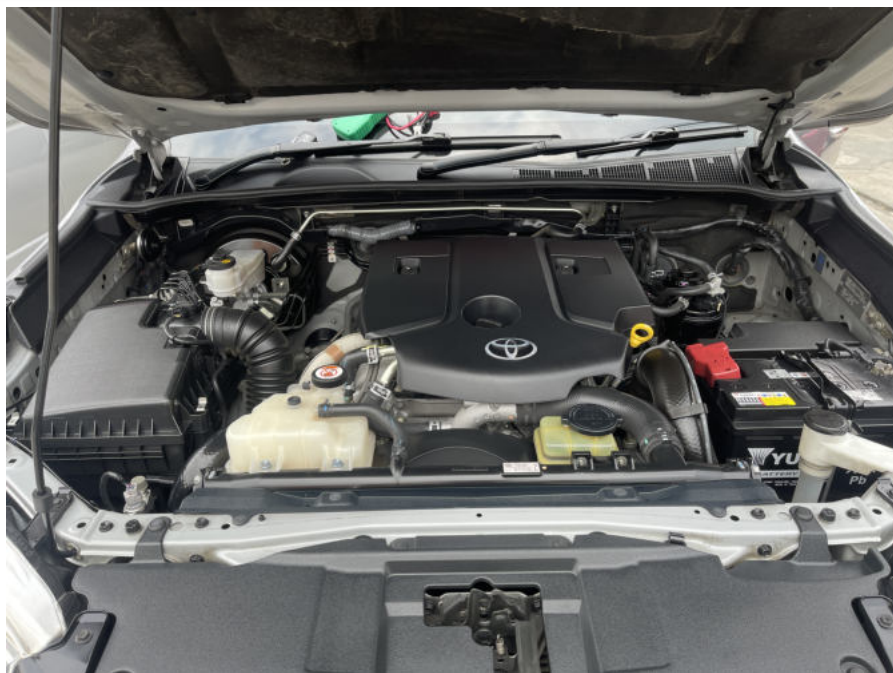
ภาพห้องเครื่อง

Voltage	12.35	V
Rating	660	CCA
Current	799	CCA
Internal resistance	3.5	mΩ
State of Charge	68	%
State of Health	100	%
Status	GREAT

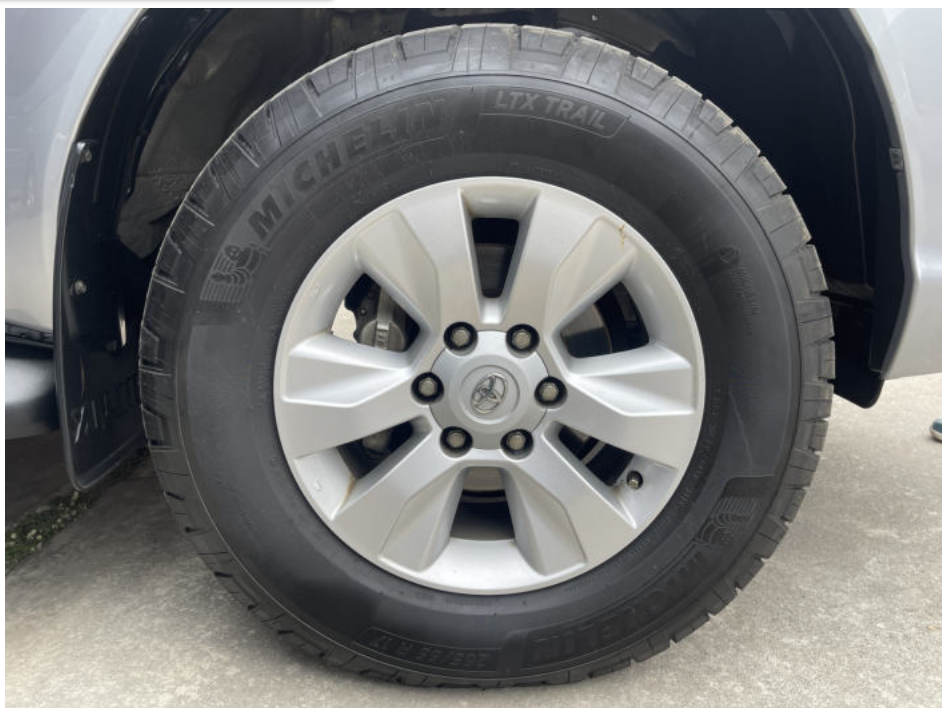
ขอบยาง ล้อ

22/23
