Vehicle Inspection Report

ยี่ห้อ/รุ่น (Brand/Model): TOYOTA HILUX REVO SMARTCAB E PRERUNNER 2.4 AT	วันที่ตรวจสอบรถยนต์ (Date of Inspection):
หมายเลขตัวถัง (VIN): MR0JB8DC902758670	เลขคำขอบริการ (Job No.) : I020/0023-87
หมายเลขเครื่องยนต์ (Engine No.): 2GDC436751	Vehicle Picture:

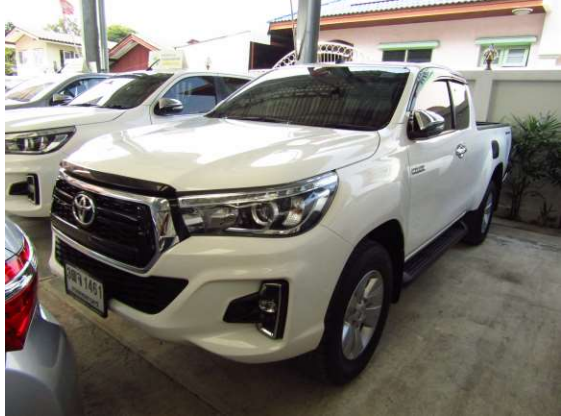
ข้อคิดเห็นทั่วไป (General Comments):รถสภาพดี โครงสร้างไม่เคยเกิดอุบัติเหตุ ไม่เคยจมน้ำและไฟไหม้

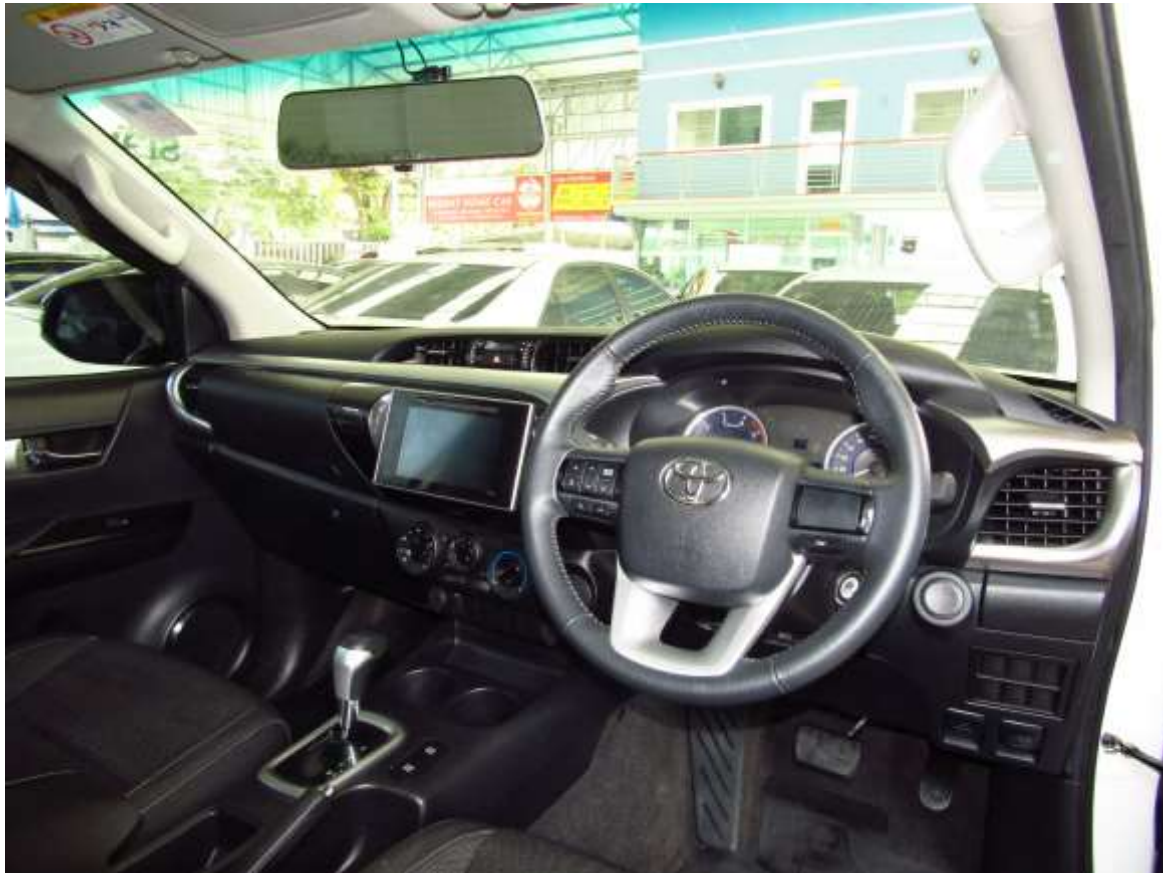
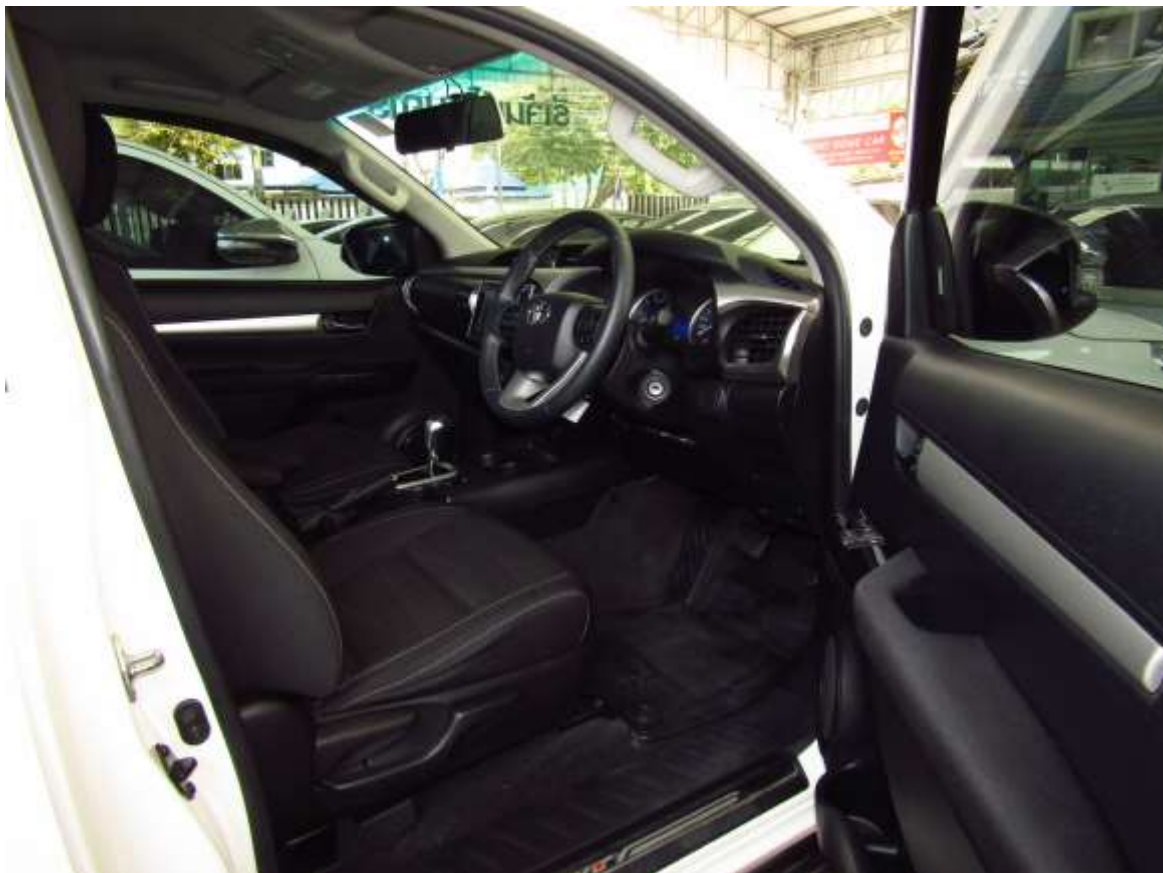
ภาพภายในด้านหน้า หลัง และ จุดบกพร่อง - Interior Visual Details (Front, Rear and/or Defect):

ที่นั่ง สภาพ Seat Appearance	สภาพตามอายุการใช้งาน
	การทำงาน การปรับ และการล็อค เบาะ Seat Adjust functional	ทำงานได้ดี
	สภาพ รางใต้เบาะ Seat slide adjust rail	สภาพตามอายุการใช้งาน
	เข็มขัดนิรภัย Seat Belts	สภาพตามอายุการใช้งาน
	อื่นๆเพิ่มเติม Others	N/A

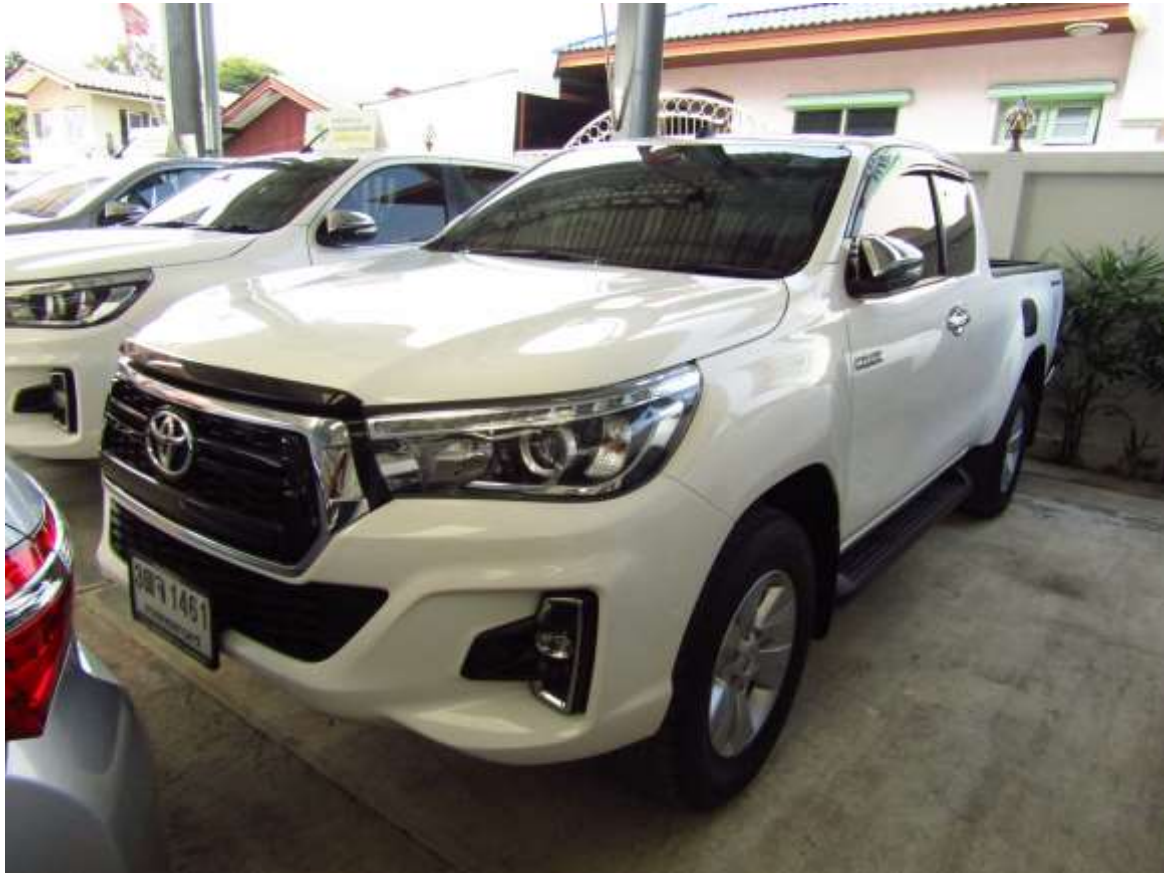
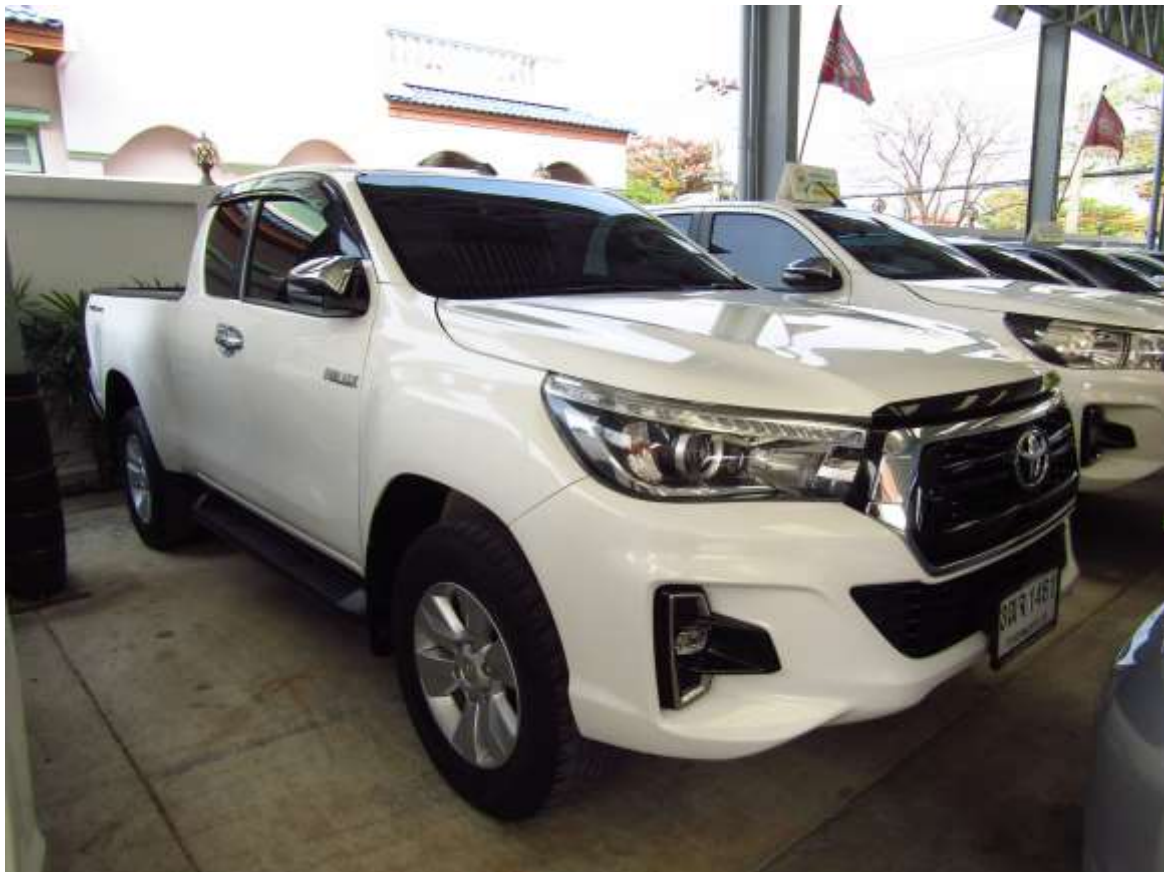
ภาพภายนอก - Exterior Visual Details:

กันชนหน้า Front Bumper	สภาพดี

คาน รับกันชนหน้า (ขวา) Front Side Member (Right) Appearance	สภาพดี

คาน รับกันชนหน้า (ซ้าย) Front Side Member (Left) Appearance	สภาพดี
 	ฝากระโปรงหน้ารถ Bonnet	สภาพดี

กระจกบังลมหน้า Windshield	สภาพดี
 	หลังคา Roof	สภาพดี

แก้มบังโคลนหน้าขวา Front Right Wing	สภาพดี

ประตูหน้าขวา Front Right Door	สภาพดี

ประตูหลังขวา Rear Right Door	สภาพดี

แก้มบังโคลนหลังขวา Rear Right Wing	สภาพดี

บันไดขายน้าด้านขวา Right Rocker Panel	สภาพดี
 	แก้มบังโคลนหน้าซ้าย Front Right Wing	สภาพดี

ประตูหน้าซ้าย Front Left Door	สภาพดี
 	ประตูหลังซ้าย Rear Left Door	สภาพดี
 	ประตูเลื่อนด้านซ้าย Sliding Left Door	N/A
 	แก้มบังโคลนหลังซ้าย Rear Right Wing	สภาพดี
 	บันไดขายน้าด้านซ้าย Left Rocker Panel	สภาพดี
 	ประตูท้าย,ฝากระโปรงท้าย Rear Tail Gate	สภาพดี
 	กระจกบังลมหลัง Rear Screen	สภาพดี
 	กันชนหลัง Rear Bumper	สภาพดี
 	คาน รับกันชนหลัง (ขวา) Rear Side Member (Right) Appearance	สภาพดี

คาน รับกันชนหลัง (ซ้าย) Rear Side Member (Right) Appearance	สภาพดี
 	เสาโครงสร้าง A ขวา Right A-Pillar	สภาพดี
 	เสาโครงสร้าง B ขวา Right B-Pillar	สภาพดี
 	เสาโครงสร้าง C ขวา Right C-Pillar	N/A
 	เสาโครงสร้าง D ขวา Right D-Pillar	N/A
 	เสาโครงสร้าง A ซ้าย Left A-Pillar	สภาพดี
 	เสาโครงสร้าง B ซ้าย Left B-Pillar	สภาพดี

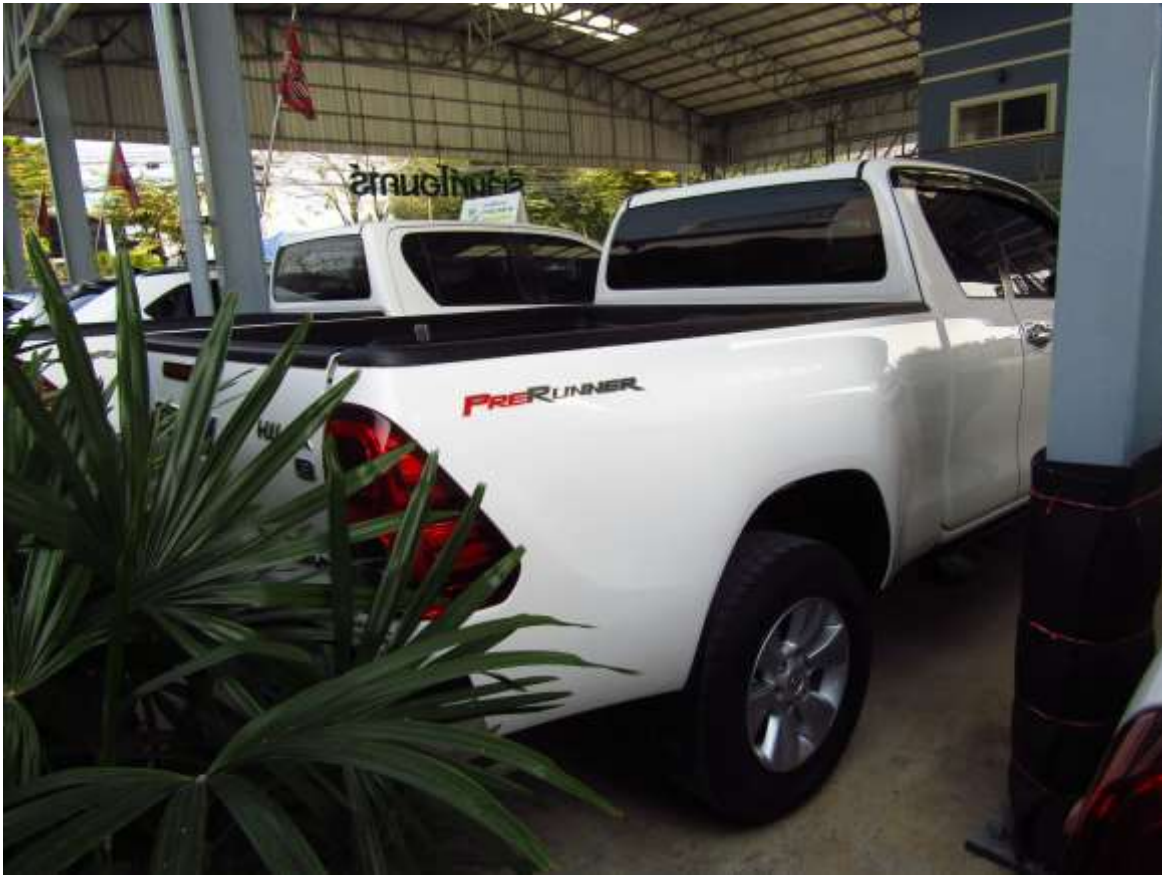
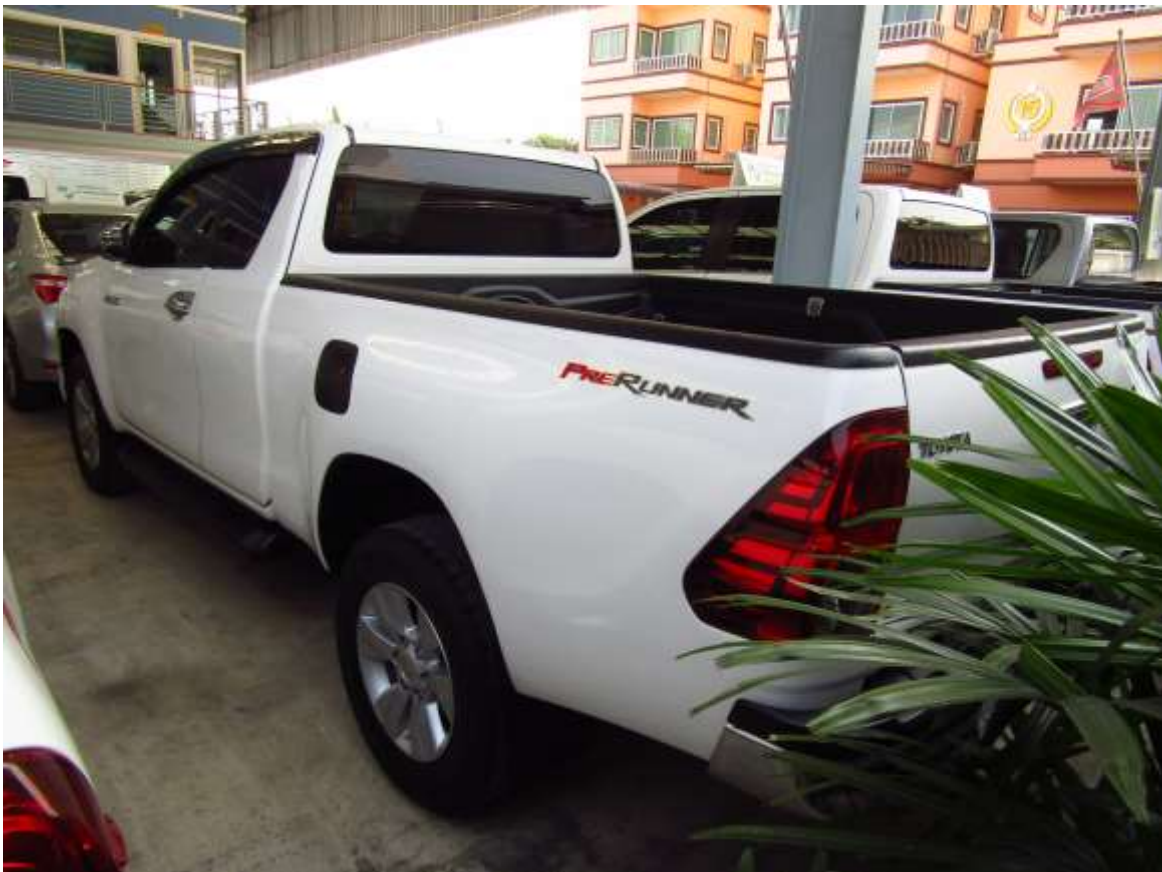
ภาพภายนอก (ต่อ) - Exterior Visual Details (Continued):

เสาคโครงสร้าง C ซ้าย Left C-Pillar	N/A
	เสาคโครงสร้าง D ซ้าย Left D-Pillar	N/A
	ระบบบังคับเลี้ยว Steering Components	สภาพดี
	อื่นๆเพิ่มเติม Others	N/A

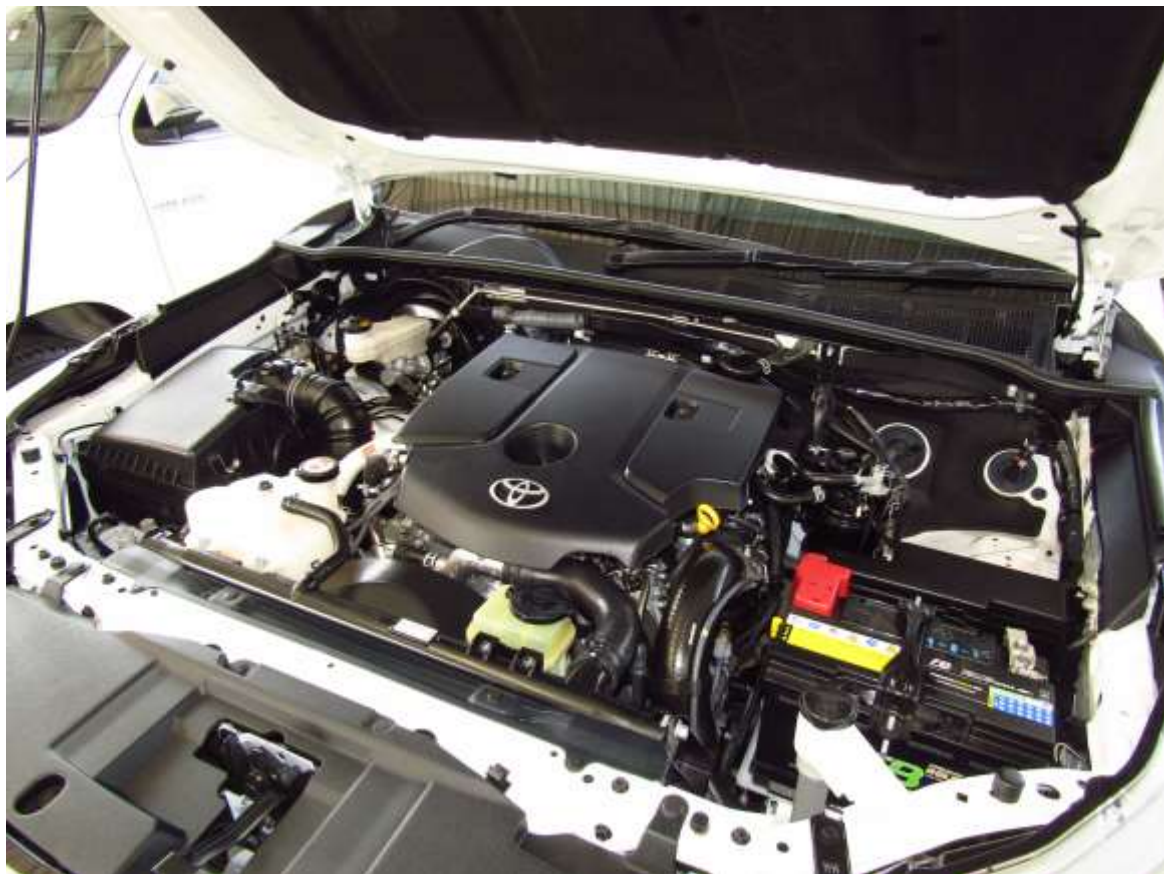
ภาพห้องเครื่อง - Engine Bay Visual Details:

การทดสอบ แบตเตอรี่ Battery Test	Battery Test		Charging System Test at 2000 rpm	
	Voltage	12.78	V	Voltage	14.48 V
	Rating	690	CCA	Status	Normal
	Current	986	CCA	Start System Test	
	Internal resistance	9.87	mΩ	Start Voltage	9.24 V
	State of Charge	100	%	Status	Normal
	State of Health	100	%	Max. Load Test at 2000 rpm	
	Status	Great		Max. Load	14.32 V
	Test Date	26.01.64		Voltage	
				Status	Normal
