## Vehicle Inspection Report

ยี่ห้อ/รุ่น (Brand/Model): TOYOTA COMMUTER 3.0 AT	วันที่ตรวจสอบรถยนต์(Date of Inspection): 15/01/64
หมายเลขตัวถัง (VIN): MMKST22P805120115	เลขค่าขอบริการ (Job No.): I020/0150-39
หมายเลขเครื่องยนต์ (Engine No.): 1KDU942103	<p>Vehicle Picture:</p>  
ปีที่ผลิต (Build Date):	
สีรถ (Color): ขาว	
ระยะการใช้งาน(Mileage): 122,196 กม.	
หมายเลขทะเบียน (No. Plate): 34-1855	
วันครบกำหนดชำระภาษี (Registration Expiry):	
ชื่อลูกค้า(Customer Name) : .@1กรณโณอาณาจักรรถยนต์เพชร ชมพู(8888)	
ที่อยู่(Address): พหลโยธิน คอนเมือง รังสิต	
โทรศัพท์ (Tel): 081-344-4422	
สถานที่ตรวจสอบรถ (Inspection Place):.@1กรณโณอาณาจักร รถยนต์เพชรชมพู (8888)

ข้อคิดเห็นทั่วไป (General Comments):รถสภาพดี โครงสร้างไม่เคยมีอุบัติเหตุ ไม่เคยจมน้ำและไฟไหม้

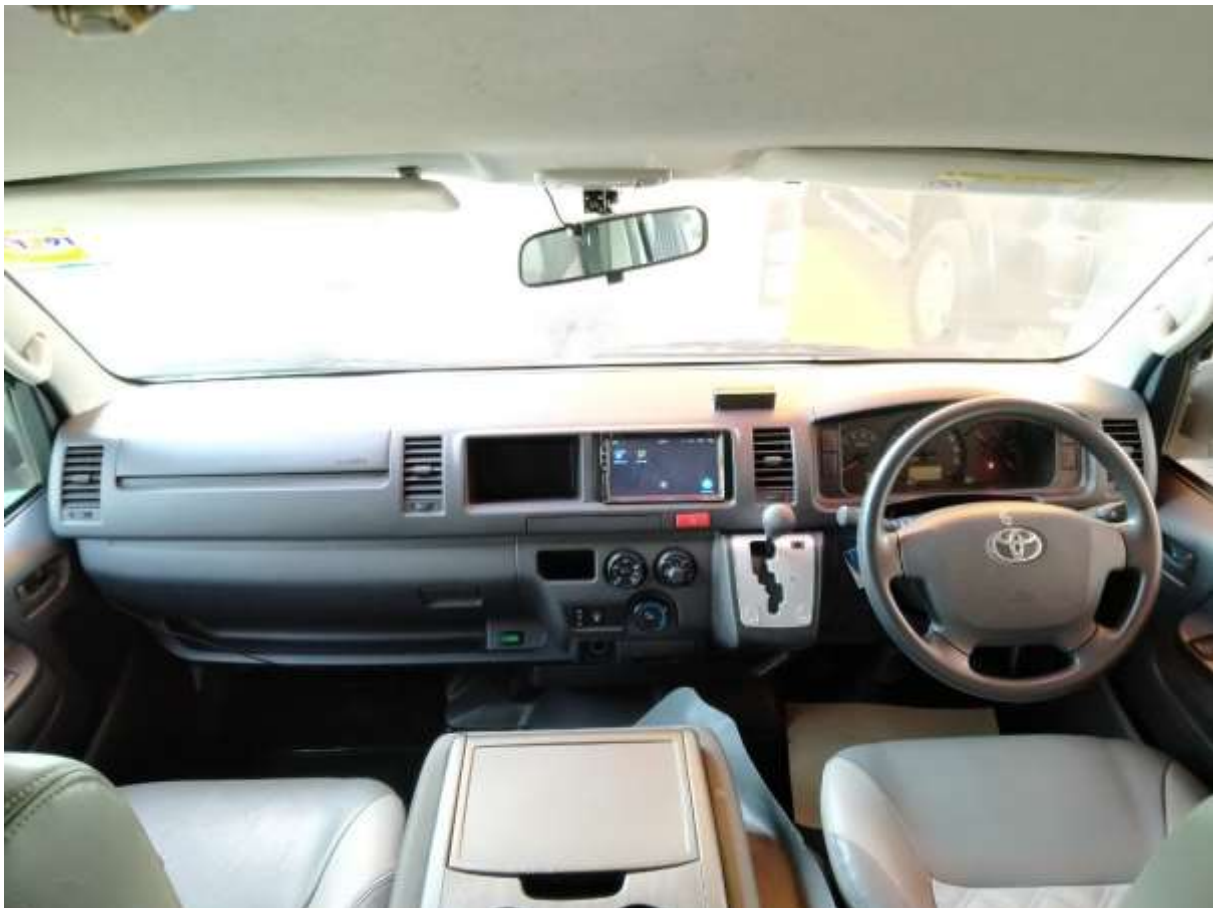
## ภาพภายในด้านหน้า หลัง และ จุดบกพร่อง - Interior Visual Details (Front, Rear and/or Defect):

ที่นั่ง สภาพ Seat Appearance	สภาพดีตามอายุการใช้งาน
	การทำงาน การปรับ และการล็อคเบาะ Seat Adjust functional	ทำงานได้ดี
	สภาพ รางได้เบาะ Seat slide adjust rail	สภาพดีตามอายุการใช้งาน
	เข็มขัดนิรภัย Seat Belts	สภาพดีตามอายุการใช้งาน

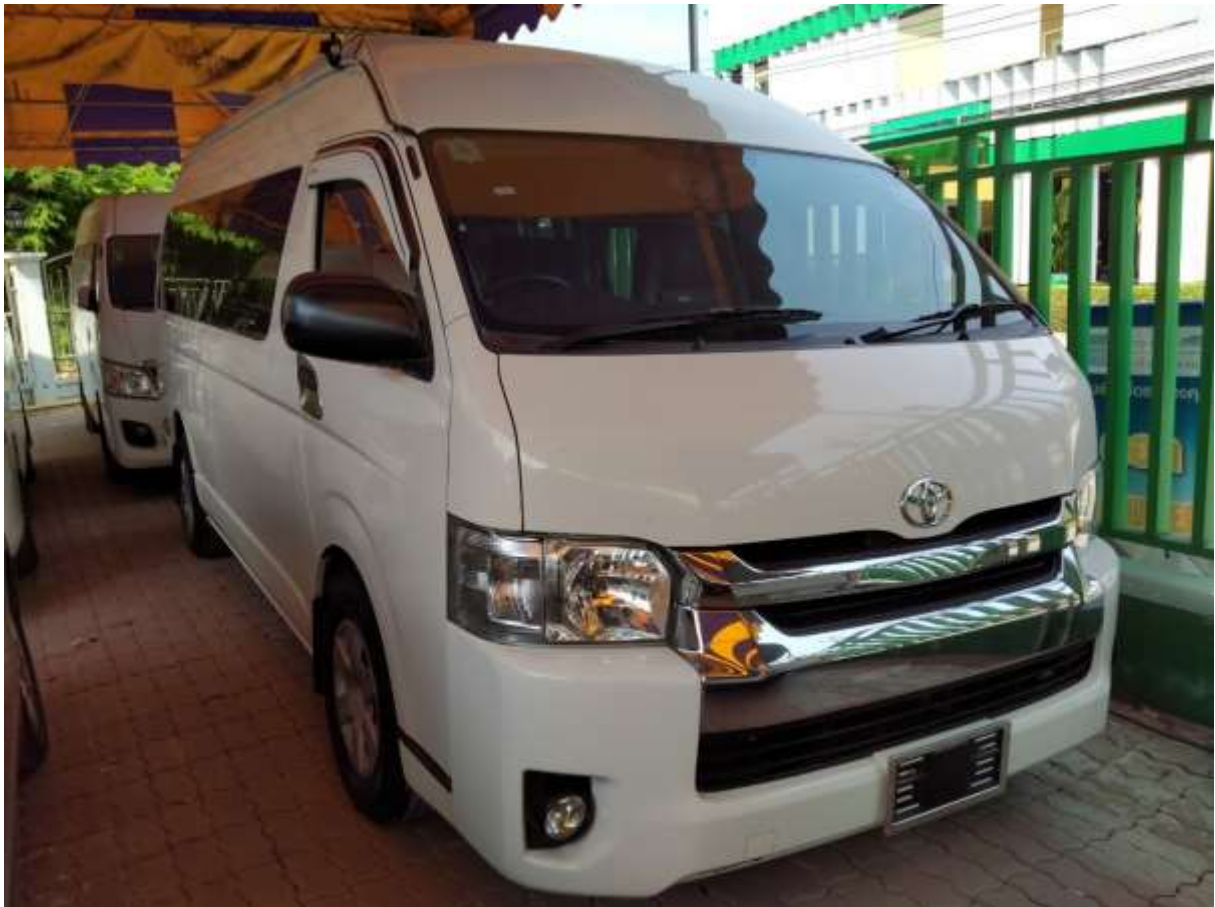
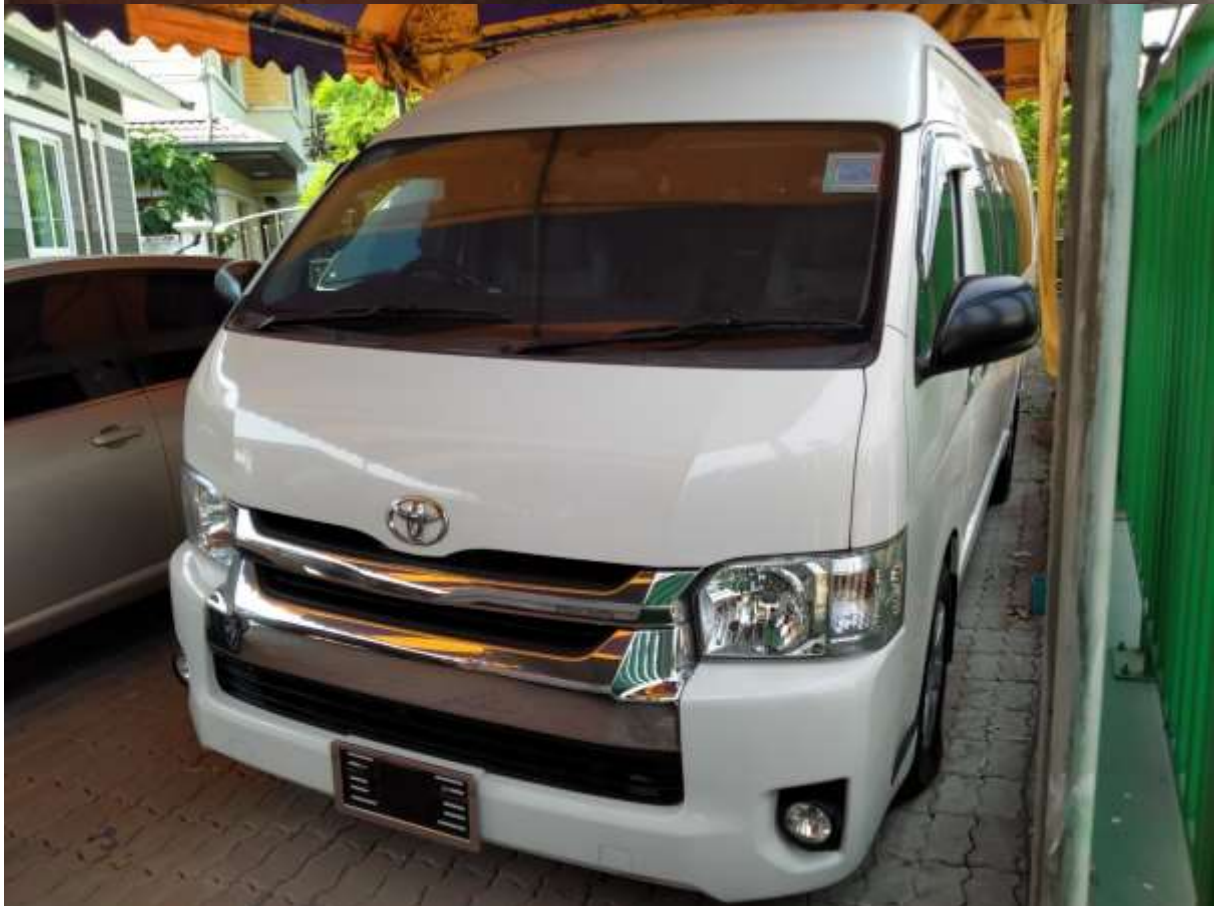
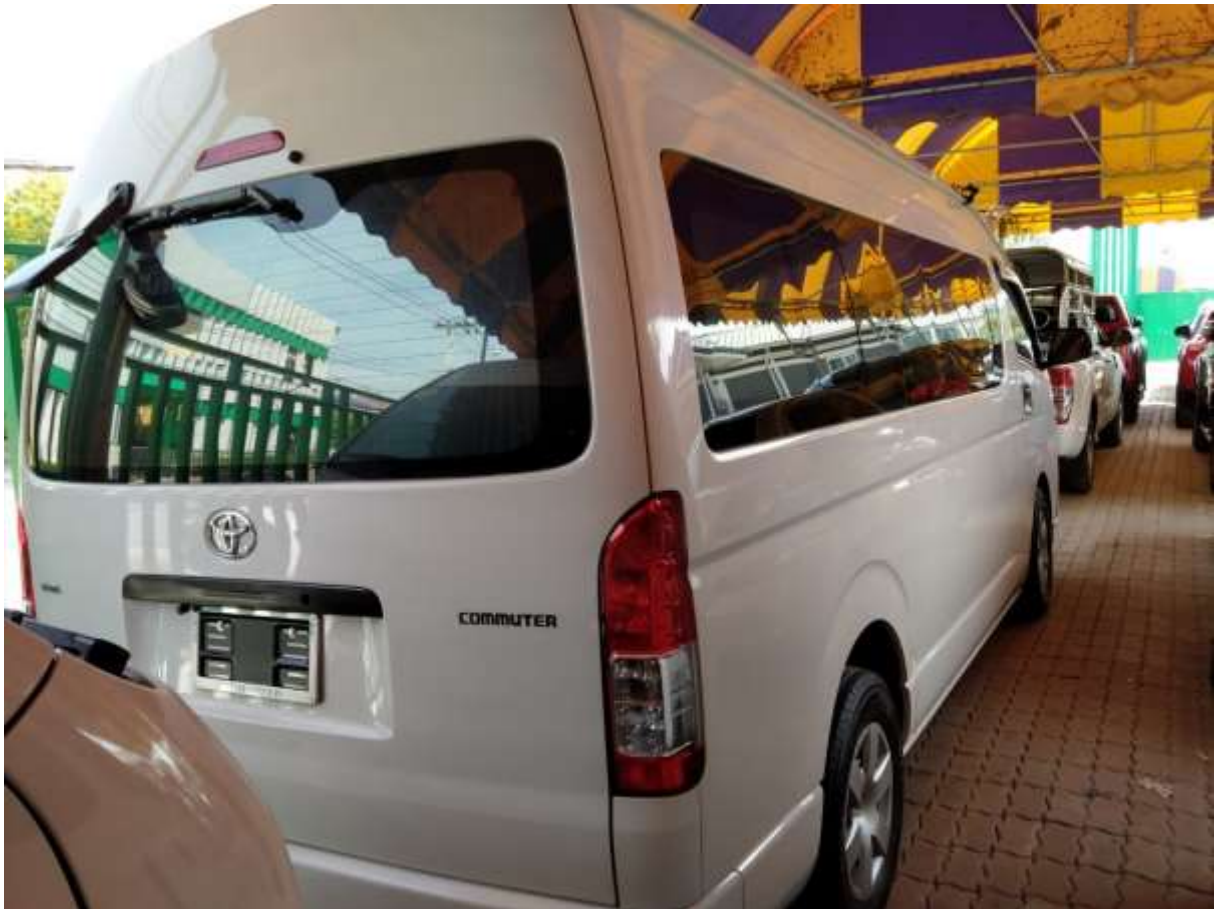
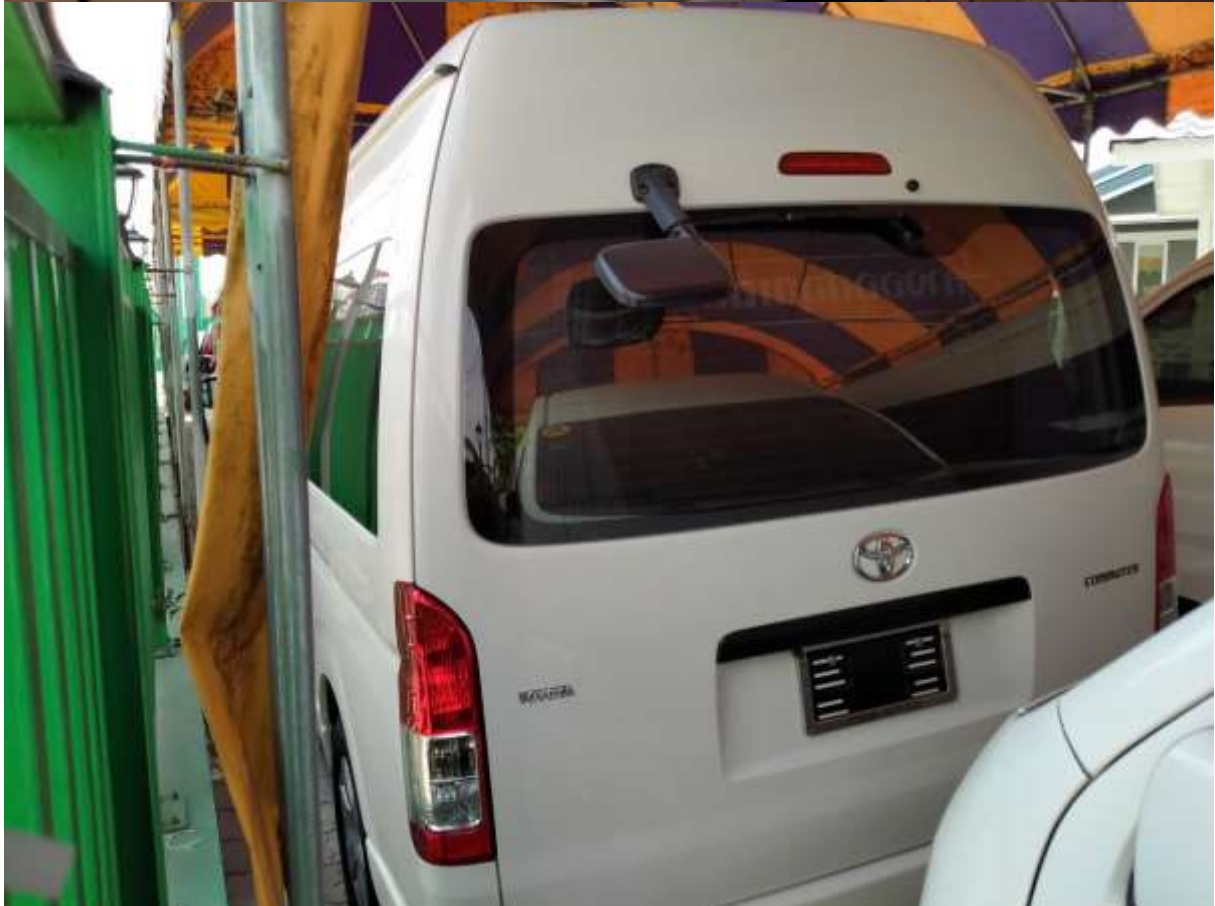
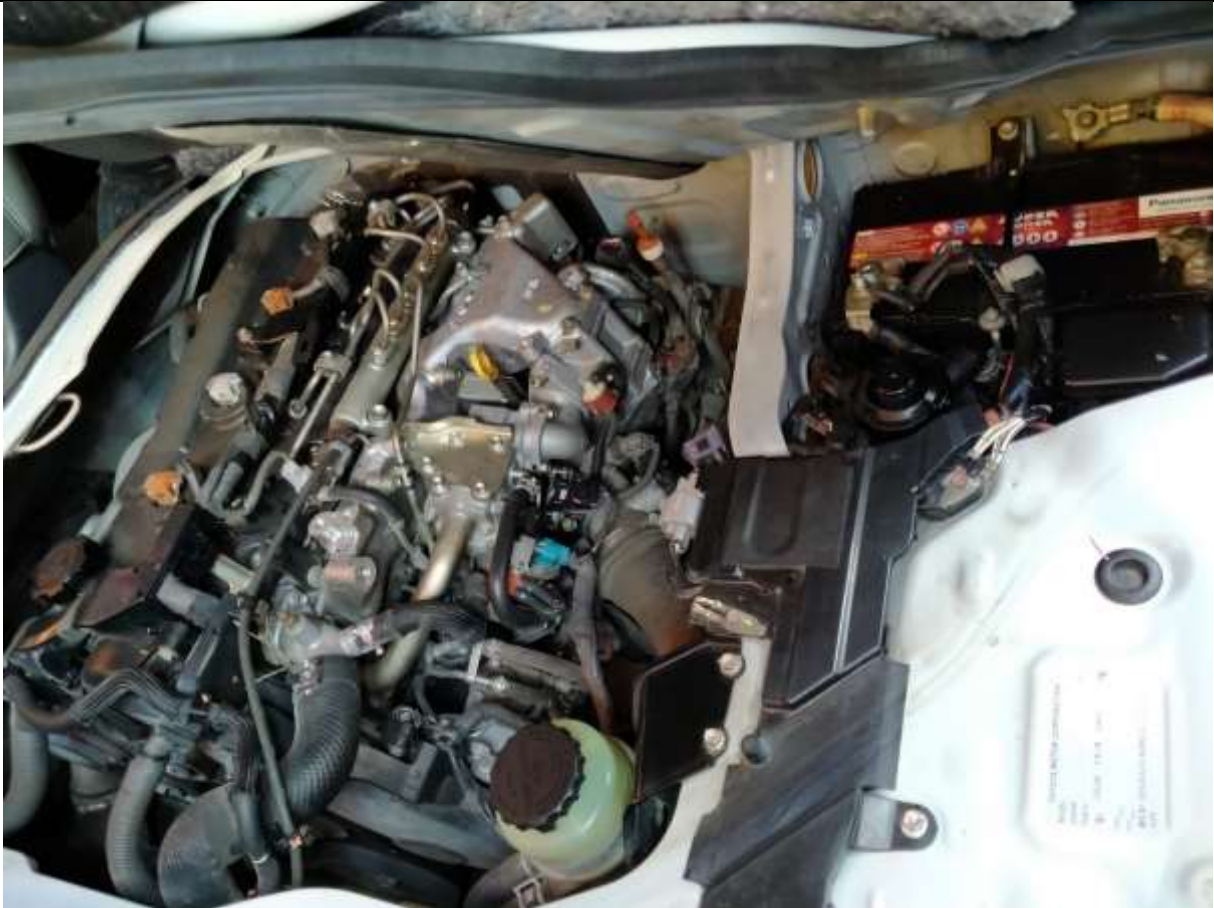
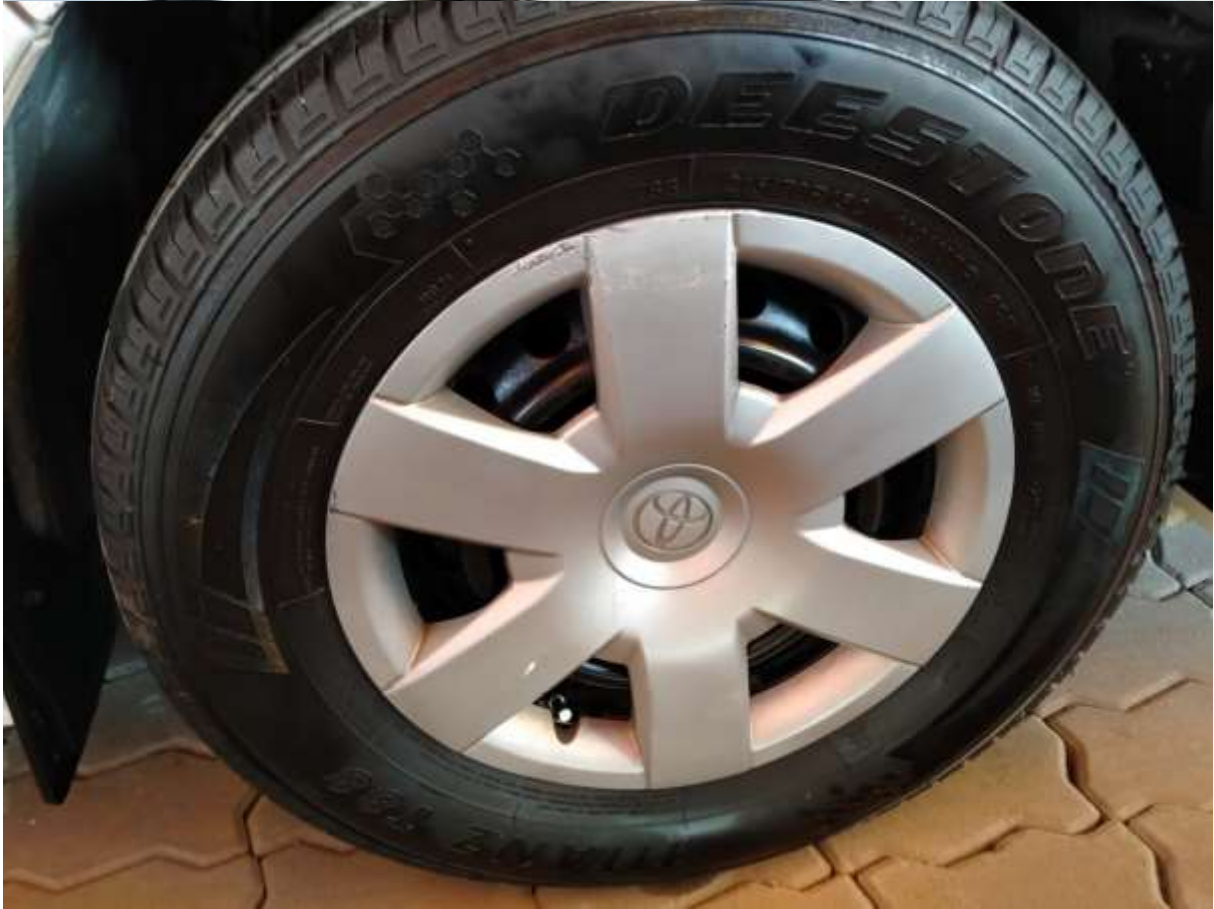
ภาพภายนอก - Exterior Visual Details:

กันชนหน้า Front Bumper	สภาพดี
	คาน รับกันชนหน้า (ขวา) Front Side Member (Right) Appearance	สภาพดี
	คาน รับกันชนหน้า (ซ้าย) Front Side Member (Left) Appearance	สภาพดี
	ฝากระโปรงหน้ารถ Bonnet	สภาพดี
	กระจกบังลมหน้า Windshield	สภาพดี
	หลังคา Roof	สภาพดี
	สภาพ และการทำงาน หลังคาชั้นรูป หลังคาเปิดประทุน Sunroof/Convertible functional and appearance	N/A
	ประตูหน้าขวา Front Right Door	สภาพดี
	ประตูหลังขวา Rear Right Door	N/A
	ประตูเลื่อนด้านขวา Sliding Right Door	N/A
	บันไดขายน้าด้านขวา Right Rocker Panel	สภาพดี
	ประตูหน้าซ้าย Front Left Door	สภาพดี
	ประตูหลังซ้าย Rear Left Door	N/A
	ประตูเลื่อนด้านซ้าย Sliding Left Door	สภาพดี

บันไดซ้ายน้ำด้านซ้าย Left Rocker Panel	สภาพดี
	ประตูท้าย,ฝากระโปรงท้าย Rear Tail Gate	สภาพดี
	กระจกบังลมหลัง Rear Screen	สภาพดี
	กันชนหลัง Rear Bumper	สภาพดี
	คาน รับกันชนหลัง (ขวา) Rear Side Member (Right) Appearance	สภาพดี
	คาน รับกันชนหลัง (ซ้าย) Rear Side Member (Right) Appearance	สภาพดี
	เสาโครงสร้าง A ขวา Right A-Pillar	สภาพดี
	เสาโครงสร้าง B ขวา Right B-Pillar	สภาพดี
	เสาโครงสร้าง C ขวา Right C-Pillar	สภาพดี
	เสาโครงสร้าง D ขวา Right D-Pillar	N/A
	เสาโครงสร้าง A ซ้าย Left A-Pillar	สภาพดี
	เสาโครงสร้าง B ซ้าย Left B-Pillar	สภาพดี
	เสาโครงสร้าง C ซ้าย Left C-Pillar	สภาพดี
	เสาโครงสร้าง D ซ้าย Left D-Pillar	N/A
	ระบบบังคับเลี้ยว Steering Components	สภาพดีตามอายุการใช้งาน
