Jun 15, 2023

INSPECTION
BY ONE2CAR

Vehicle Inspection Report สรุปผลการตรวจสภาพรถ (Inspection Summary)

Mercedes-Benz GLA35 2.0 W247 AMG 4MATIC 4WD SUV

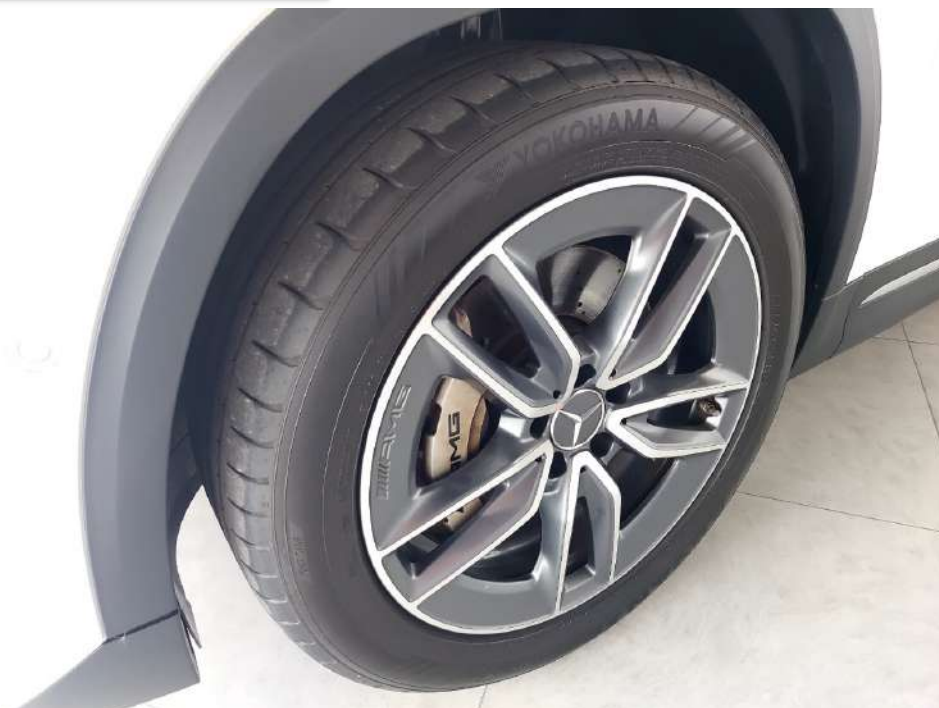
ขอบยาง ล้อ

09/20
