Vehicle Inspection Report

สรุปผลการตรวจสอบ (Inspection Summary)

ยี่ห้อ/รุ่น (Make/Model): TOYOTA CAMRY	วันที่ตรวจสอบรถยนต์ (Date of Inspection): 22.2.61
เลขตัวถัง (VIN): MRO53FK4000011524	เลขคำขอบริการ (Job No.) : I017/041-022
เลขเครื่องยนต์ (Engine No.): 2AZ-H475047	Vehicle Picture:

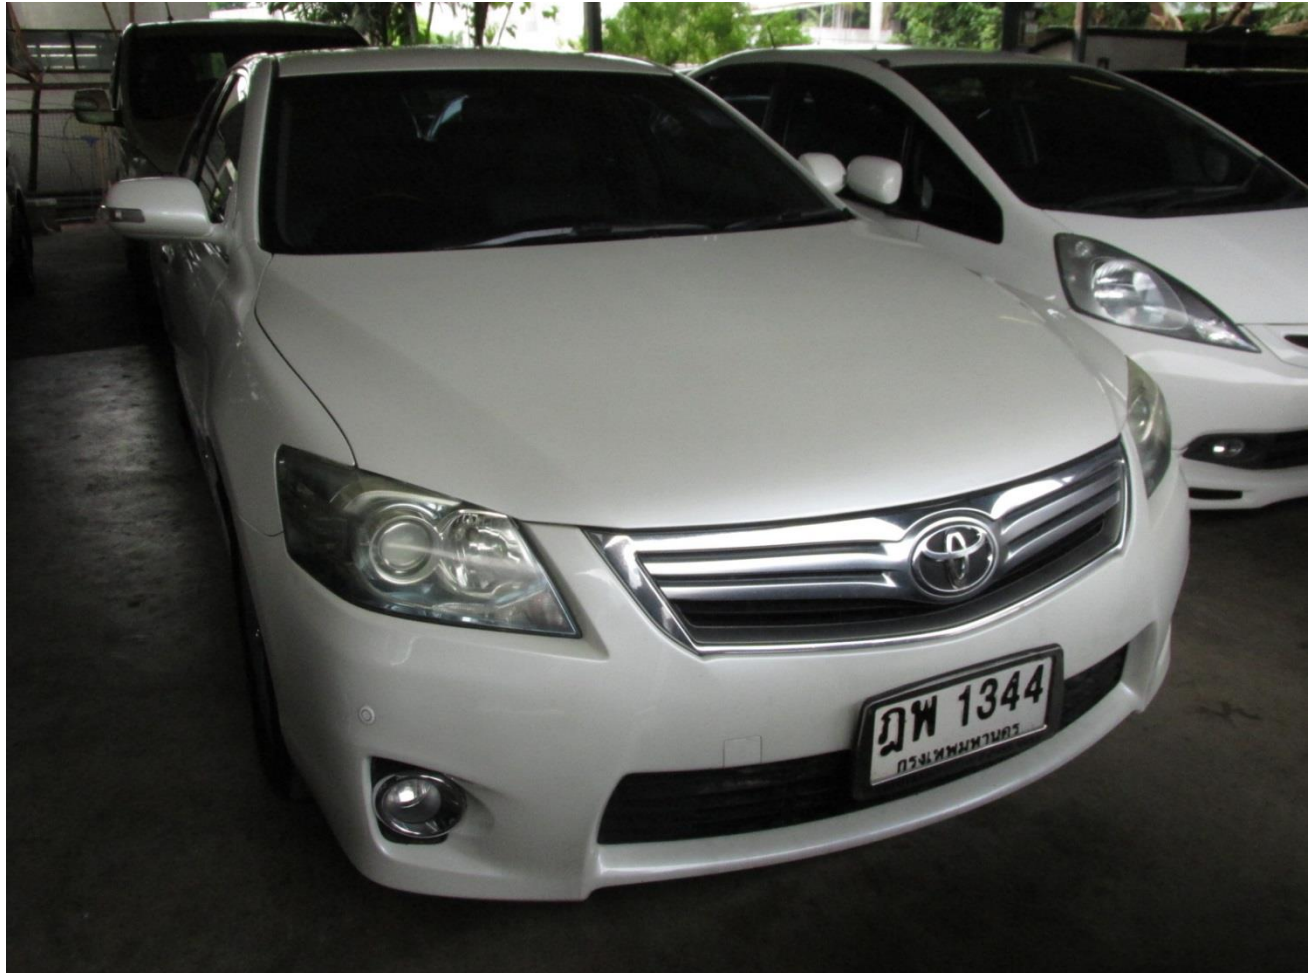
ภาพภายนอก - Exterior Visual Details:

อื่นๆเพิ่มเติม Others	ไฟหน้าหน้าขวาและซ้ายเหลือง

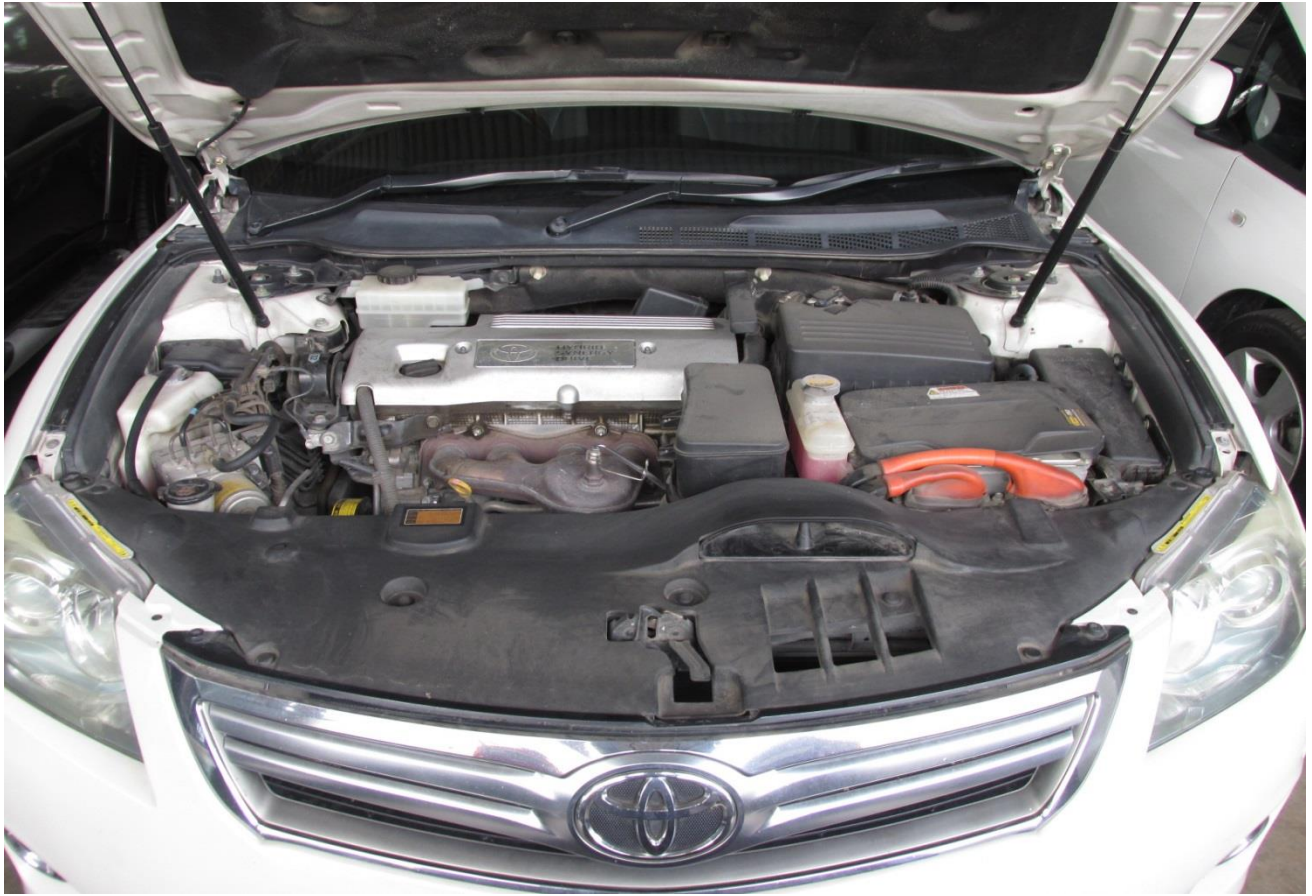
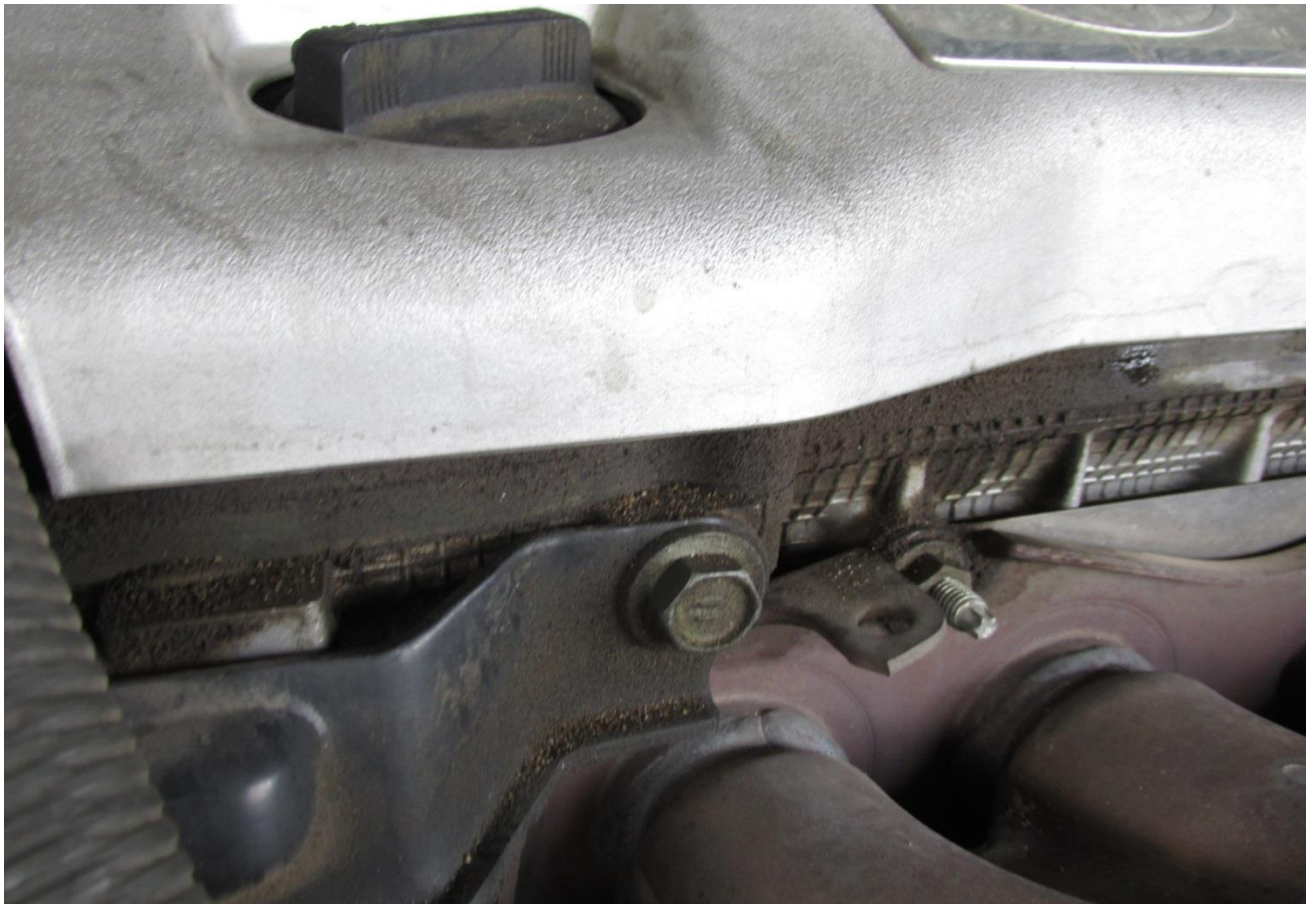
ภาพห้องเครื่อง - Engine Bay Visual Details

เครื่องยนต์ไม่พบการรั่วซึม No any leak on engine	มีคราบน้ำมันที่เครื่อง

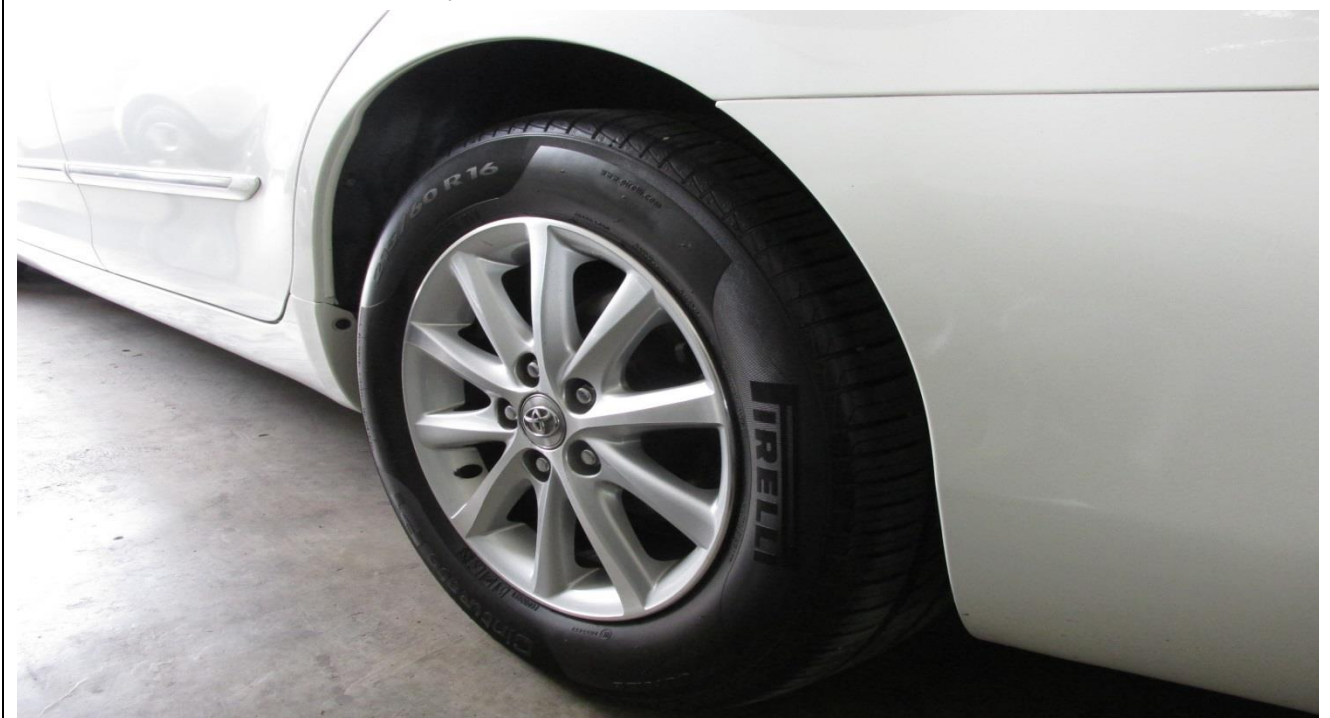
ภาพโดยรวมของยาง ล้อ และ เบรค - Tyres, Wheels & Brakes Visual Details:

สภาพยางรถยนต์, เดือน/ปี ผลิต Tyres Appearance, Year	ปียางผลิต 1316 ยางสภาพดี

จานเบรค Brake Discs (Front/Rear)	ควรเจียจานเบรคครั้งต่อไปที่เปลี่ยนผ้าเบรค
