Vehicle Inspection Report

ยี่ห้อ/รุ่น (Make/Model): HONDA CR-V	วันที่ตรวจสอบรถยนต์ (Date of Inspection): 25.4.61
เลขตัวถัง (VIN): MRHRE1840BP301060	เลขคำขอบริการ (Job No.): I018/0059-002
เลขเครื่องยนต์ (Engine No.): R20A1BP02624	Vehicle Picture:

ปีผลิต (Build Date): 2011	
สี (Color): ขาว	
เลขไมล์ (Mileage): 77835	
เลขทะเบียน (No. Plate): จห 222	
ทะเบียนหมดอายุ (Registration Expiry): 9 มี.ค 62	
ชื่อลูกค้า Customer Name: REGENT HOME CAR รีเจนท์ โฮม คาร์	
ที่อยู่ (Address):	
โทรศัพท์ (Tel):	
สถานที่ตรวจสอบรถ (Inspection Place): REGENT HOME CAR รีเจนท์ โฮม คาร์

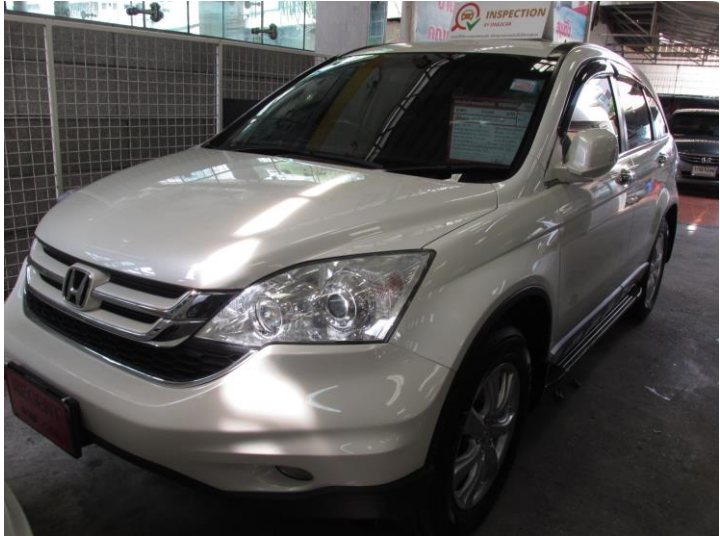
รถสภาพดี โครงสร้างไม่เคยอุบัติเหตุ ไม่เคยจมน้ำและไฟไหม้

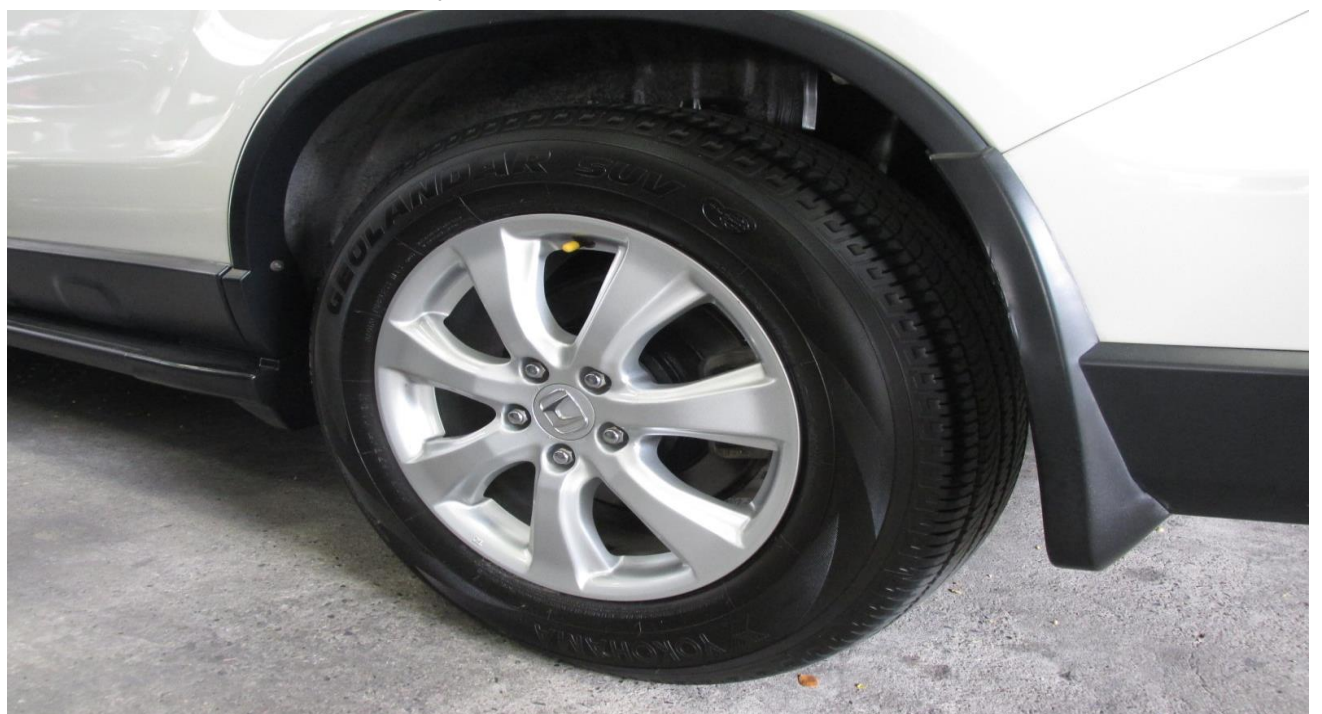
ภาพโดยรวมของยาง ล้อ และ เบรค - Tyres, Wheels & Brakes Visual Details:

สภาพยางรถยนต์, เดือน/ปี ผลิต Tyres Appearance, Year	ปียางผลิต 2716 ยางสภาพดี

จานเบรค Brake Discs (Front/Rear)	ควรเจียจานเบรคครั้งต่อไปที่เปลี่ยนผ้าเบรค
