I024/0166-39

Mitsubishi Pajero Sport 2.4 GT Premium Elite Edition 4WD

INSPECTION
BY ONE2CAR

Vehicle Inspection Report

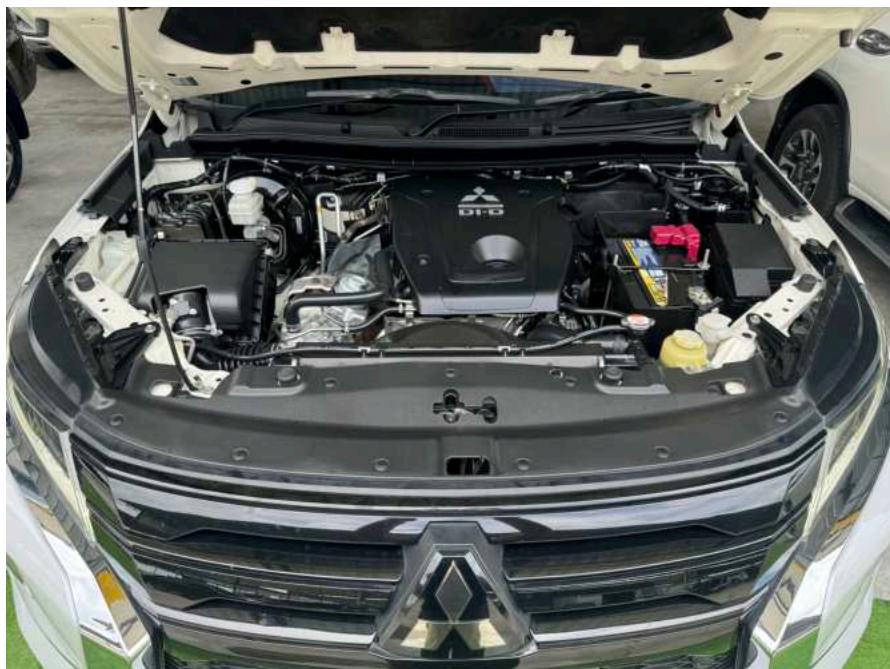
ภาพห้องเครื่อง

Voltage	12.98	V
Rating	650	CCA
Current	577	CCA
Internal resistance	4.69	mΩ
State of Charge	100	%
State of Health	76	%
Status	GOOD

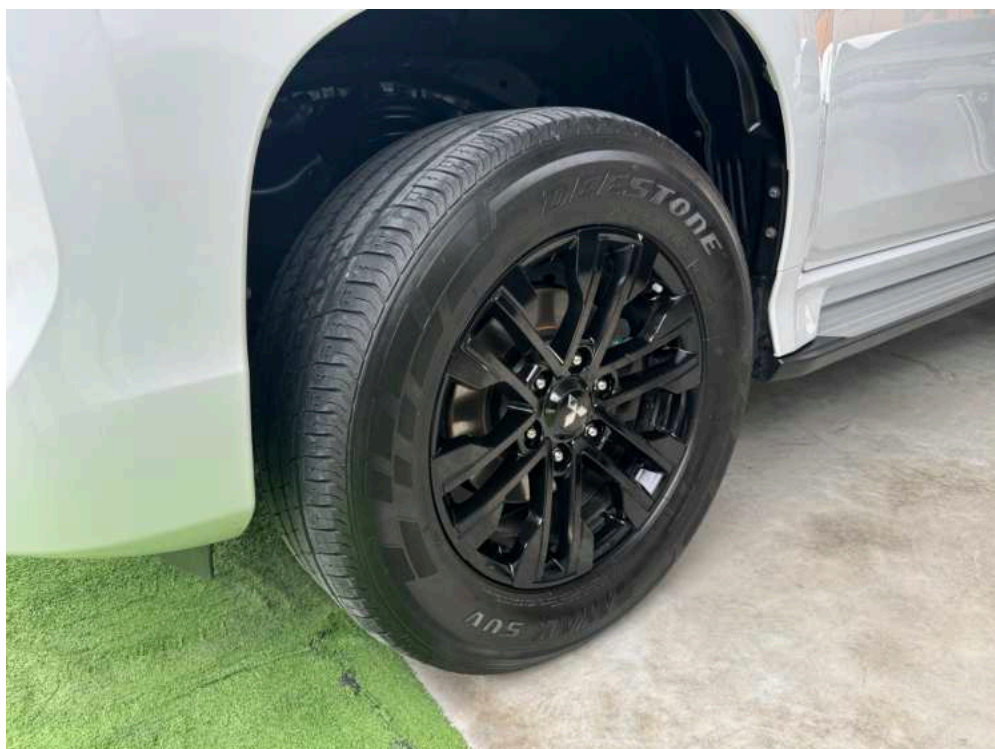
ขอบยาง ล้อ

12/22
