## Vehicle Inspection Report สรุปผลการตรวจสอบสภาพรถ (Inspection Summary)

เลขคำขอบริการ (Job No.) :: I021/0029-50

Sep 16, 2021

CHEVROLET COLORADO Crew Cab 2.5 Hi...

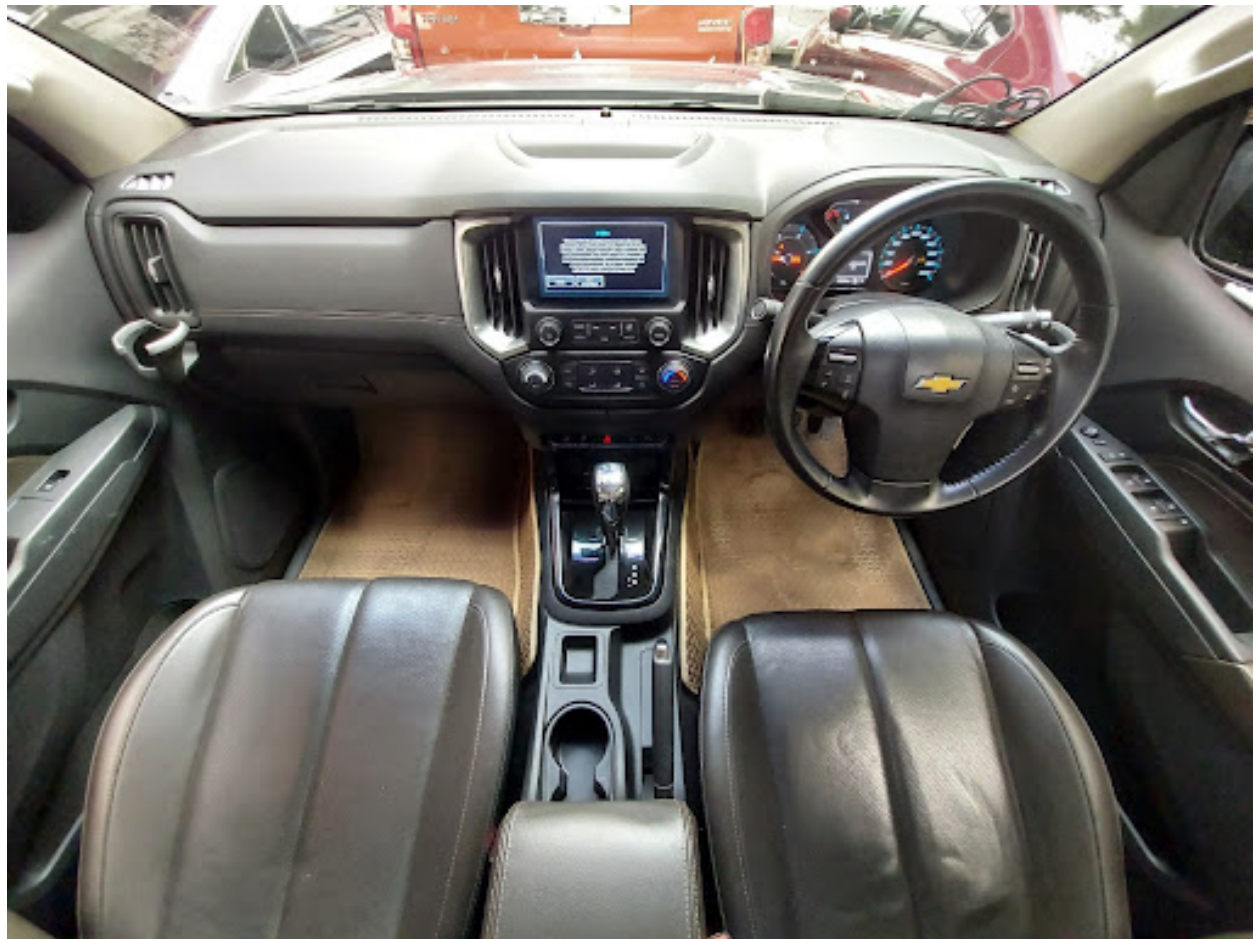
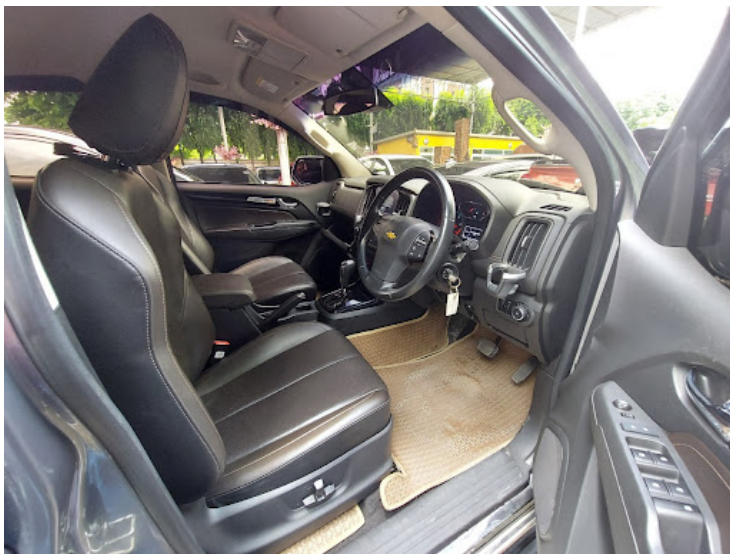
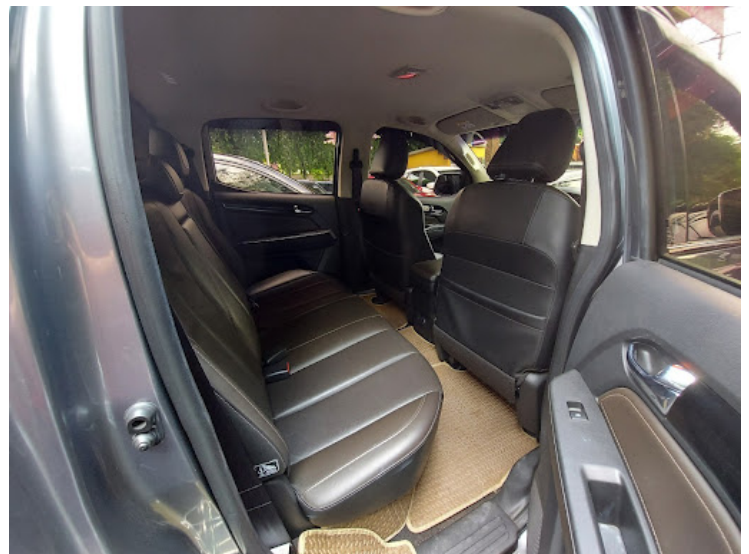
### ภาพภายใน

รถสภาพดี โครงสร้างไม่เคยมีอุบัติเหตุ ไม่เคยจมน้ำ และไฟไหม้

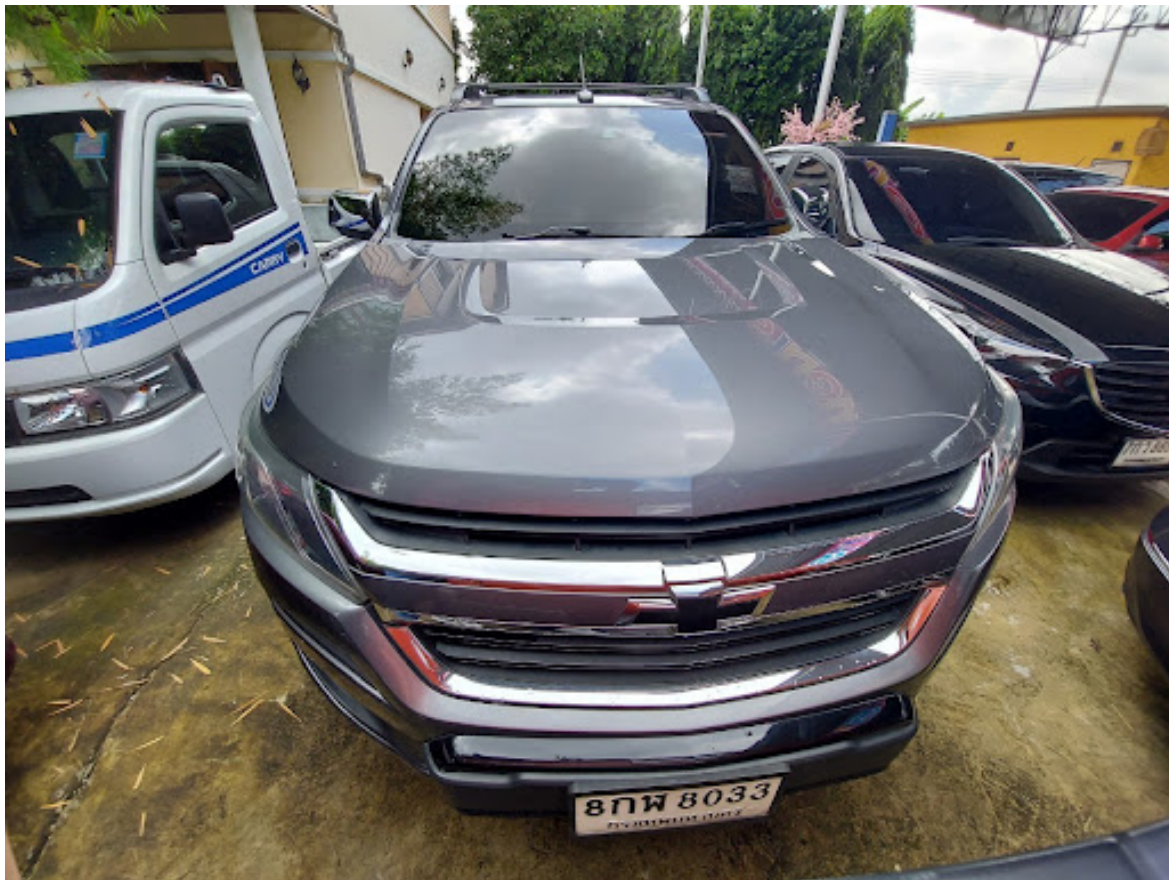
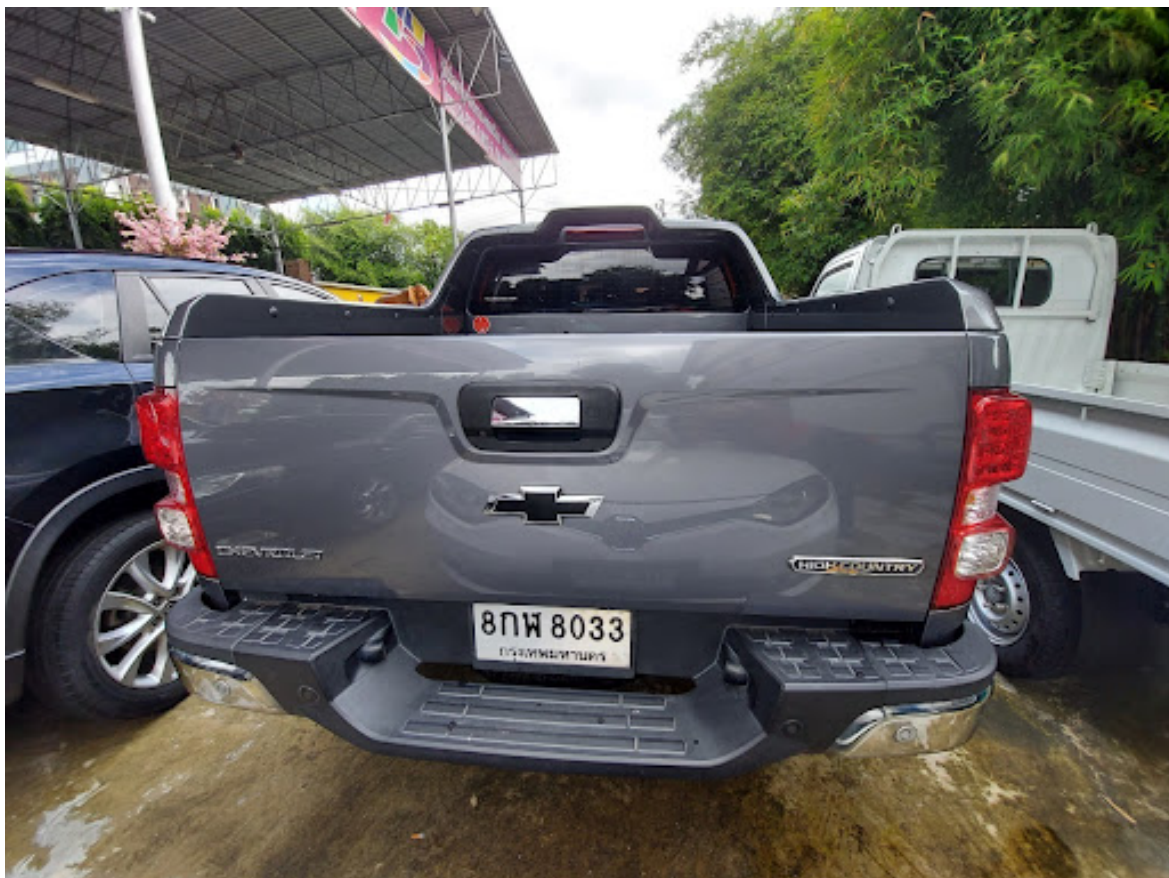
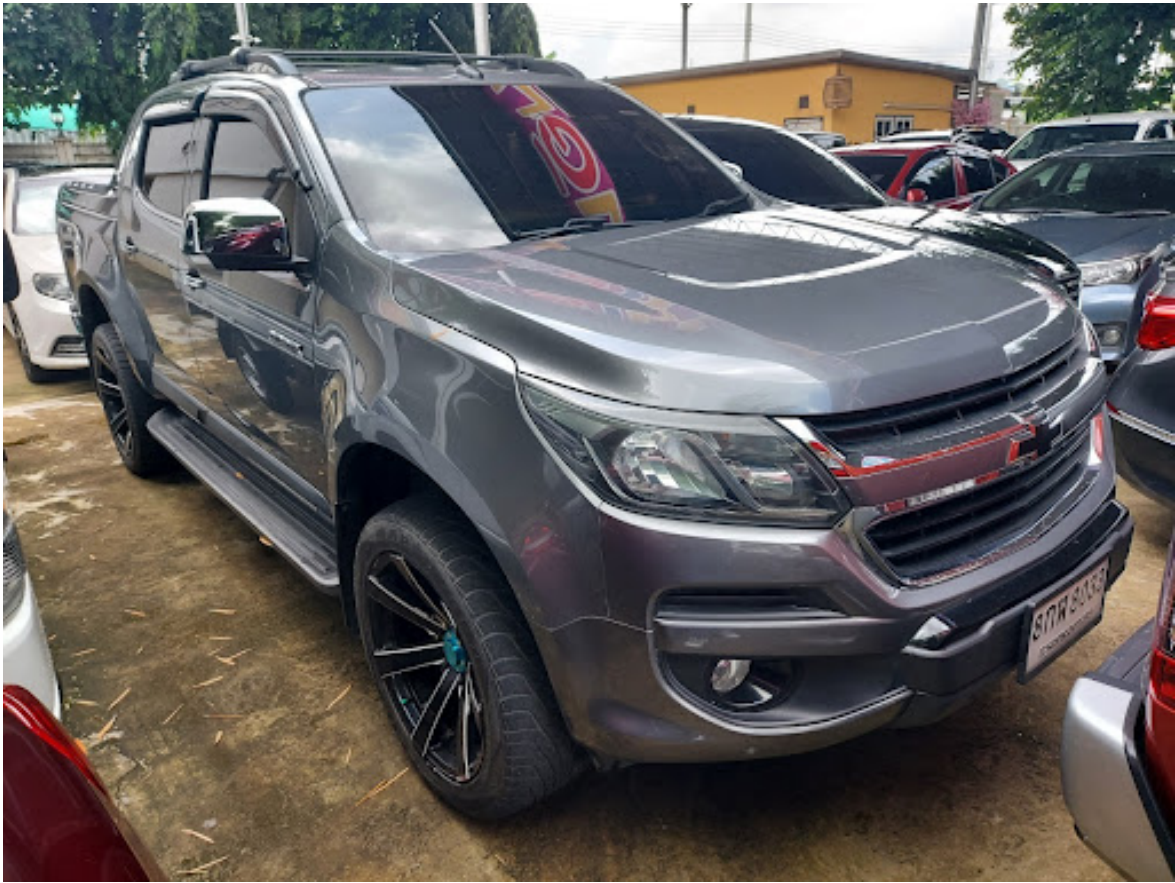
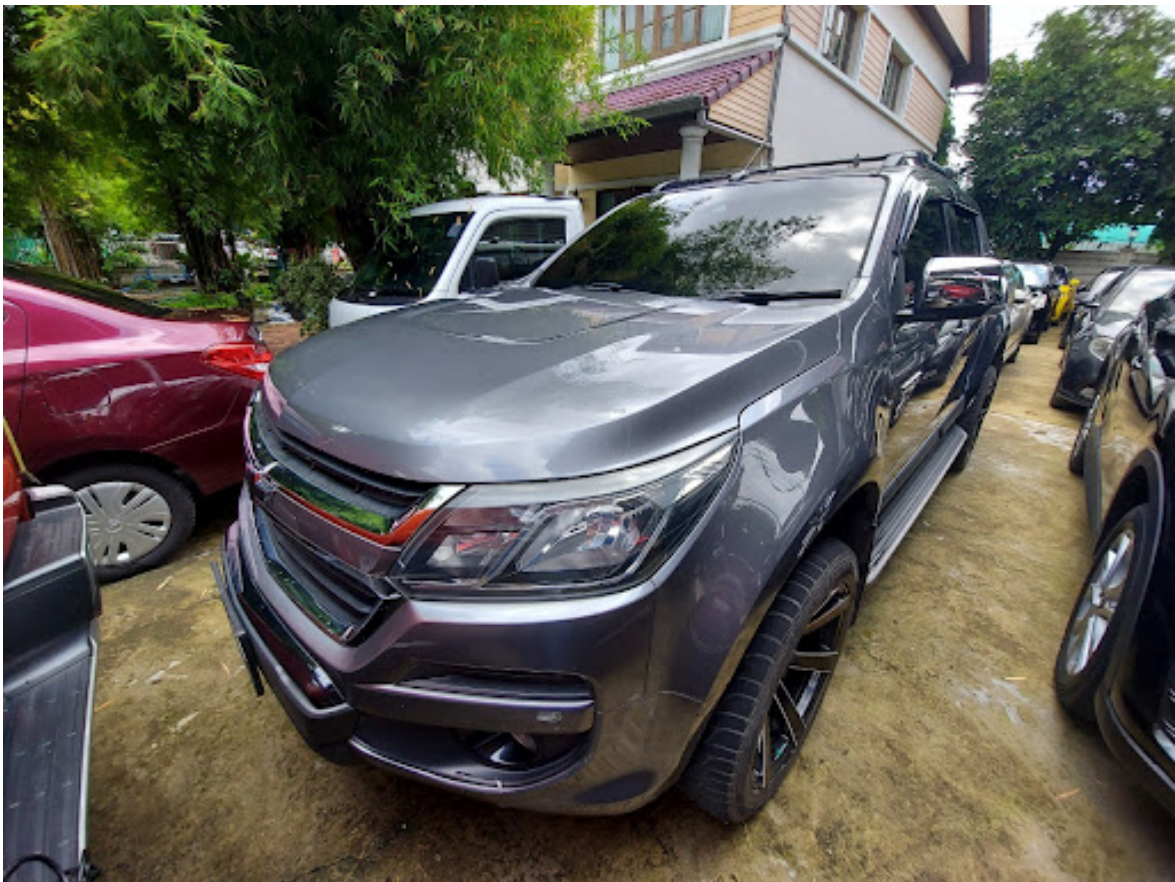
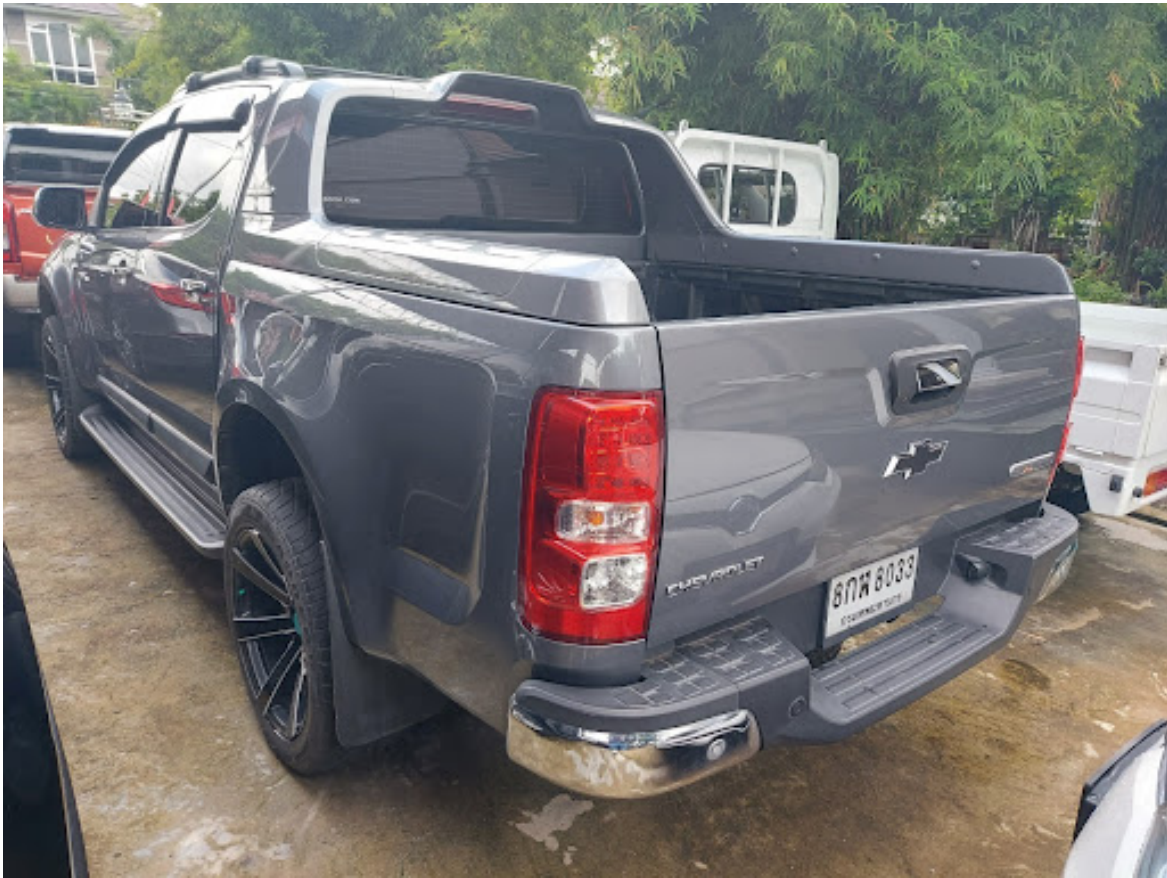
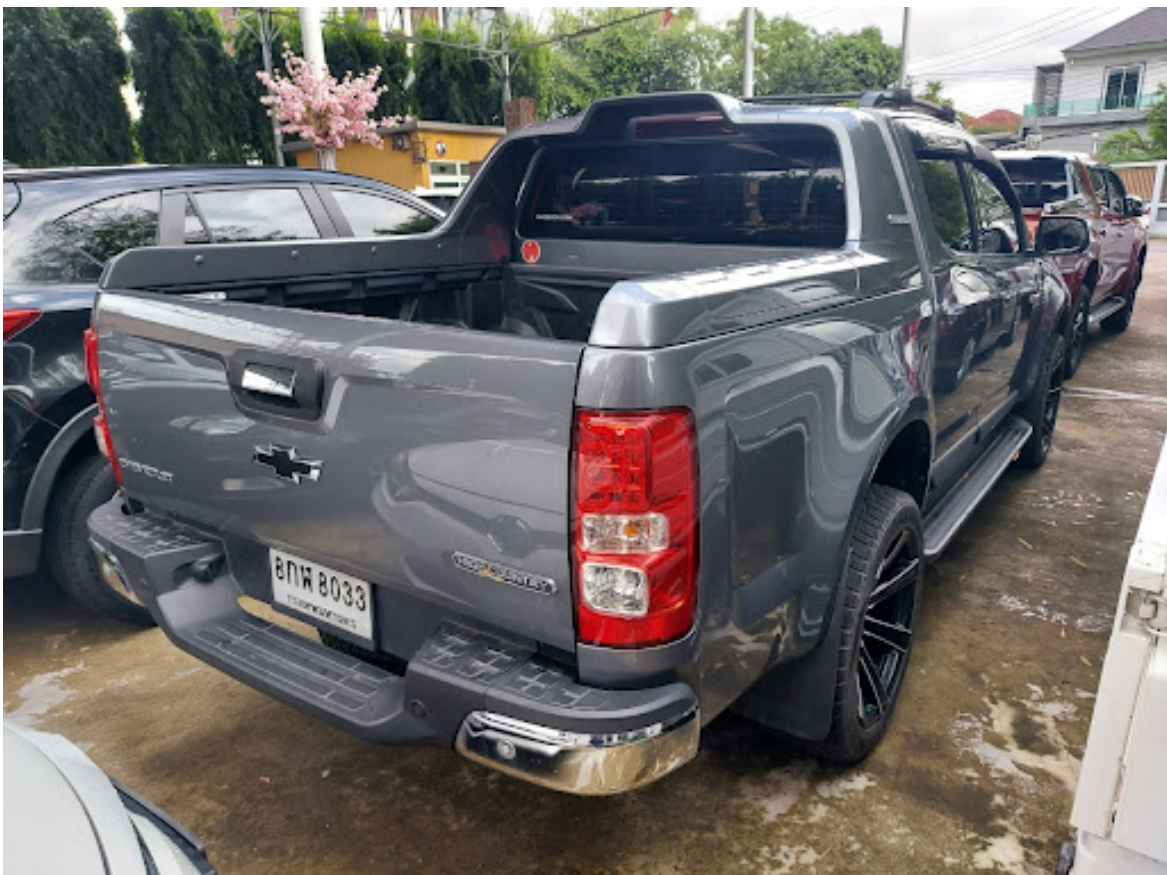
### ภาพภายนอก

รถสภาพดี โครงสร้างไม่เคยมีอุบัติเหตุ ไม่เคยจมน้ำ และไฟไหม้

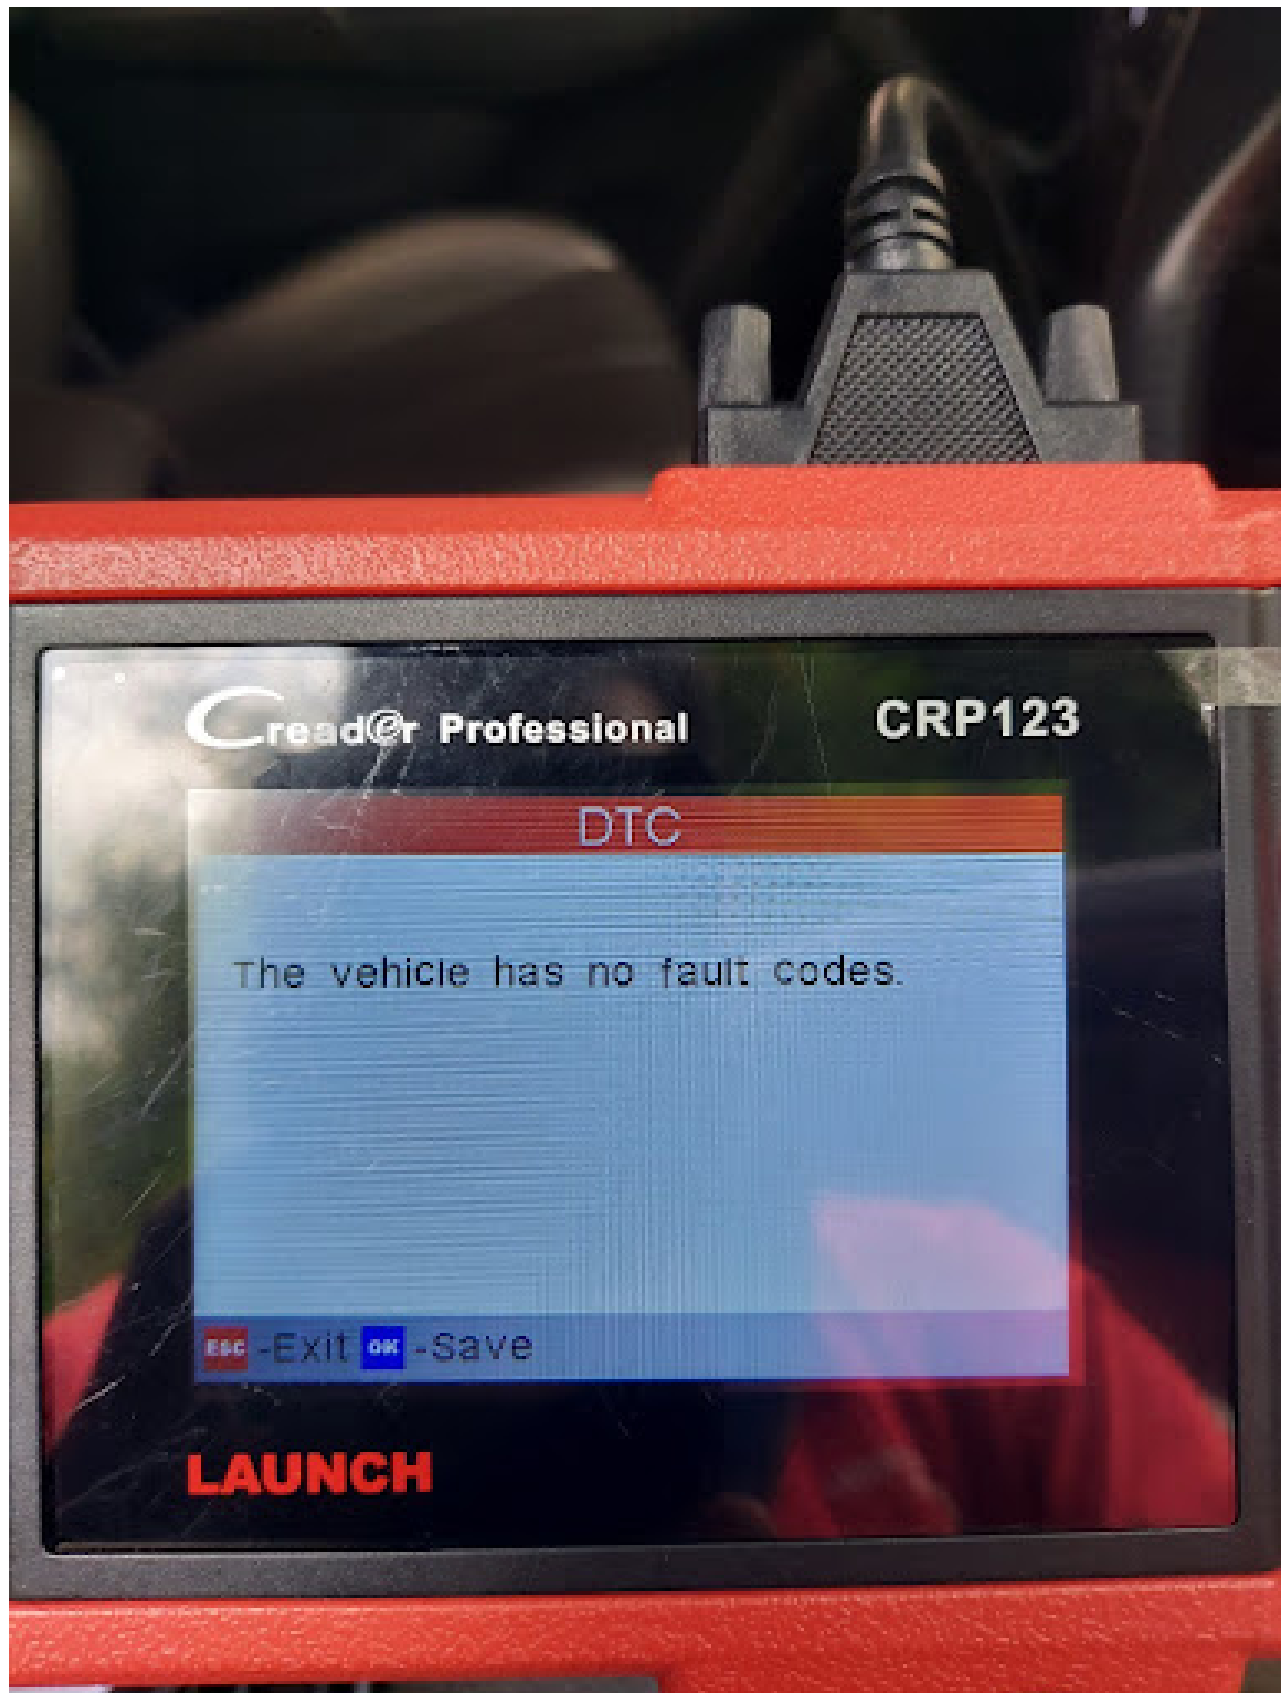
ภาพ OBD

1.5 การวินิจฉัยผ่านทาง OBD On-Board Diagnostics (OBD)

ดี (Good)
