Vehicle Inspection Report

สรุปผลการตรวจสอบ (Inspection Summary)

ยี่ห้อ/รุ่น (Brand/Model): ISUZU D-MAX V-CROSS 4X4 4DR 3.0AT	วันที่ตรวจสอบรถยนต์(Date of Inspection): 15/10/63
หมายเลขตัวถัง (VIN): MP1TFS85JKT000004	เลขคำขอบริการ (Job No.): I020/0041-4
หมายเลขเครื่องยนต์ (Engine No.): 4JJ1TB1356	<p>Vehicle Picture:</p>  
ปีที่ผลิต (Build Date): 2018	
สีรถ (Color): ดำ	
ระยะการใช้งาน(Mileage): 21,608 กม.	
หมายเลขทะเบียน (No. Plate): 6กค 37	
วันครบกำหนดชำระภาษี (Registration Expiry): 30 ก.ค.63	
ชื่อลูกค้า(Customer Name) : ภัทรภูมิ ออโต้	
ที่อยู่(Address):	
โทรศัพท์ (Tel): 081-875-5433	
สถานที่ตรวจสอบรถ (Inspection Place): ช.พัฒนาการ 29

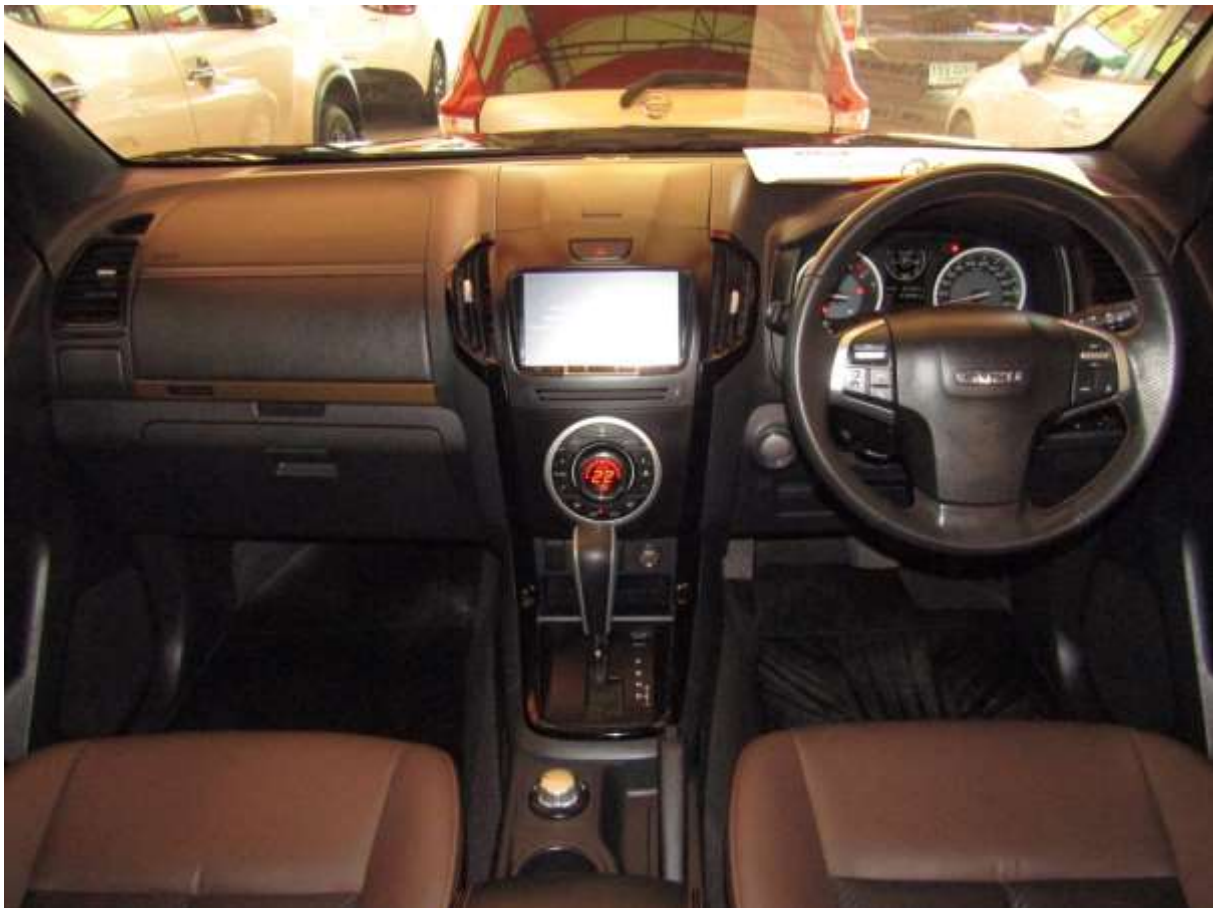
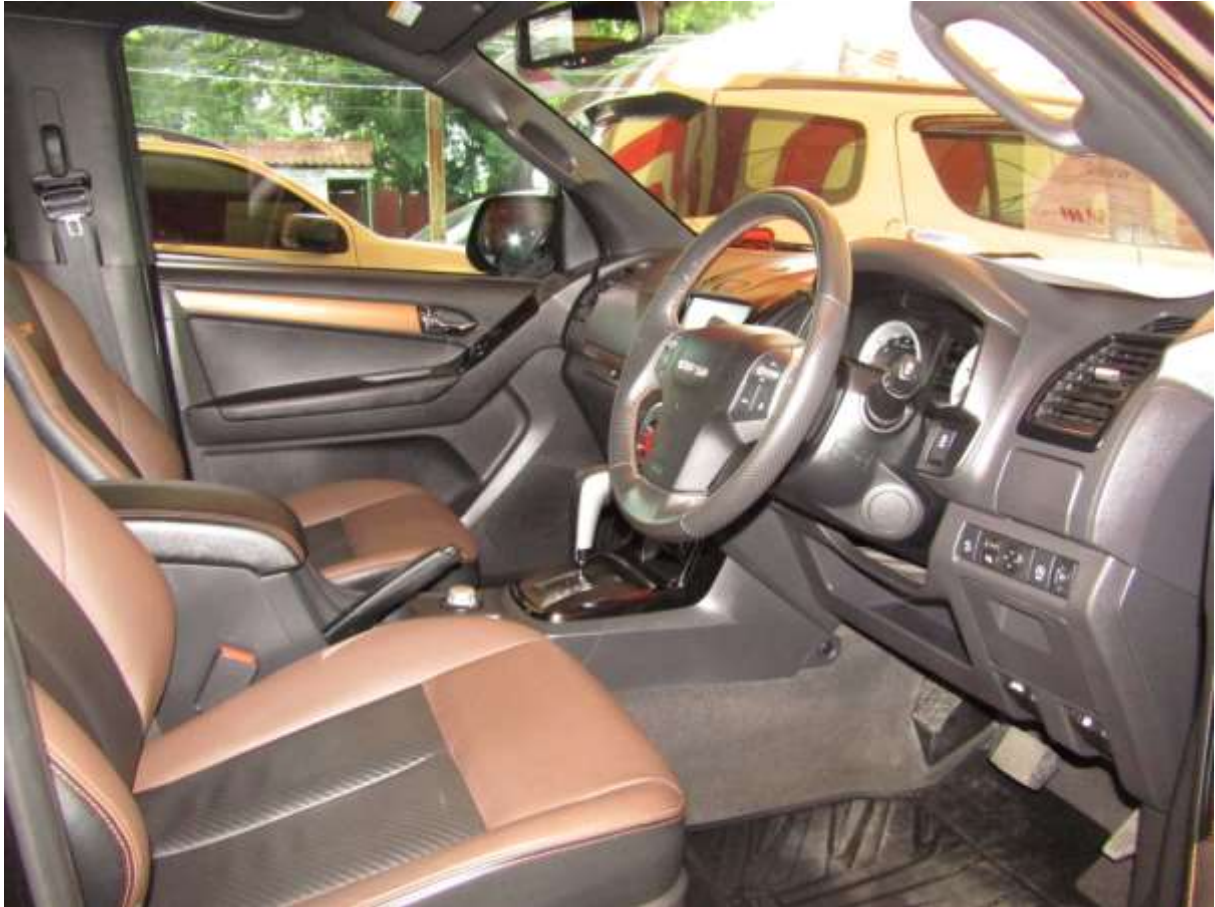
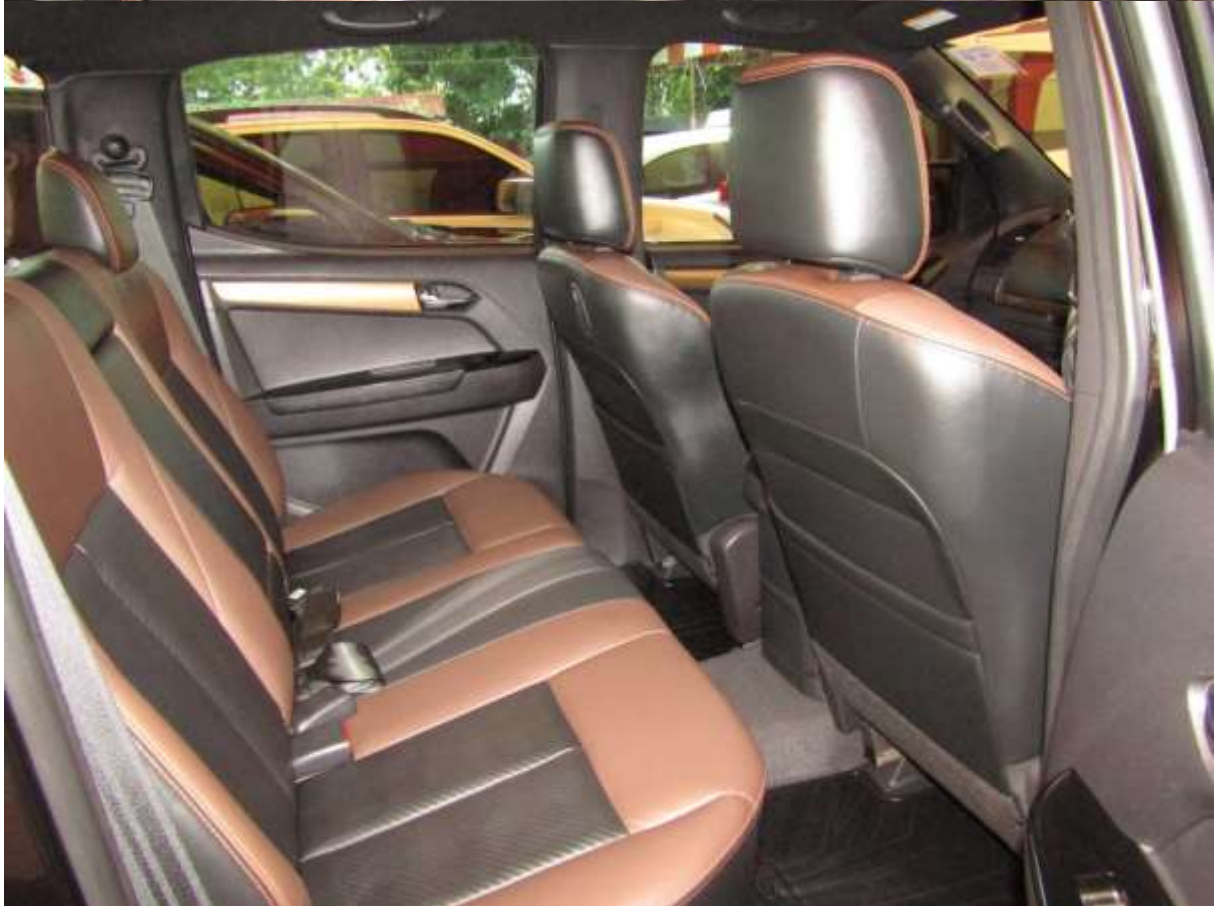
ที่นั่ง สภาพ Seat Appearance	สภาพดีตามอายุการใช้งาน
	การทำงาน การปรับ และการล็อคเบาะ Seat Adjust functional	ทำงานได้ดี
	สภาพ รางได้เบาะ Seat slide adjust rail	สภาพดีตามอายุการใช้งาน
	เข็มขัดนิรภัย Seat Belts	สภาพดีตามอายุการใช้งาน

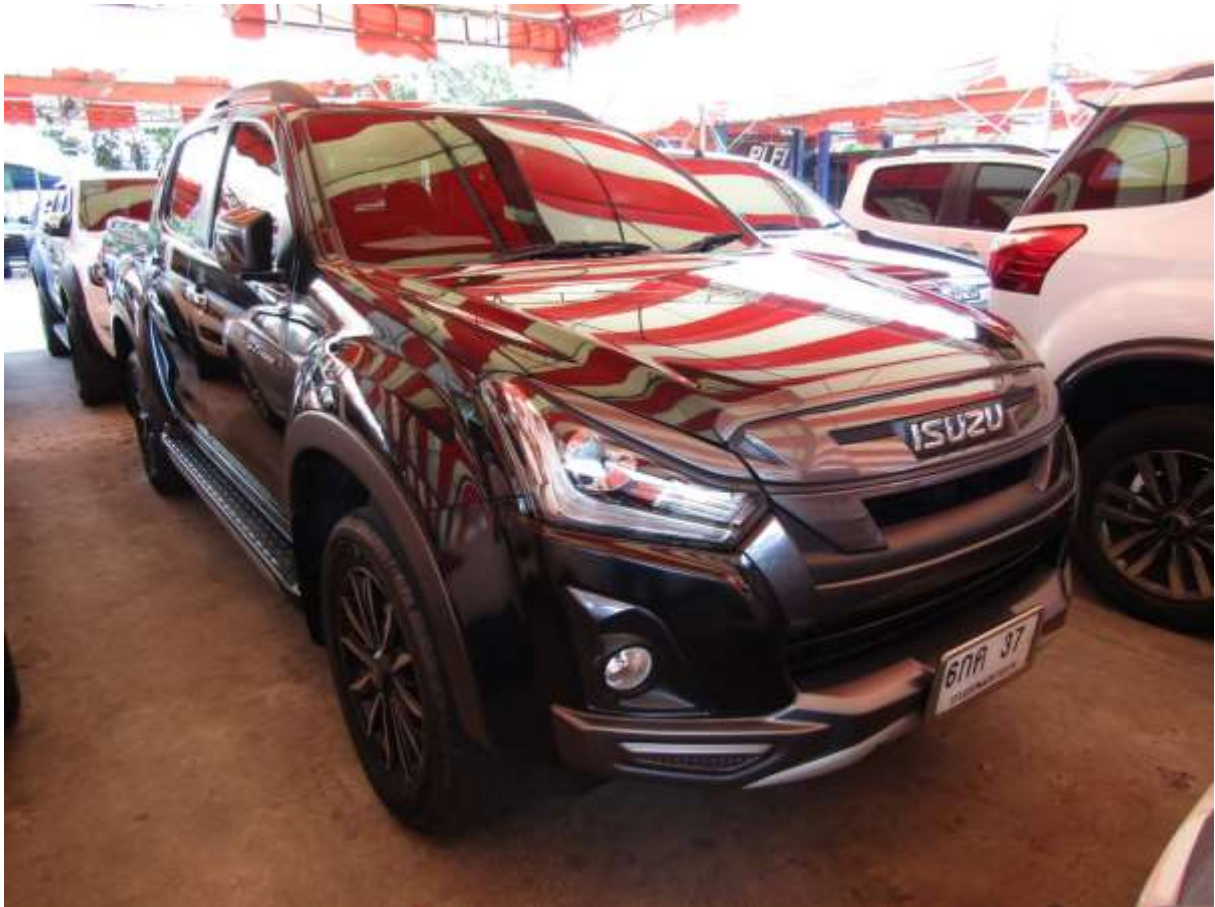
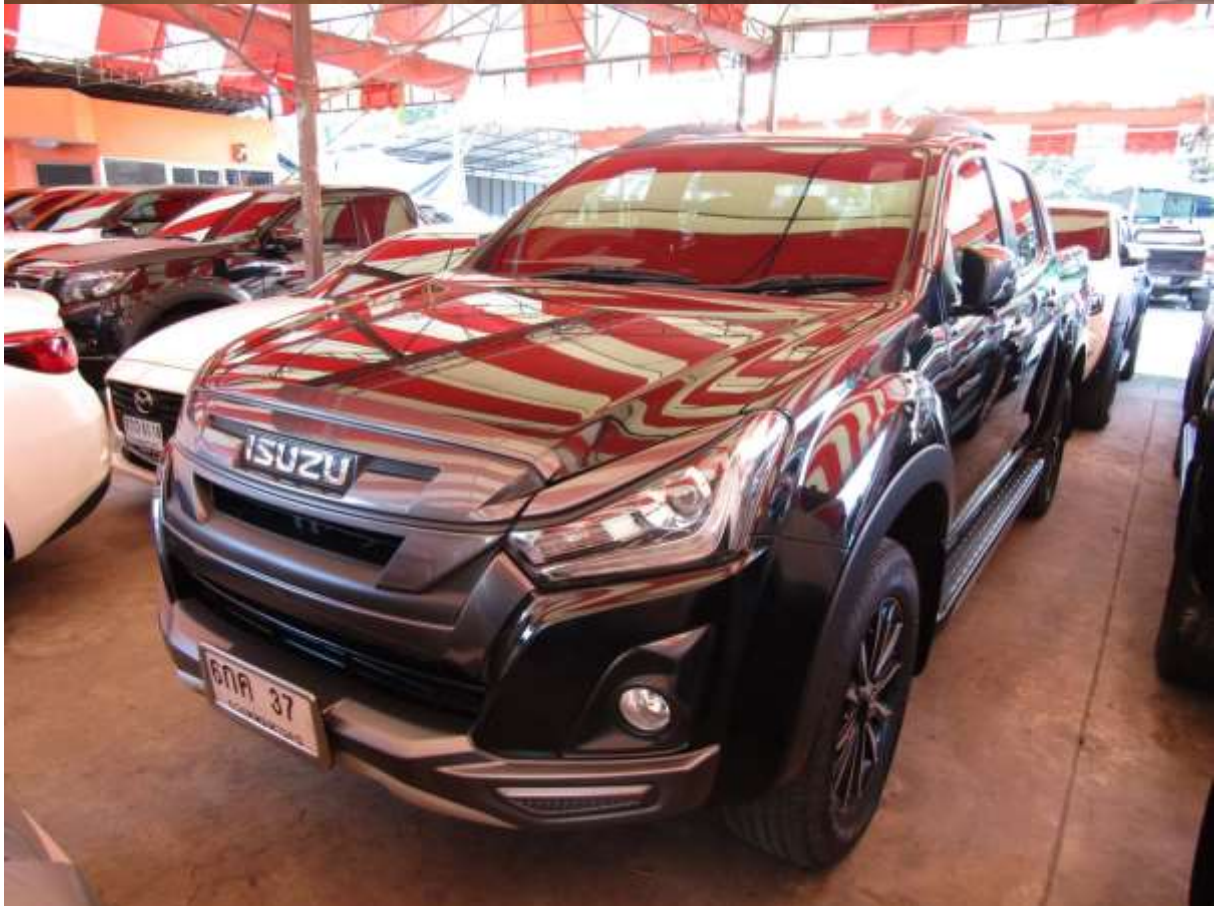
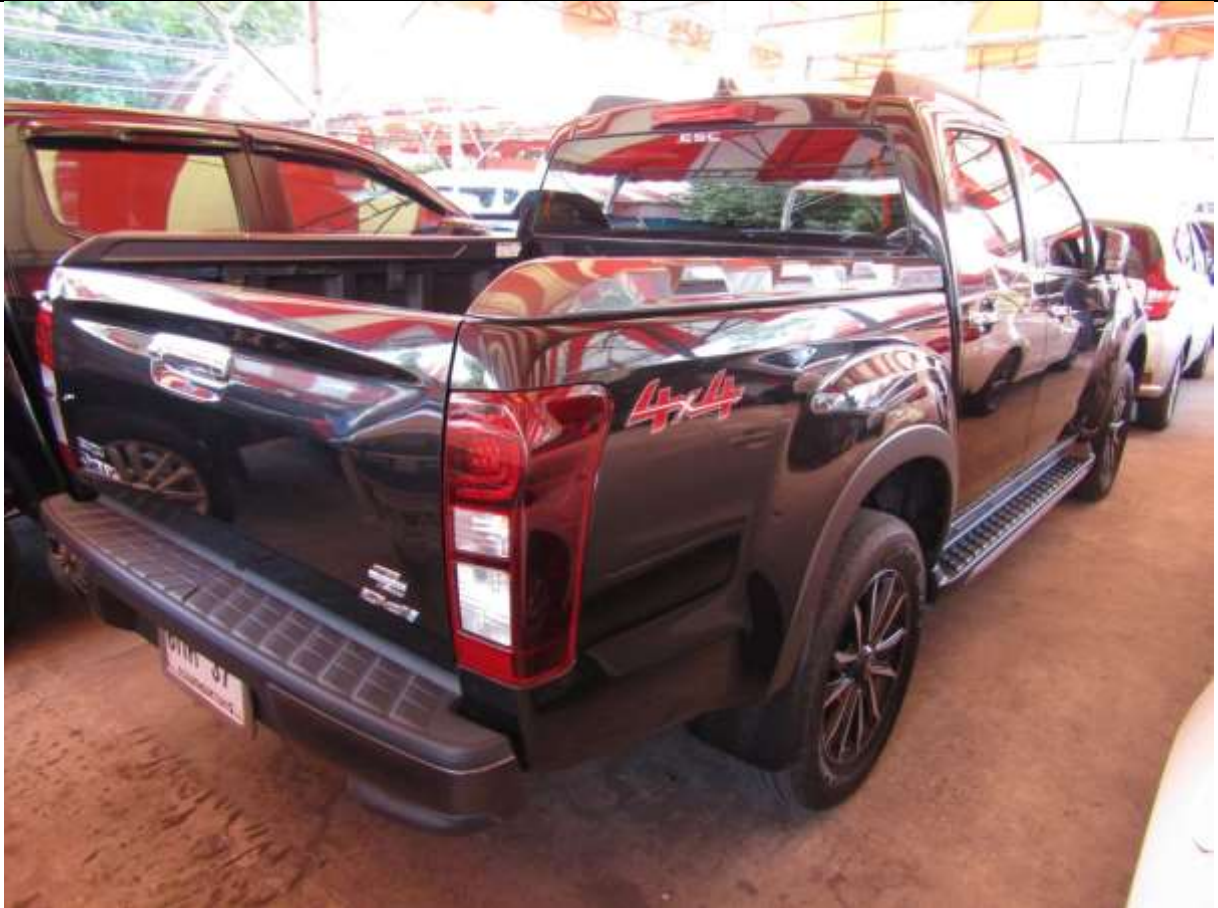
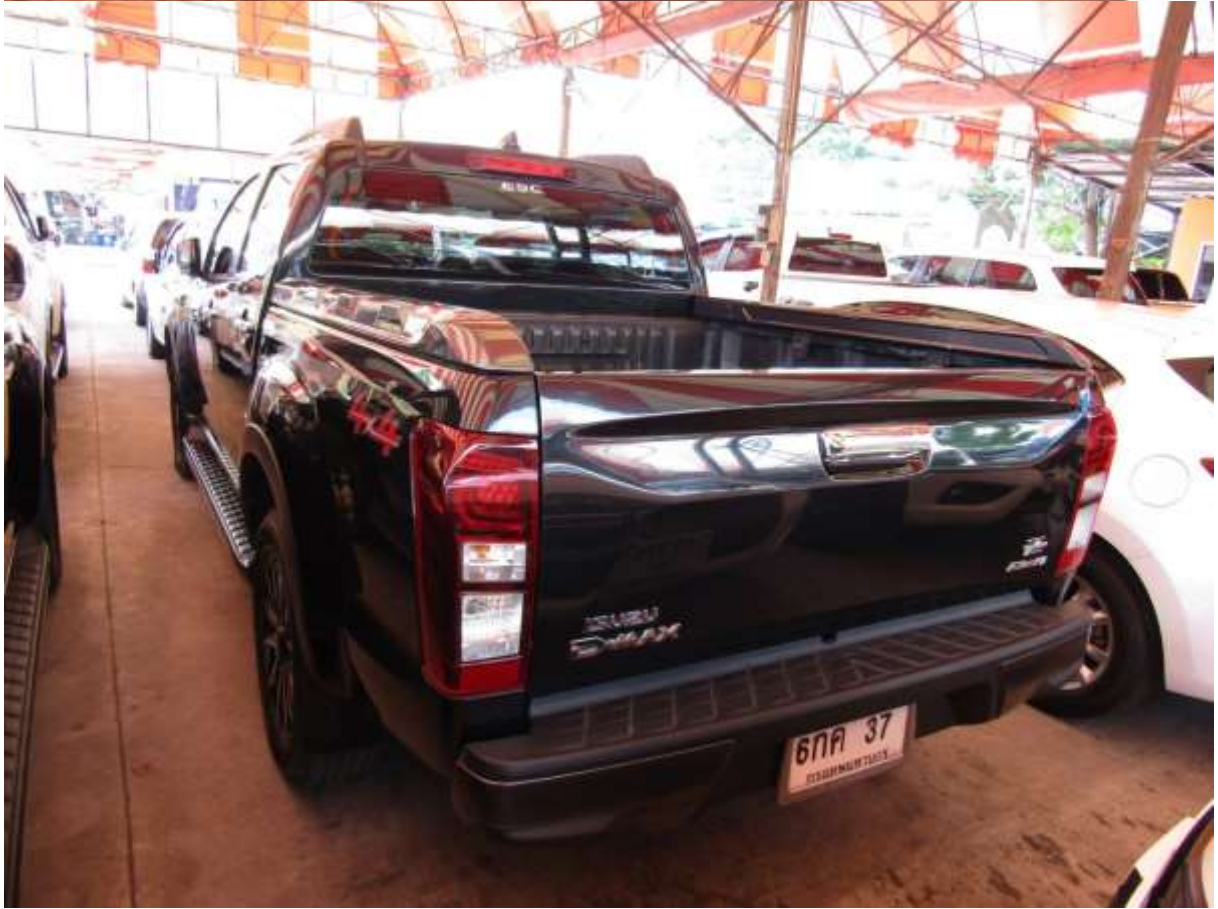
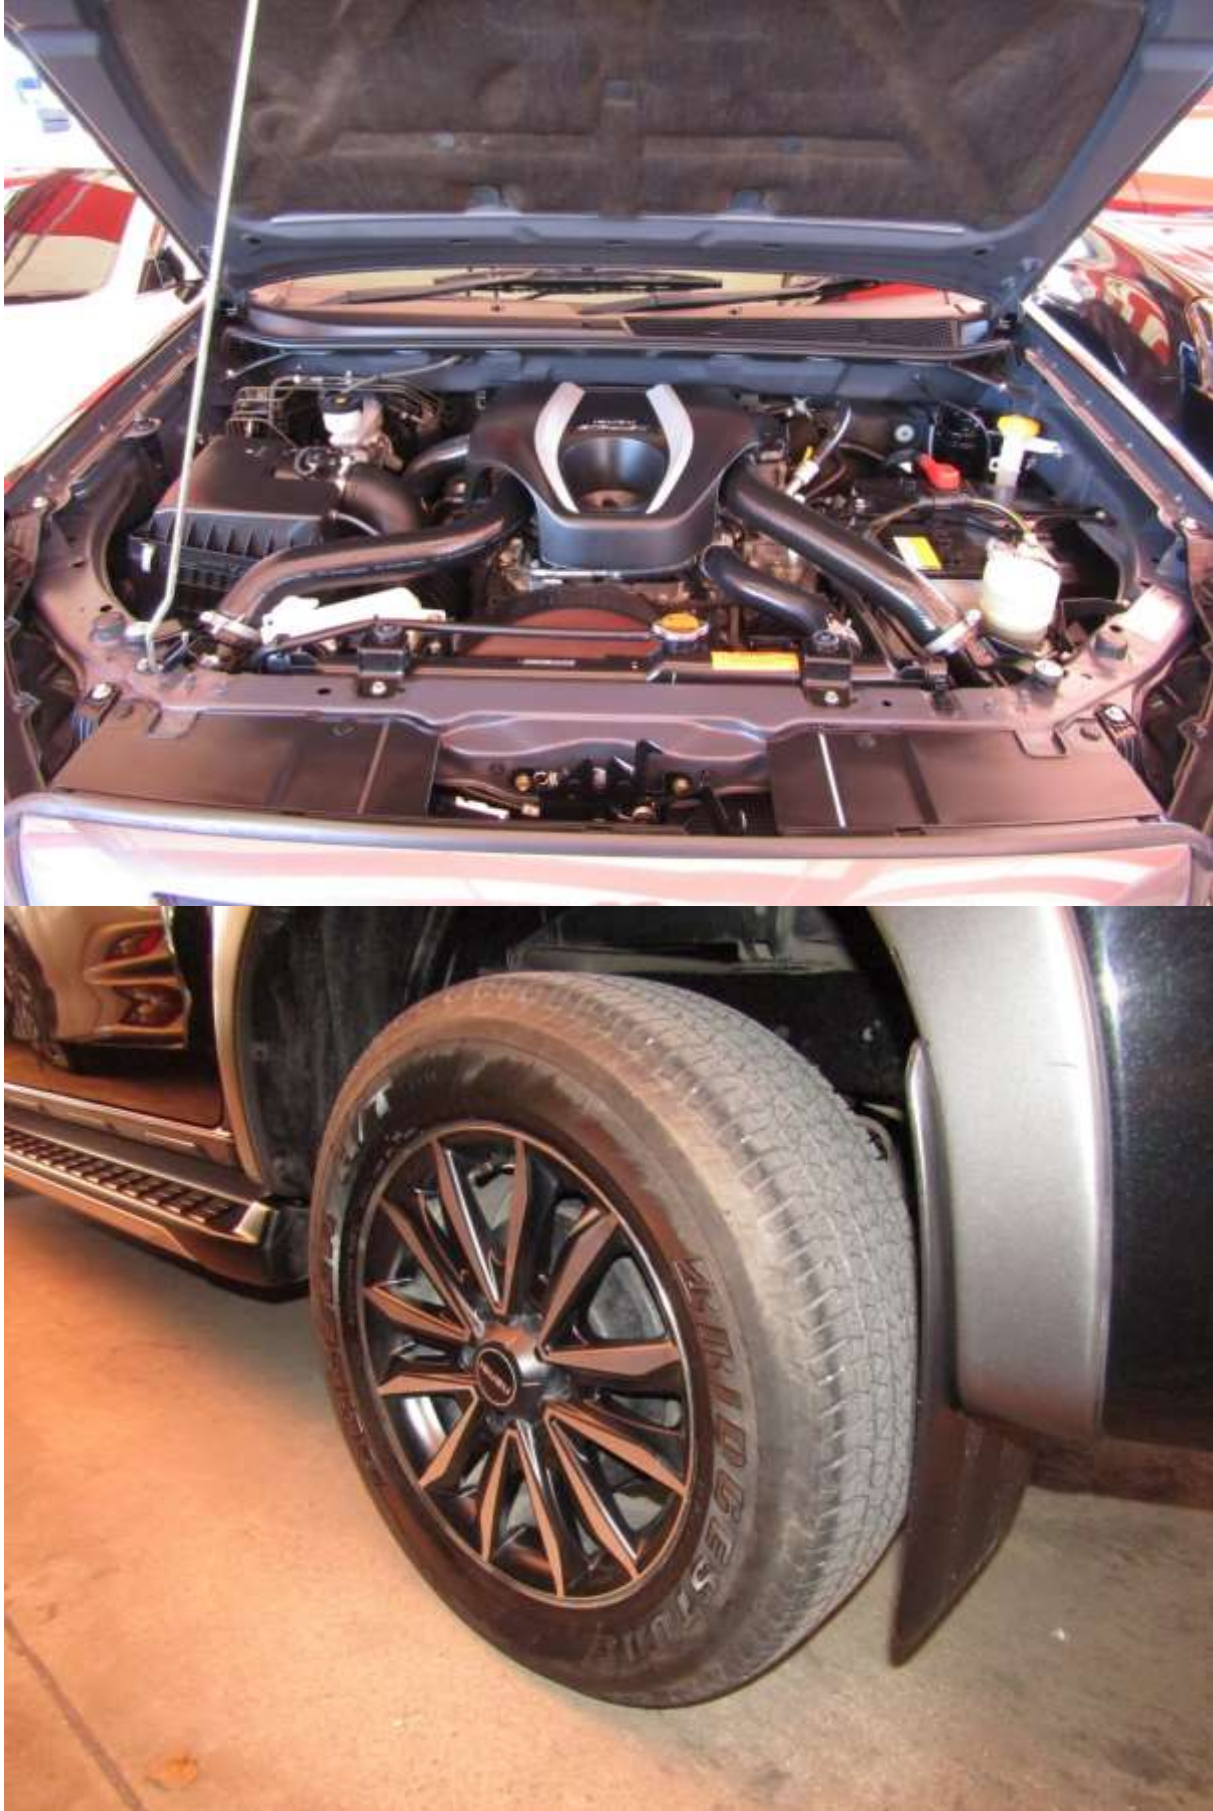
กันชนหน้า Front Bumper	สภาพดี
	คาน รั้งกันชนหน้า (ขวา) Front Side Member (Right) Appearance	สภาพดี
	คาน รั้งกันชนหน้า (ซ้าย) Front Side Member (Left) Appearance	สภาพดี
	ฝากระโปรงหน้ารถ Bonnet	สภาพดี
	กระจกบังลมหน้า Windshield	สภาพดี
	หลังคา Roof	สภาพดี
	สภาพ และการทำงาน หลังคาชั้นรูป หลังคาเปิดประทุน Sunroof/Convertible functional and appearance	N/A
	ประตูหน้าขวา Front Right Door	สภาพดี
	ประตูหลังขวา Rear Right Door	สภาพดี
	ประตูเลื่อนด้านขวา Sliding Right Door	N/A
	บันไดขายน้าด้านขวา Right Rocker Panel	สภาพดี
	ประตูหน้าซ้าย Front Left Door	สภาพดี
	ประตูหลังซ้าย Rear Left Door	สภาพดี
	ประตูเลื่อนด้านซ้าย Sliding Left Door	N/A

บันไดซ้ายน้ำด้านซ้าย Left Rocker Panel	สภาพดี
	ประตูท้าย,ฝากระโปรงท้าย Rear Tail Gate	สภาพดี
	กระจกบังลมหลัง Rear Screen	สภาพดี
	กันชนหลัง Rear Bumper	สภาพดี
	คาน รับกันชนหลัง (ขวา) Rear Side Member (Right) Appearance	สภาพดี
	คาน รับกันชนหลัง (ซ้าย) Rear Side Member (Right) Appearance	สภาพดี
	เสาโครงสร้าง A ขวา Right A-Pillar	สภาพดี
	เสาโครงสร้าง B ขวา Right B-Pillar	สภาพดี
	เสาโครงสร้าง C ขวา Right C-Pillar	สภาพดี
	เสาโครงสร้าง D ขวา Right D-Pillar	N/A
	เสาโครงสร้าง A ซ้าย Left A-Pillar	สภาพดี
	เสาโครงสร้าง B ซ้าย Left B-Pillar	สภาพดี
	เสาโครงสร้าง C ซ้าย Left C-Pillar	สภาพดี
	เสาโครงสร้าง D ซ้าย Left D-Pillar	N/A
	ระบบบังคับเลี้ยว Steering Components	สภาพดีตามอายุการใช้งาน
