1024/0021-10

BMW 530e 2.0 M Sport

## Vehicle Inspection Report สรุปผลการตรวจสภาพรถ (Inspection Summary)

Feb 21, 2024

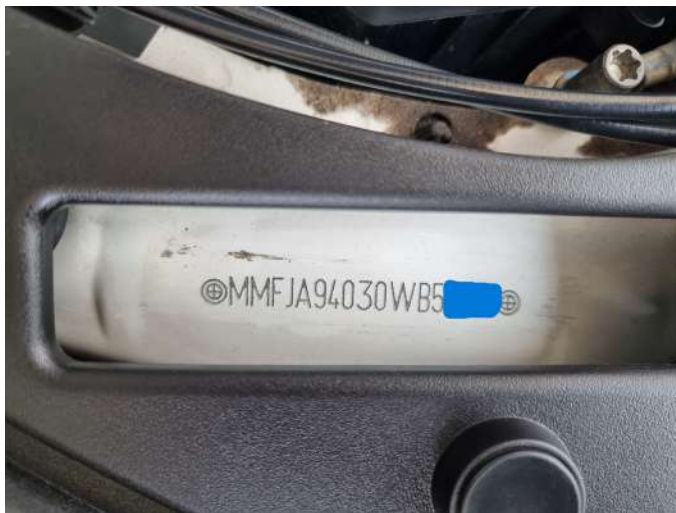
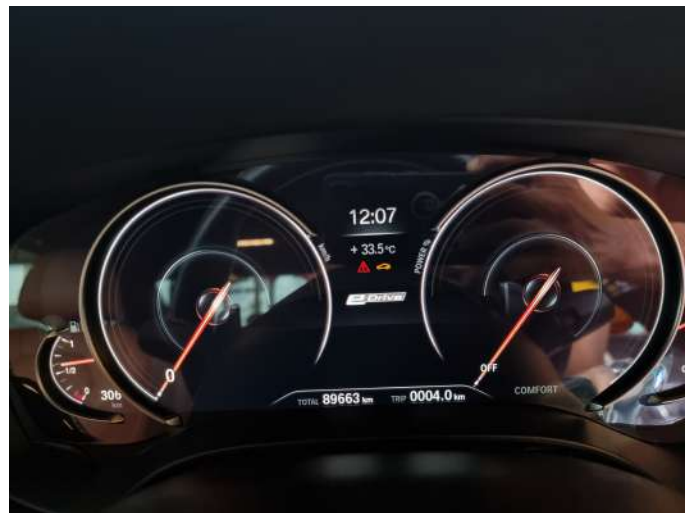
รูปเลขไมล์ (Mileage Picture) : ▾

89663

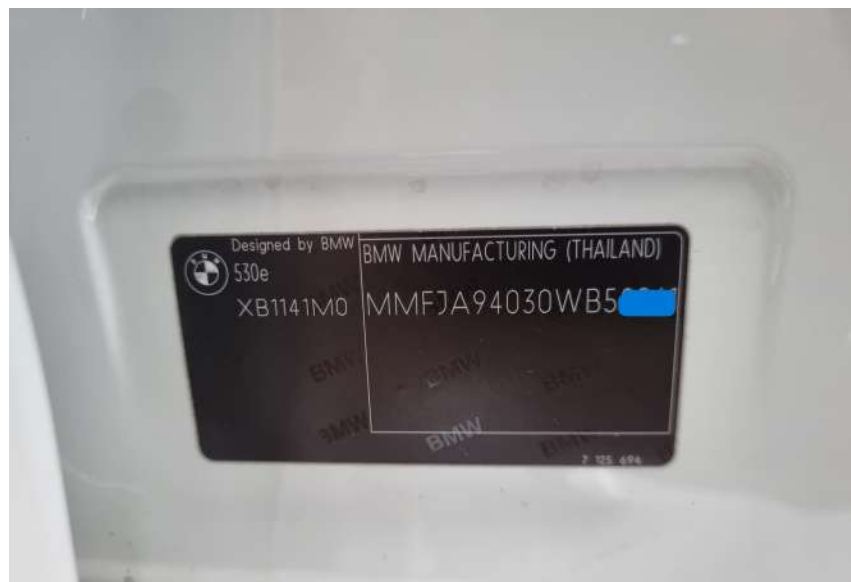
รูปแผ่นPlate ▾

- ✓ แผ่นเพลทเลขตัวถังมองเห็นได้ชัดเจน
- ✓ ชิ้นส่วนประกอบตัวถังรถ ผ่านการวัดค่าความหนาของสีแล้ว
- ✓ สีรถตรงตามเสาเอกสารจทะเบียน

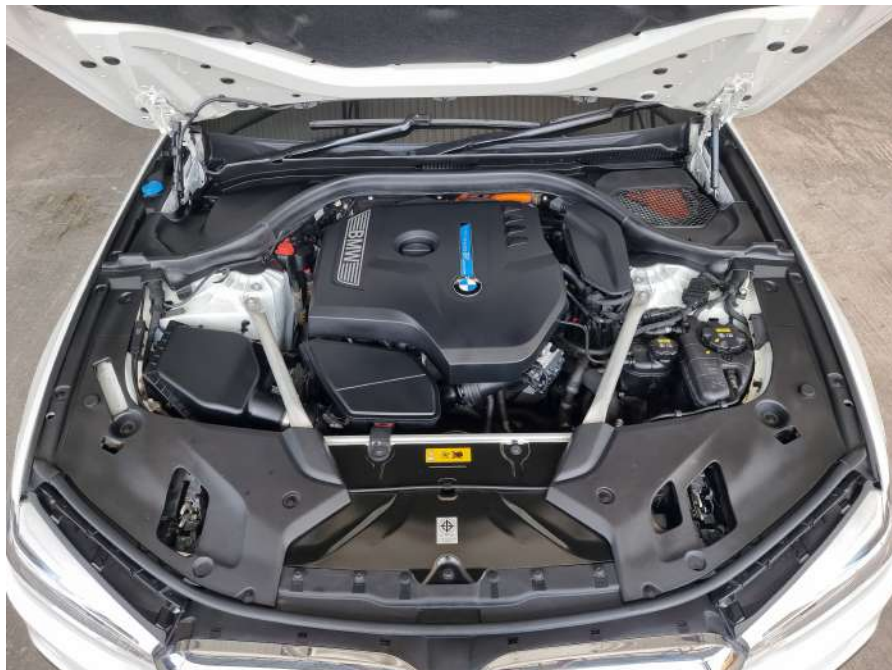
#### ภาพห้องเครื่อง

4.1 เครื่องยนต์ไม่พบการรั่วซึม No any leak on engine

4.10 การรั่วไหลของน้ำมัน Fluid Leaks

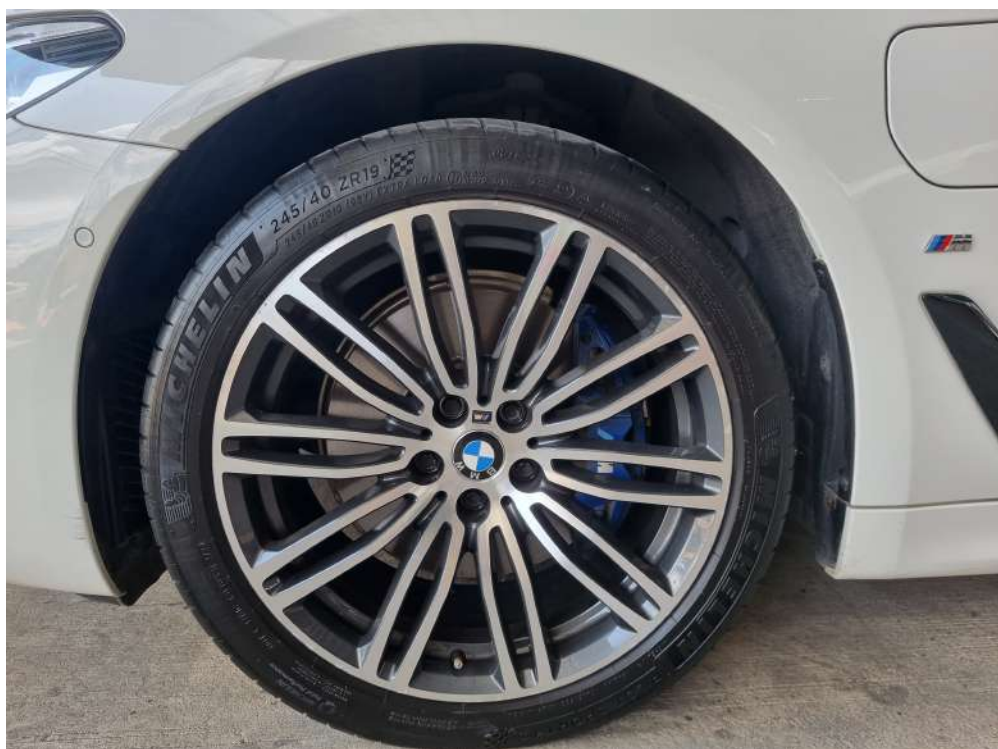
#### ขอบยาง ล้อ

ดี (Good)

21/21

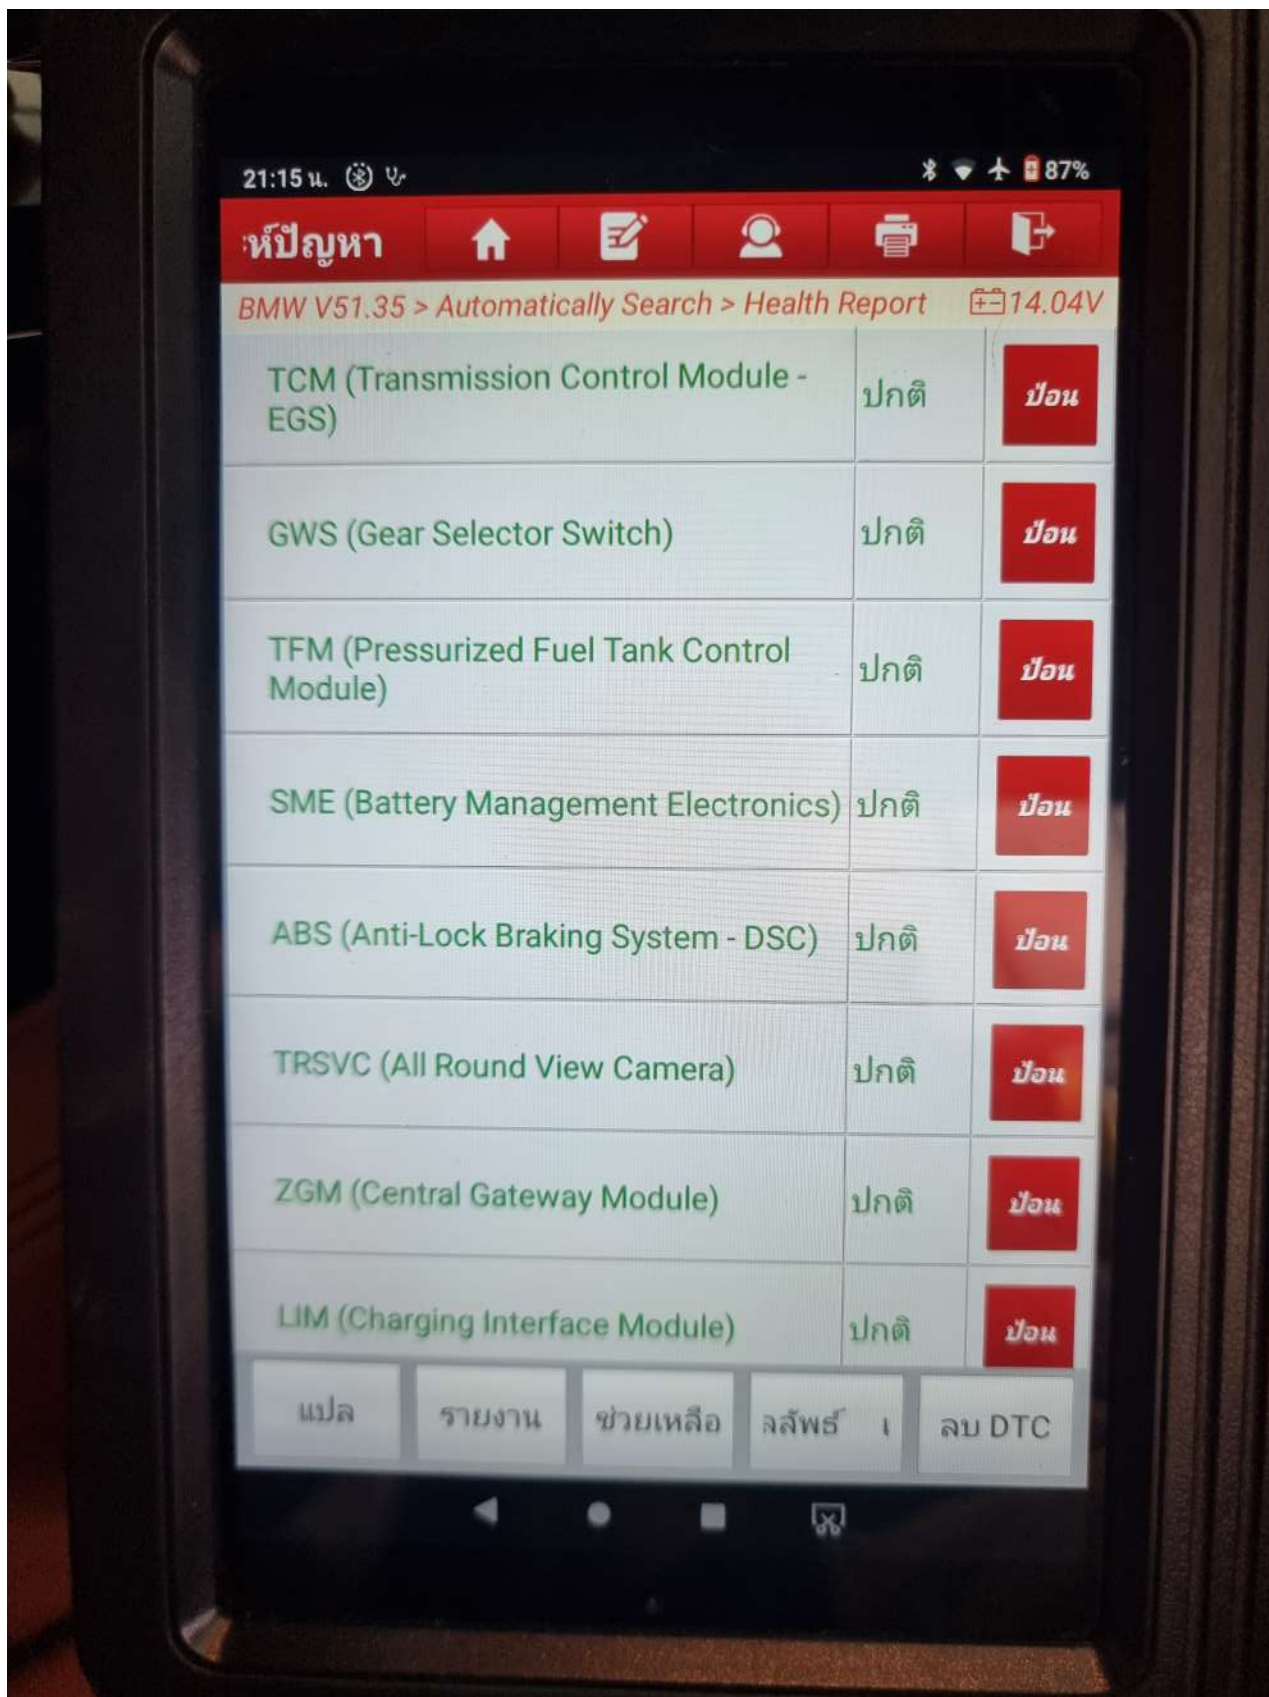
ภาพ OBD

ดี (Good)
