I024/0141-6

Nissan Note 1.2 V

INSPECTION
BY ONE2CAR

Vehicle Inspection Report

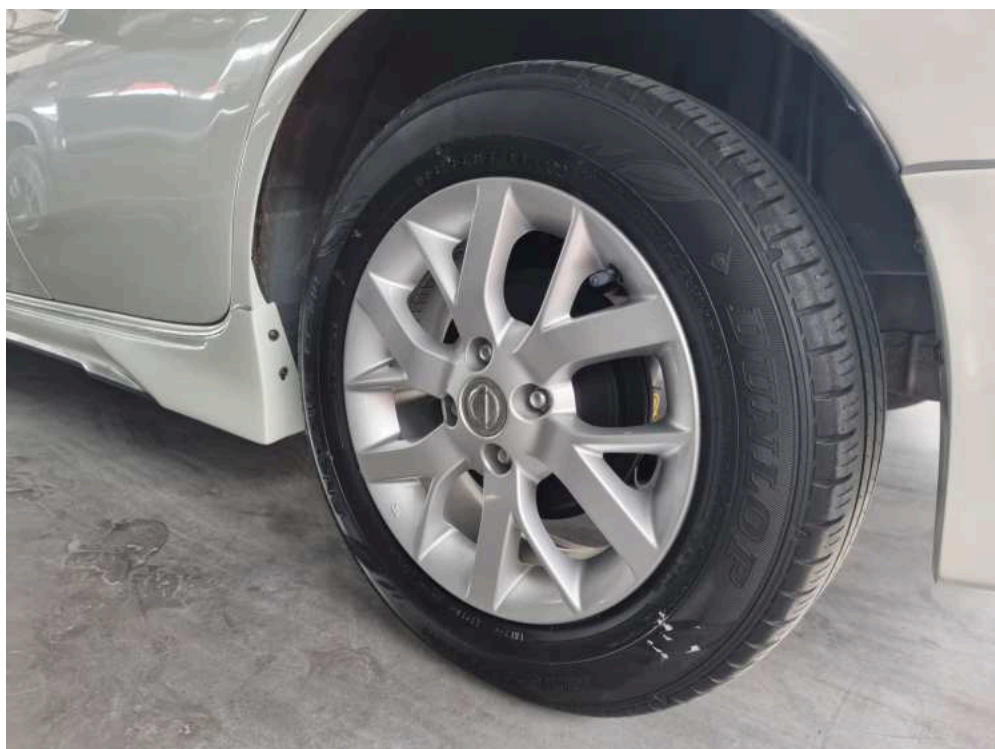
ขอบยาง ล้อ

พอใช้ (Fair)

19/18
