Vehicle Inspection Report

สรุปผลการตรวจสอบ (Inspection Summary)

ยี่ห้อ/รุ่น (Make/Model): SUZUKI ERTIGA DREZA	วันที่ตรวจสอบรถยนต์ (Date of Inspection): 6.3.61
เลขตัวถัง (VIN): MHYKZE81S00300619	เลขคำขอบริการ (Job No.) : I018/0027-013
เลขเครื่องยนต์ (Engine No.): K14BT1198197	Vehicle Picture:  
ปีผลิต (Build Date): 2016	
สี (Color): ขาว	
เลขไมล์ (Mileage): 17786	
เลขทะเบียน (No. Plate): 5กณ 6242	
ทะเบียนหมดอายุ (Registration Expiry): 27 มิ.ย 61	
ชื่อลูกค้า Customer Name: BB Smart Car 1	
ที่อยู่ (Address):	
โทรศัพท์ (Tel):	
สถานที่ตรวจสอบรถ (Inspection Place): BB Smart Car 1

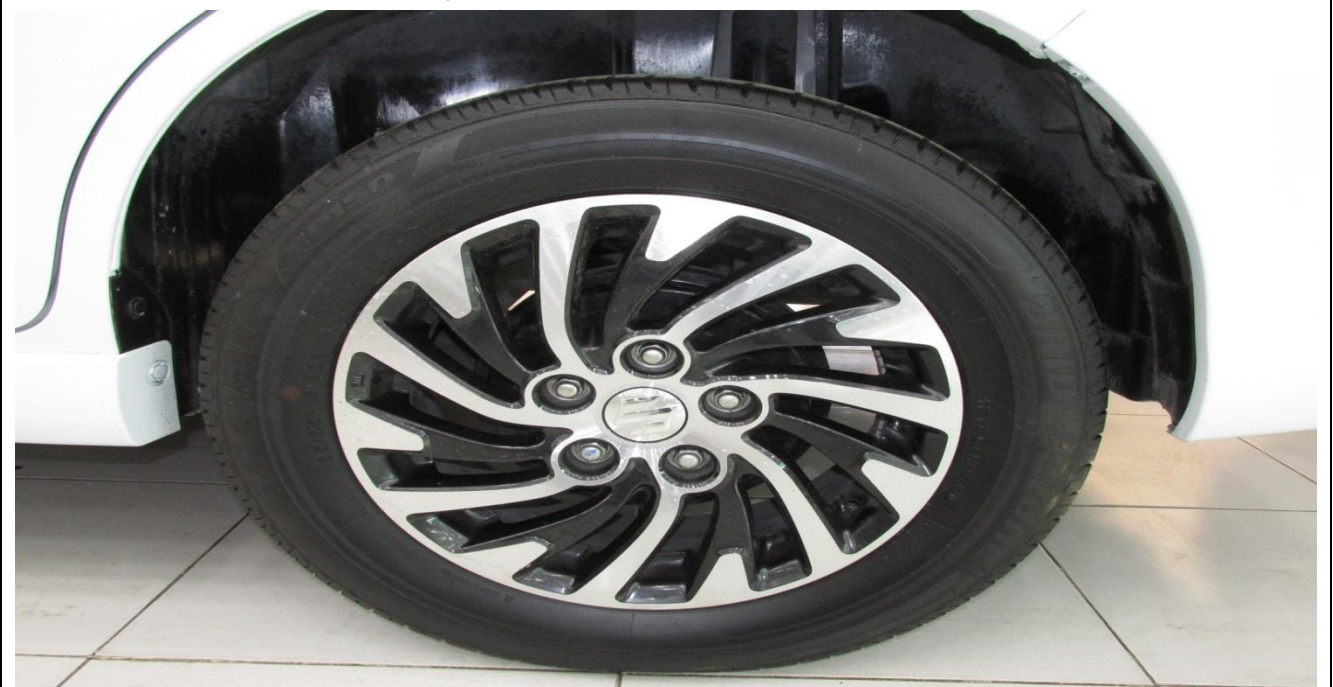
ภาพโดยรวมของยาง ล้อ และ เบรค - Tyres, Wheels & Brakes Visual Details:

สภาพยางรถยนต์, เดือน/ปี ผลิต Tyres Appearance, Year	ปียางผลิต 1516 ยางสภาพดี
 	สภาพล้อรถ Wheel Rims Appearance	สภาพดีตามอายุการใช้งาน
 	ยางอะไหล่ และล้อ Spare Tyre & Rim	มีประจำรถ
 	ก้ามเบรค และท่อน้ำมัน Brake Hose Callipers & Pipes	สภาพปกติไม่พบการรั่วซึม
 	ผ้าเบรค (หน้า/หลัง) Brake Pads (Front/Rear)	สภาพดีตามอายุการใช้งาน
 	จานเบรค Brake Discs (Front/Rear)	ควรเจียจานเบรคครั้งต่อไปที่เปลี่ยนผ้าเบรค

ดรัมเบรคล้อหลัง Brakes and Drums any No Leakage	สภาพดีตามอายุการใช้งาน
 	การทำงานของเบรคมือ Park Brake function	ระยะเวลาทำงานปกติ
 	คำแนะนำอื่นๆ Other	N/A
