Vehicle Inspection Report

สรุปผลการตรวจสอบ (Inspection Summary)

ยี่ห้อ/รุ่น (Brand/Model): NISSAN TEANA 2.5XV 2.5 AT	วันที่ตรวจสอบรถยนต์ (Date of Inspection): 18.09.61
หมายเลขตัวถัง (VIN): MNTBCAL33Z0002097	เลขคำขอบริการ (Job No.): IO18/168-002
หมายเลขเครื่องยนต์ (Engine No.): QR25 755336B	Vehicle Picture:  
ปีผลิต (Build Date): 2014	
สีรถ (Color): ขาว	
ระยะการใช้งาน(Mileage): 141,041 ก.ม.	
หมายเลขทะเบียน (No. Plate): 7กร 6081	
วันครบกำหนดชำระภาษี (Registration Expiry): 11 ก.ย 62	
ชื่อลูกค้า (Customer Name): Unicorn Used Car	
ที่อยู่(Address): ถนนศรีนครินทร์	
โทรศัพท์ (Tel):	
สถานที่ตรวจสอบรถ (Inspection Place): Unicorn Used Car

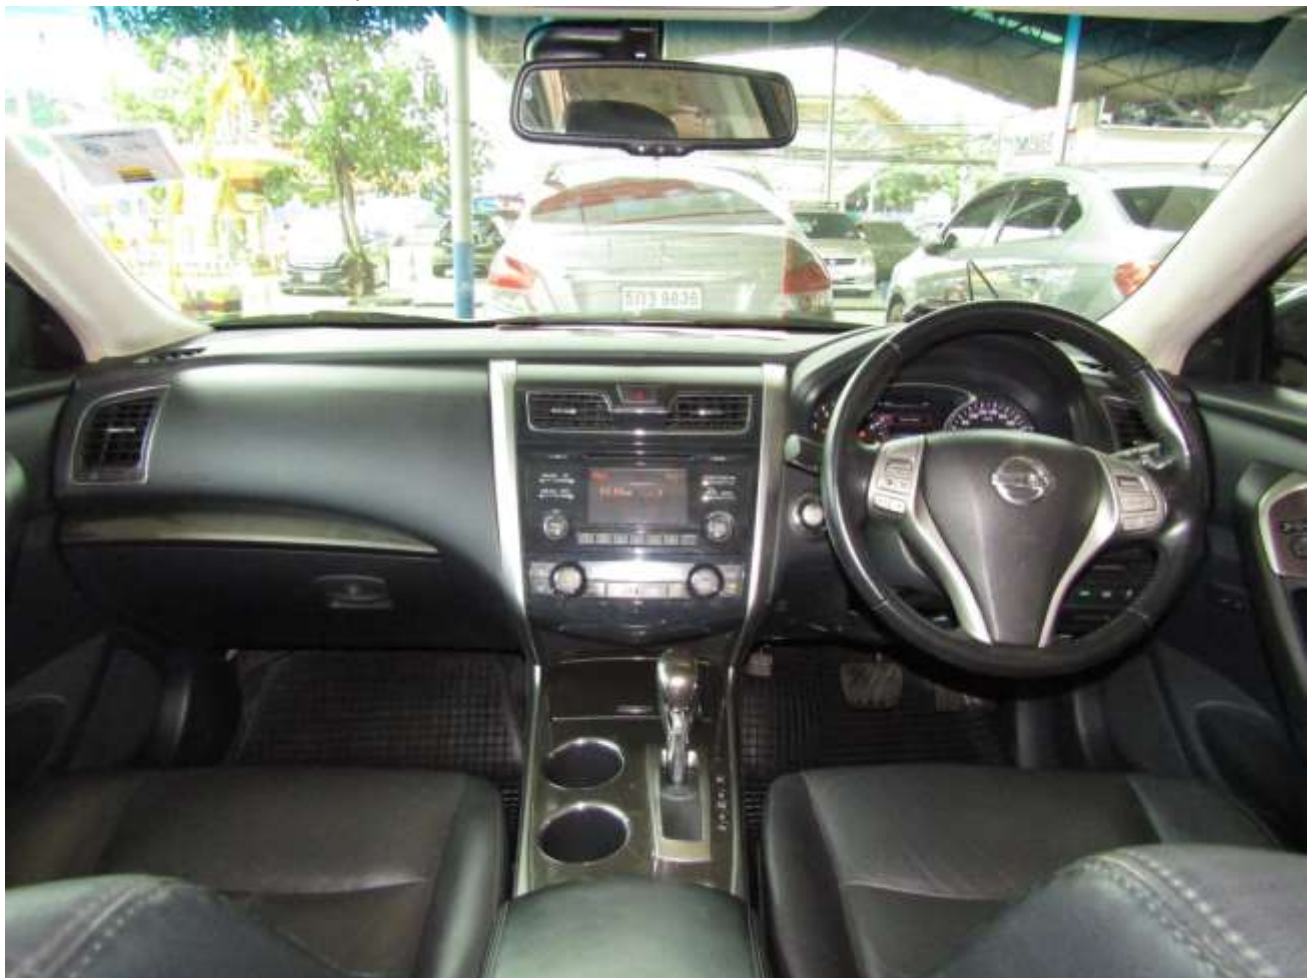
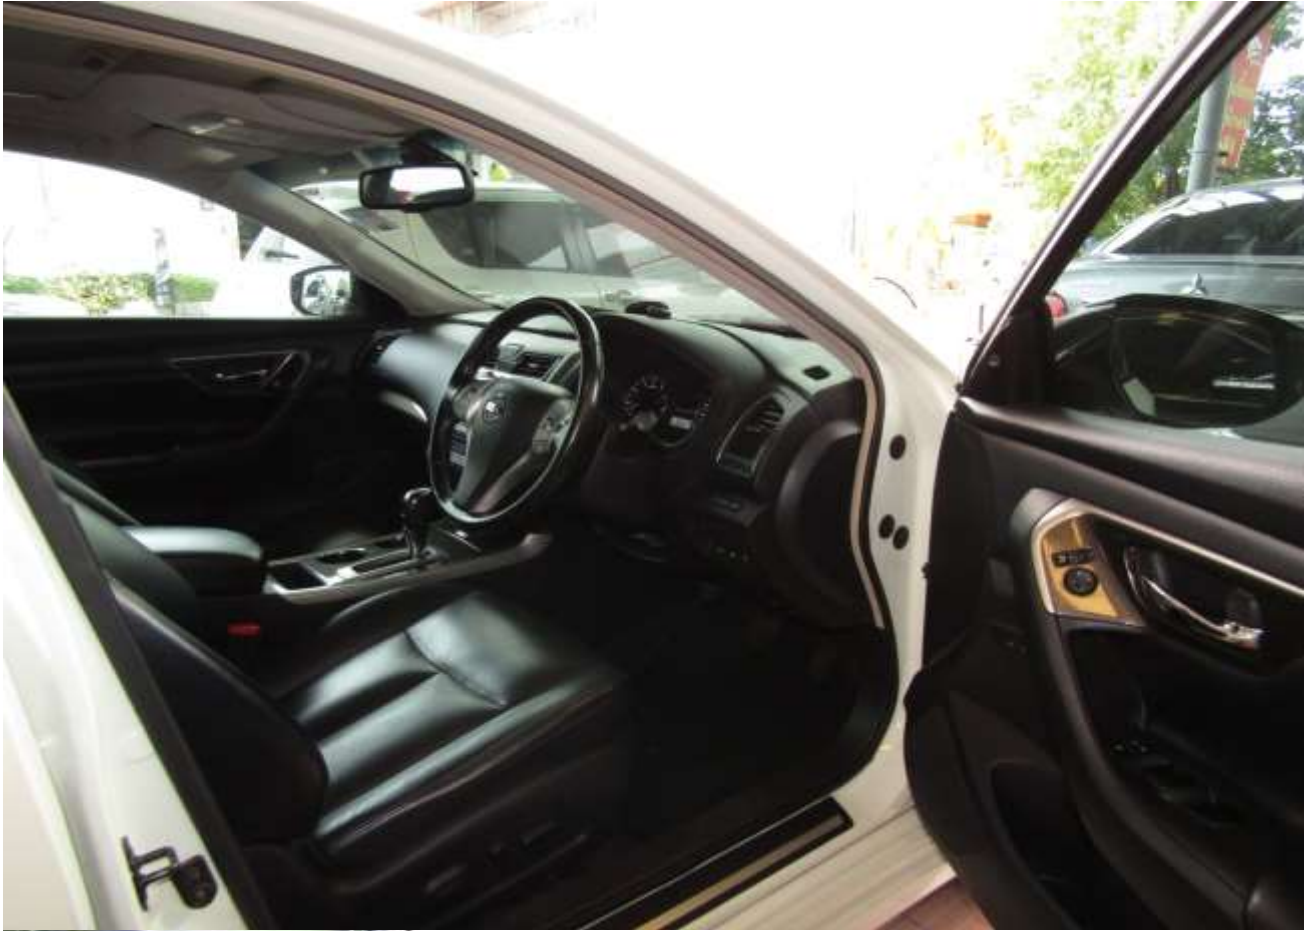
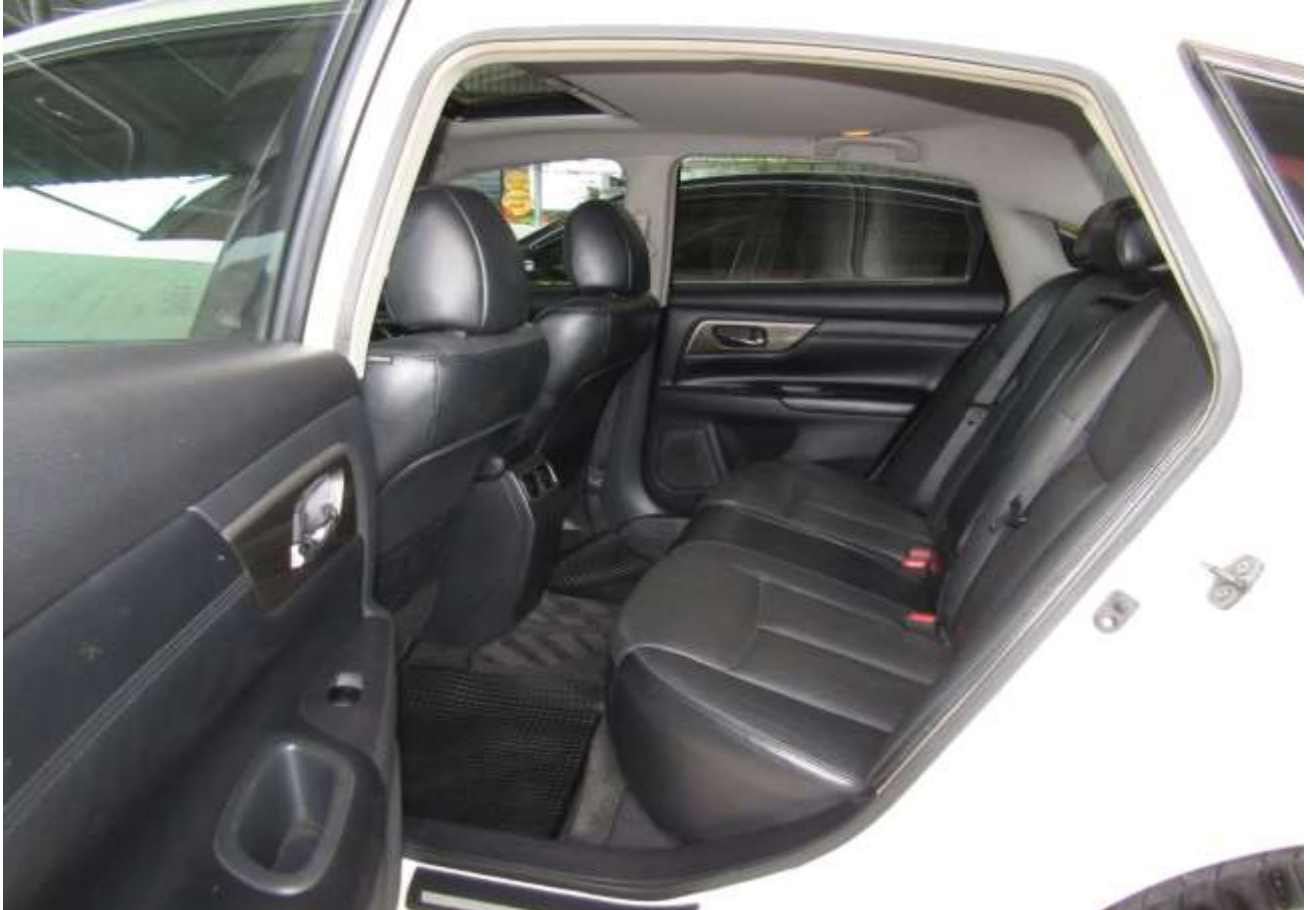
ภาพภายในด้านหน้า หลัง และ จุดบกพร่อง - Interior Visual Details (Front, Rear and/or Defect):

หน้าปัดและมาตรวัด ปกติ หรือ มีไฟ โชนหรือไม่มี Dash Warning Lights & Gauges	ไม่มีไฟโชน
 	การวินิจฉัยผ่านทาง OBD2 On-Board Diagnostics (OBD)	ปกติ
 	ระบบไฟส่องสว่าง All Lights System	ปกติ
 	สมุดคู่มือรถ Owner's Manual & Service Intervals	มีประจำรถ
 	อื่นๆ เพิ่มเติม เช่น กลิ่น เศษกระดาษ Odor and Other	N/A

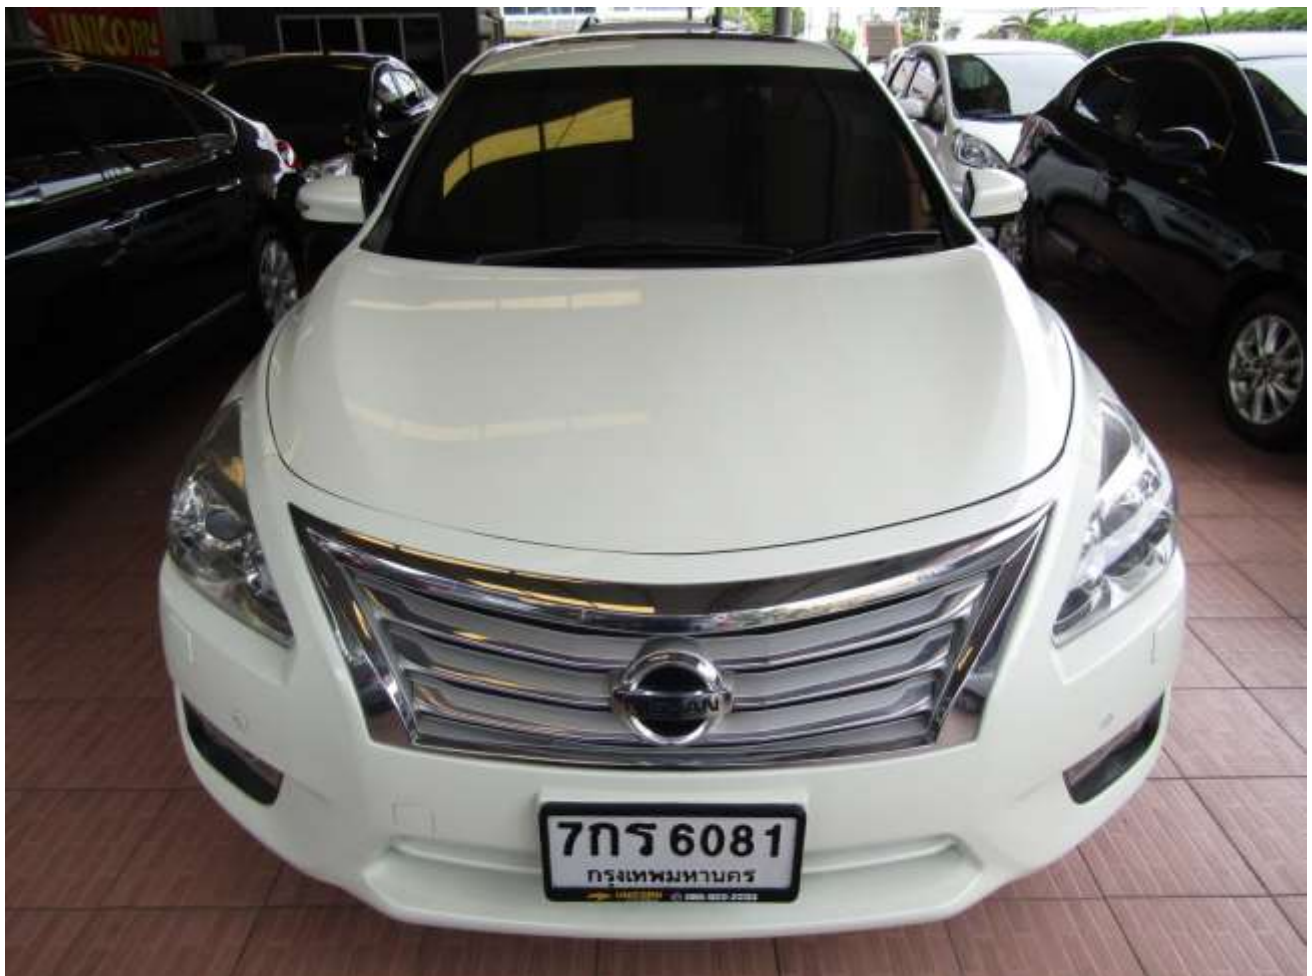
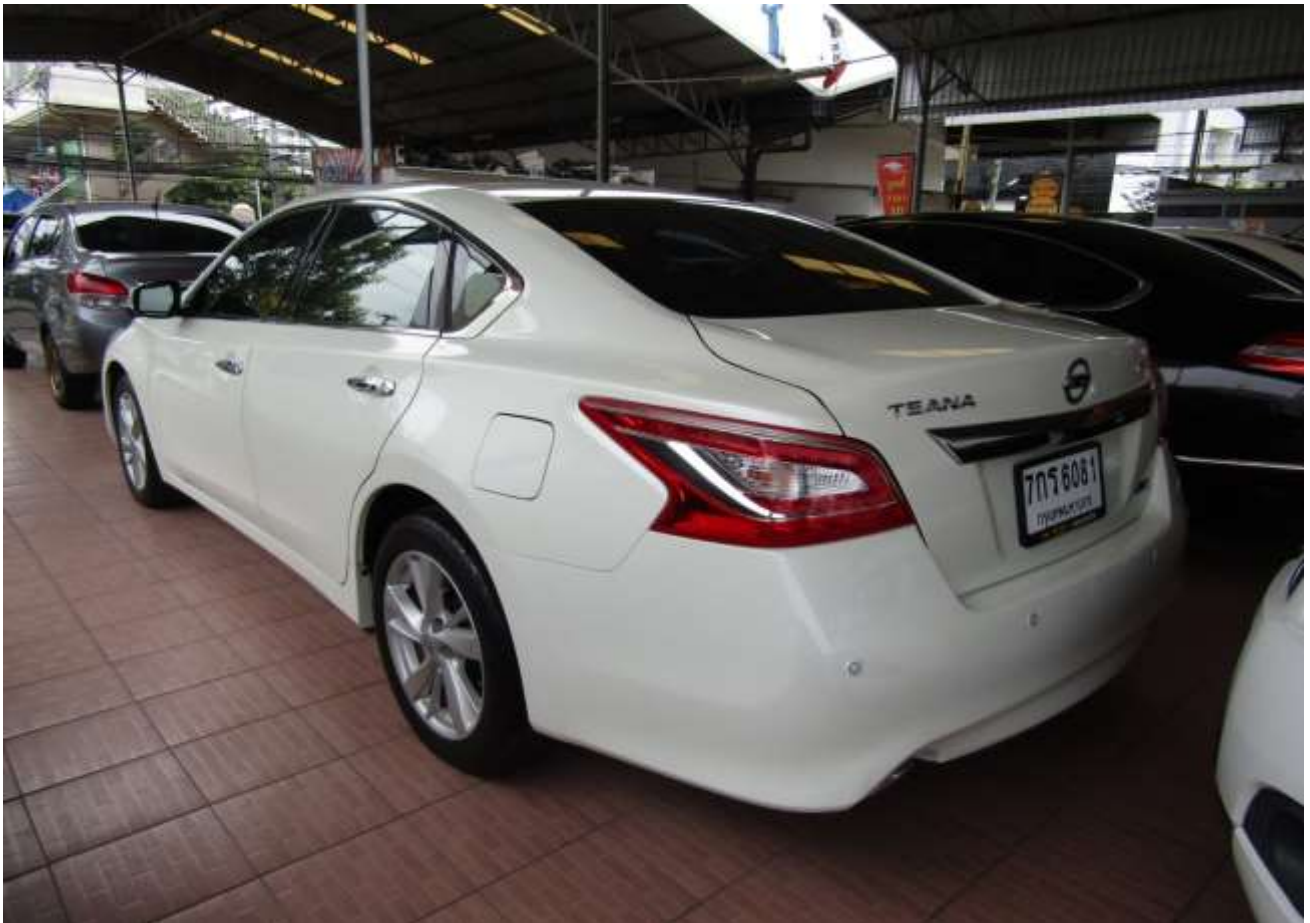
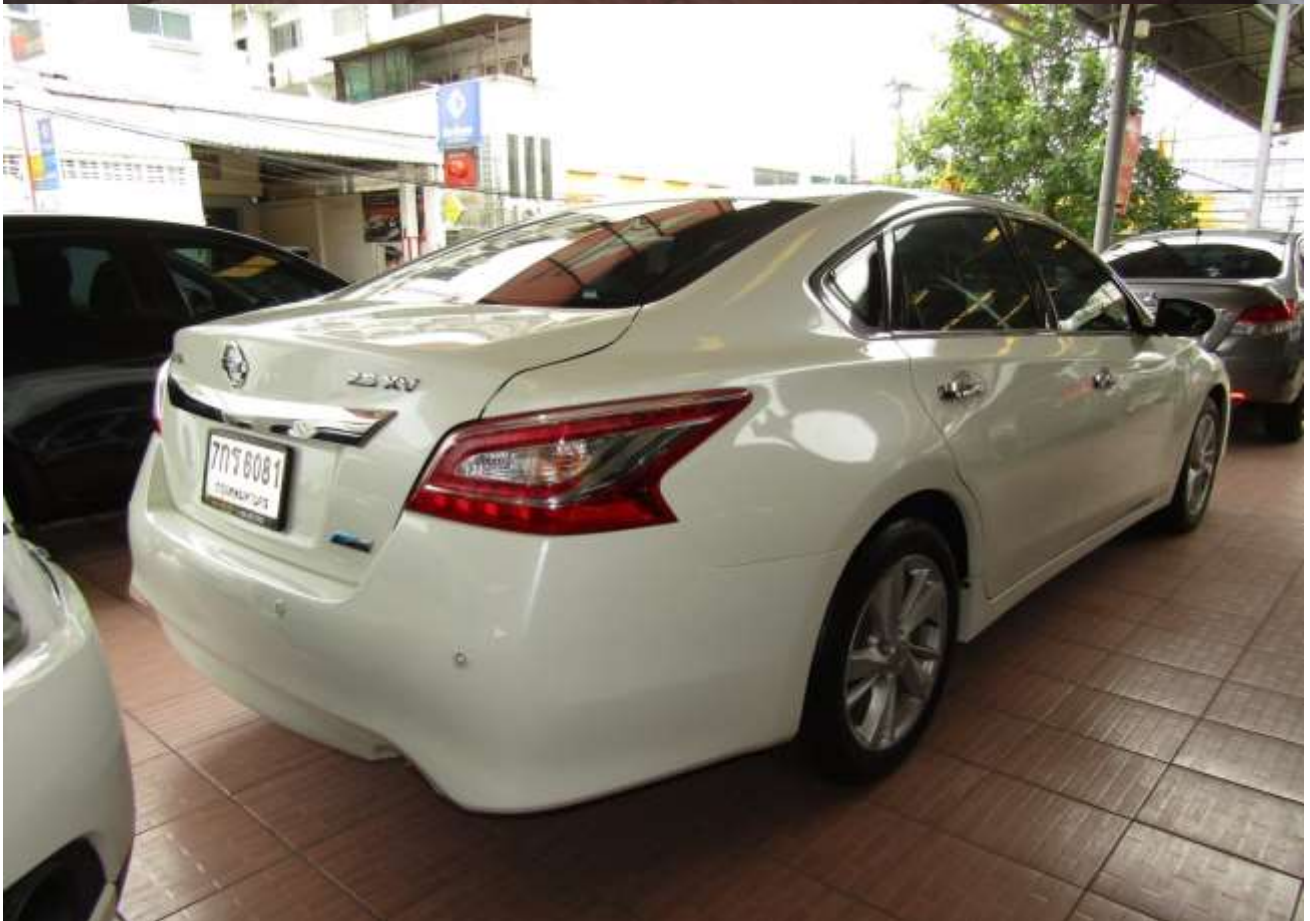
ภาพภายนอก - Exterior Visual Details:

สภาพรวมของโครงสร้างแชสซี Chassis Frames & Members Appearance	สภาพดี

สภาพใต้ท้องรถและอุปกรณ์ใต้ท้องรถ Under Body and Parts Appearance	สภาพตามอายุการใช้งาน

ช่วงล่างหน้า Front Suspension	สภาพตามอายุการใช้งาน
 	ช่วงล่างหลัง Rear Suspension	สภาพตามอายุการใช้งาน
 	ระบบบังคับเลี้ยว Steering Components	สภาพตามอายุการใช้งาน
 	เสื้อเกียร์ Transmission Housing	สภาพตามอายุการใช้งาน

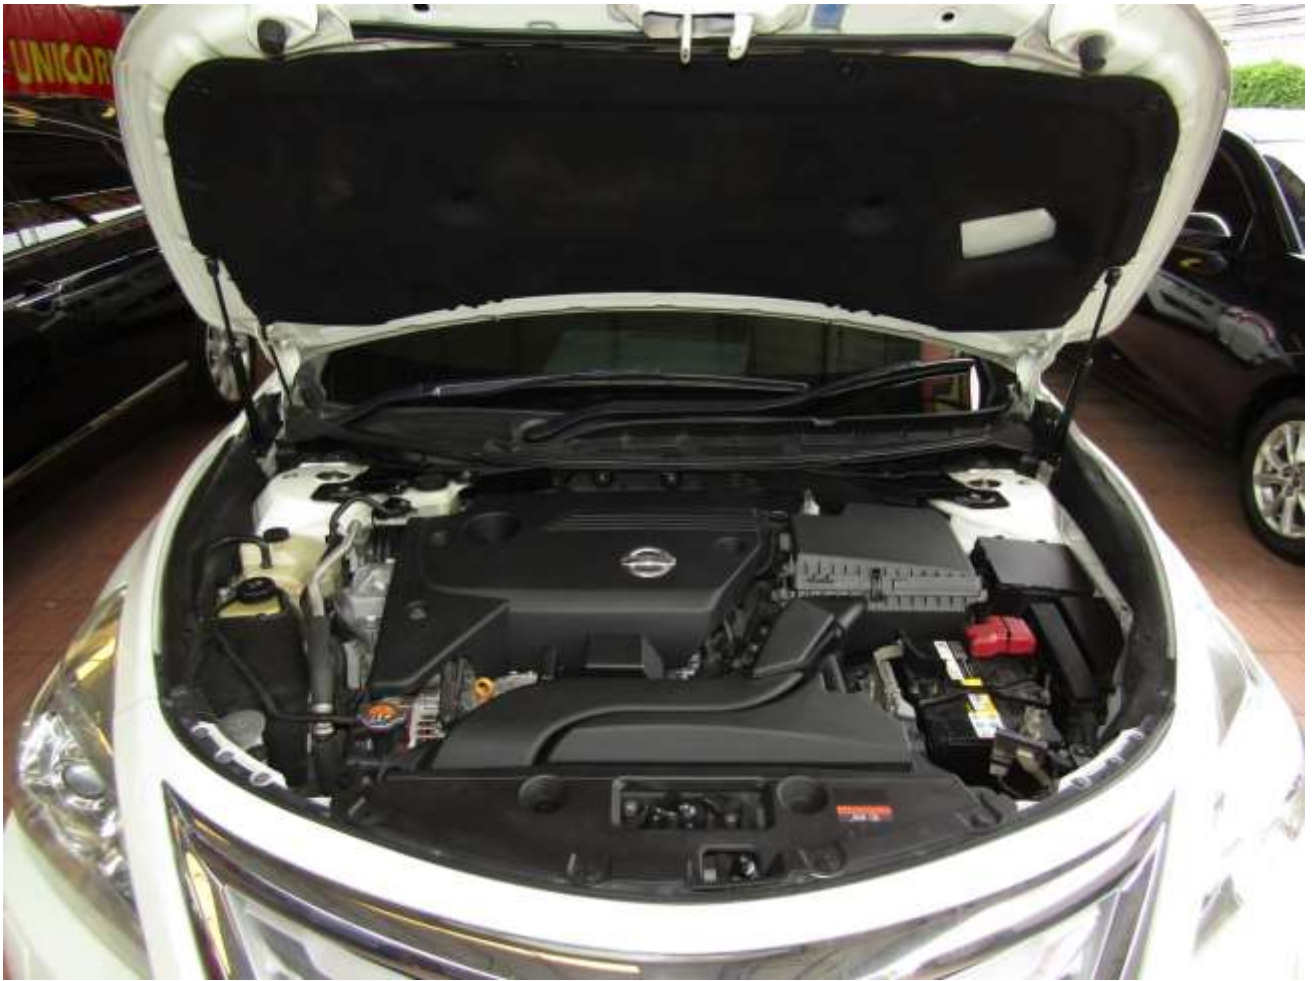
ภาพห้องเครื่อง - Engine Bay Visual Details:

สภาพรวมของโครงสร้าง และตัวถัง Chassis Frames & Members Appearance	สภาพตามอายุการใช้งาน

ระดับของเหลว Fluid Level	อยู่ในระดับปกติ

การรั่วไหลของน้ำมัน Fluid Leaks	ไม่มี

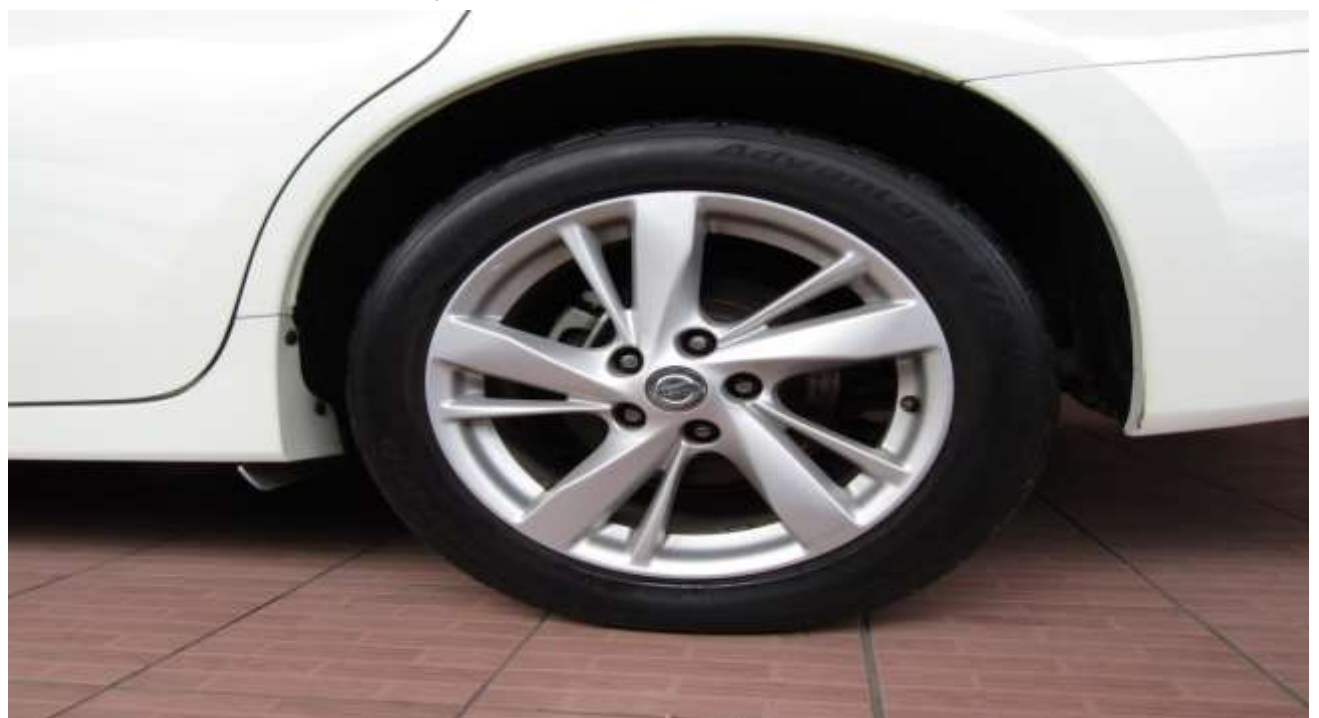
ภาพโดยรวมของยาง ล้อ และ เบรค - Tyres, Wheels & Brakes Visual Details:

สภาพยางรถยนต์, สปีดคาร์/ปี ผลิต Tyres Appearance, Year	0816

สภาพล้อ,ฝาครอบล้อ Wheel Rims Appearance	สภาพตามอายุการใช้งาน
 	ล้อ และยางอะไหล่ Spare Tyre & Rim	มีประจำรถ
 	คาลิปเปอร์เบรค และท่อน้ำมัน Brake Hose Callipers & Pipes	สภาพปกติไม่พบการรั่วซึม
 	ผ้าดิสเบรค (หน้า/หลัง) Brake Pads (Front/Rear)	สภาพตามอายุการใช้งาน

จานดิสเบรค(หน้า/หลัง) Brake Discs (Front/Rear)	ควรเจียจานเบรคครั้งต่อไปที่เปลี่ยนผ้าเบรค
 	ดรัมเบรคล้อหลัง Brakes and Drums any No Leakage	N/A
 	การทำงานของเบรคมือ Park Brake function	ระยะการทำงานปกติ
 	คำแนะนำอื่นๆ Other	N/A
