I023/0390-7

Mercedes-Benz GLA200 1.3 AMG

INSPECTION
BY ONE2CAR

Vehicle Inspection Report สรุปผลการตรวจสภาพรถ (Inspection Summary)

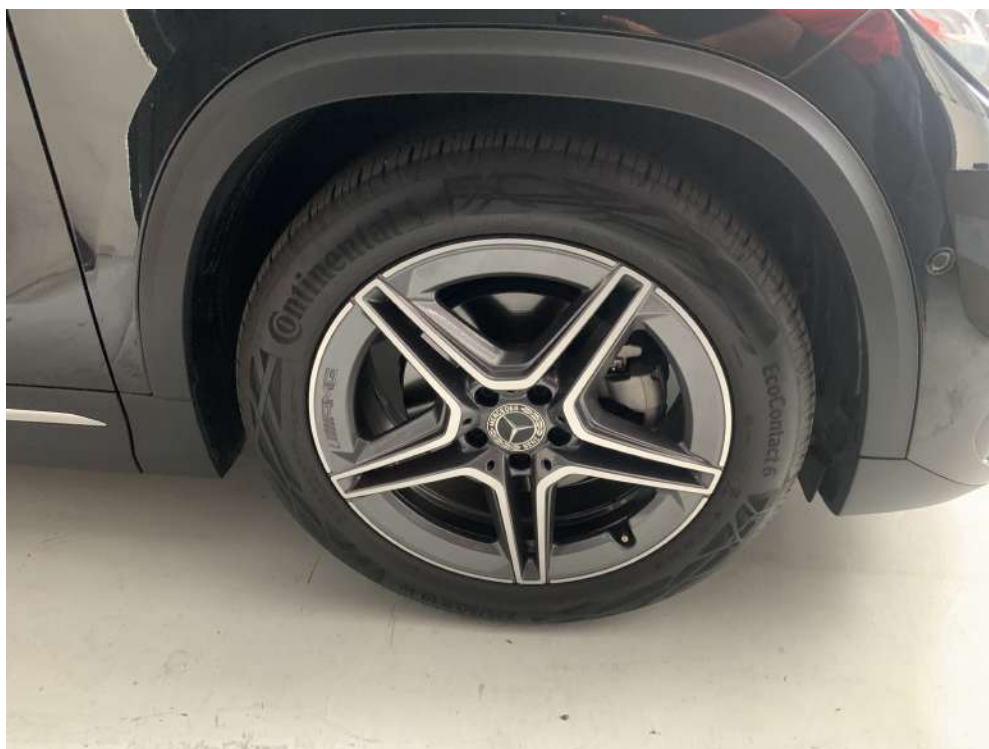
ขอบยาง ล้อ

16/21
