**เลขคำขอบริการ (Job No.) :**
**1023/0035-6**
**Car Grade :**
**A**
**A : ดีเยี่ยม**
**B : ดี**
**C : ปานกลาง**
**D : พอใช้**
**ยี่ห้อ/รุ่น (Brand/Model) :**
**Suzuki Ciaz 1.2 GL Sedan**
**ปีที่ผลิต (Build Date) :**
**2018**
**ชื่อลูกค้า (Customer Name) :**
**.1 กฤษกร (ศูนย์รวมรถบ้านรามอินทราซอย5) ตลาดรถกลางคืน**
**วันที่ตรวจสอบ (Date of Inspection) :**
**Feb 6, 2023**
**วันที่จดทะเบียน (Date of registration) :**
**Apr 19, 2019**
**หมายเลขเครื่องยนต์ (Engine No.) :**
**K12BS229830**
**หมายเลขตัวถัง [VIN] :**
**MMSCVC31S0013\*\*\*\***
**หมายเลขทะเบียน [No. Plate] :**
**กจ56\*\***
**สภาพยาง (Week/Year) :**
**41/18**
**สีรถ (Color) :**
**เทา**
**ระยะการใช้งาน (Mileage) :**
**47103**

Feb 6, 2023

Suzuki Ciaz 1.2 GL Sedan

## Vehicle Inspection Report สรุปผลการตรวจสภาพรถ (Inspection Summary)

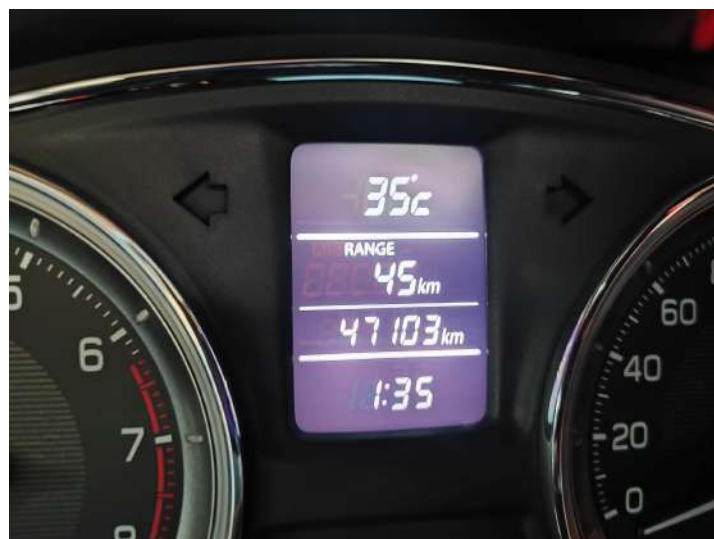
รูปเลขไมล์ (Mileage Picture): ▾

47103

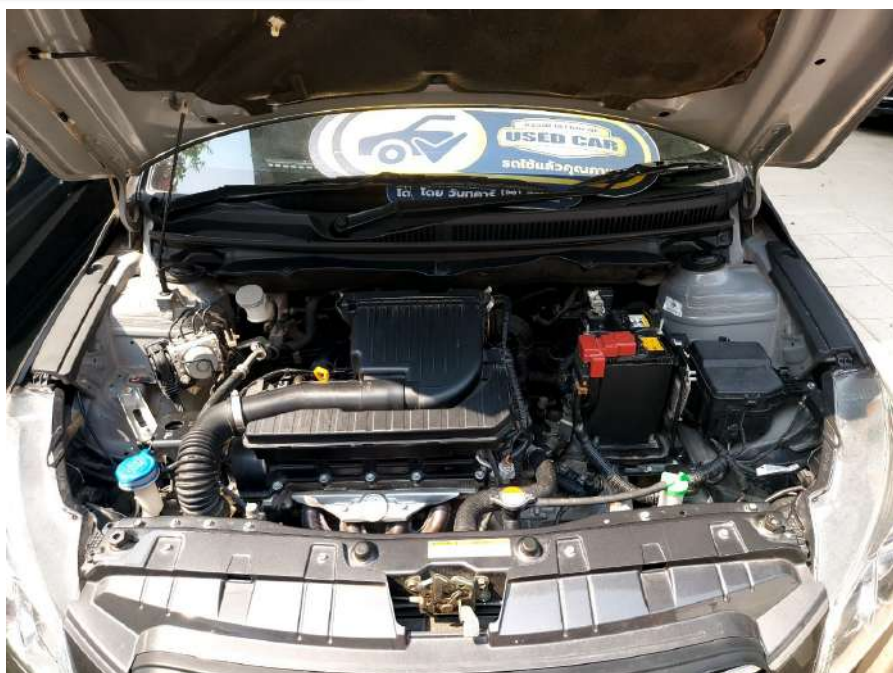
### ภาพห้องเครื่อง

4.20 แบตเตอรี่ไม่รั่ว และ ชุดยึด ไม่มีสนิม  
 No any leak on battery and no corrosion on battery support bracket

4.21 การทดสอบแบตเตอรี่ Battery Test

สตาร์ทติด ( Start Normally )

### การทดสอบ แบตเตอรี่ Battery Test

| Voltage | 12.36 | V |
| Rating | 240 | CCA |
| Current | 135 | CCA |
| Internal resistance | 20.61 | mΩ |
| State of Charge | 56 | % |
| State of Health | 32 | % |
| Status | REPLACE | |

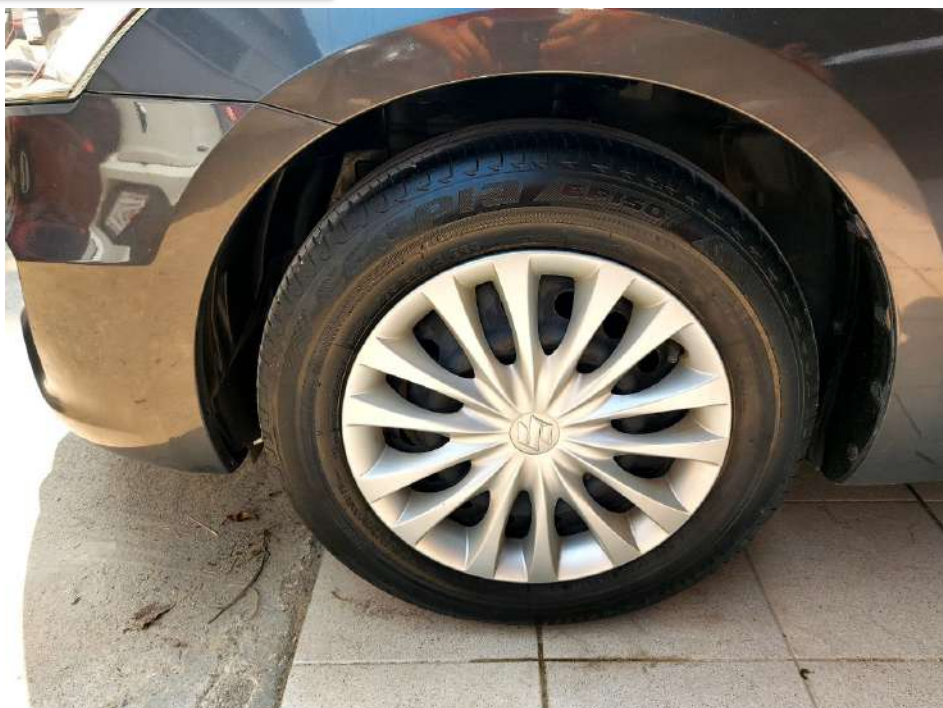
#### ขอบยาง ล้อ

5.1 สภาพยางรถยนต์, สัปดาห์/ปีผลิต Tires Appearance, Year

พอใช้ (Fair)

41/18

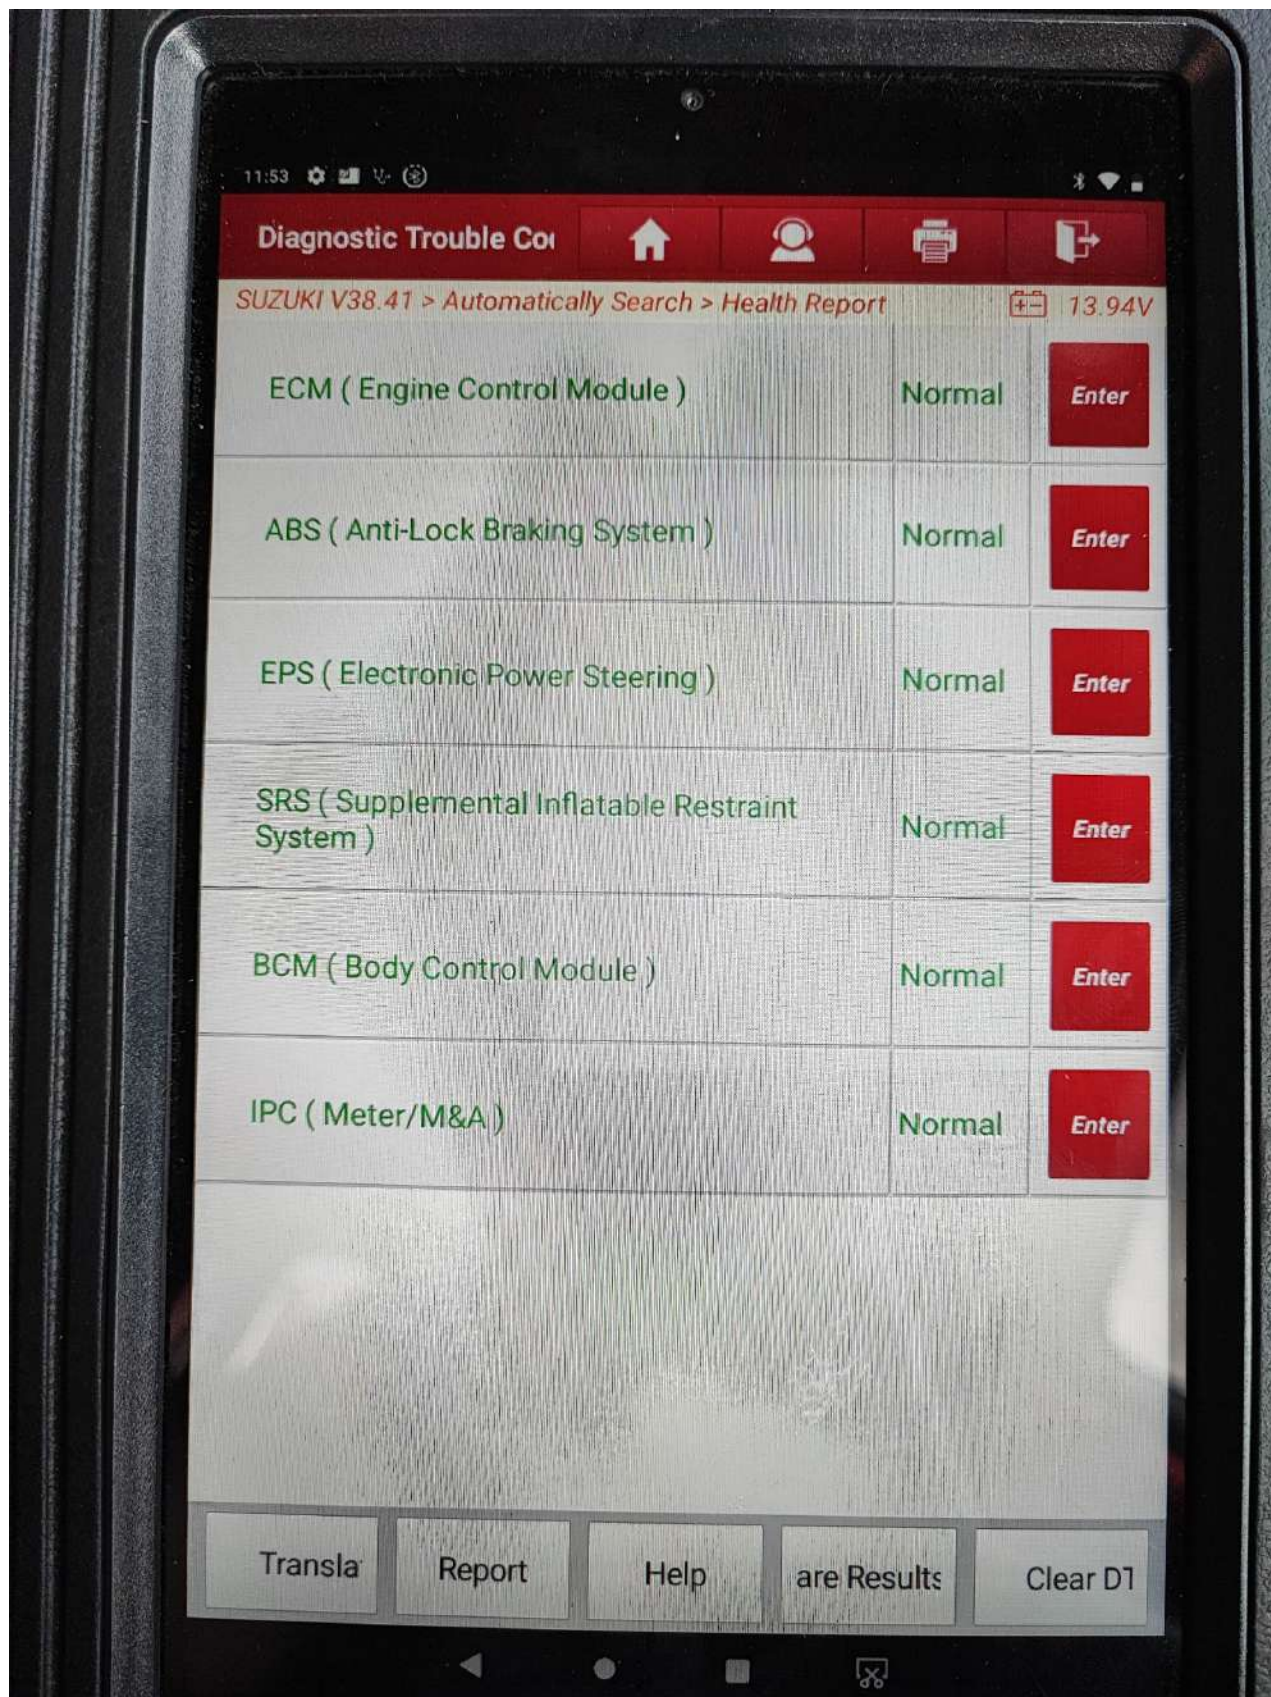
ภาพ OBD

1.5 การวินิจฉัยผ่านทาง OBD On-Board Diagnostics (OBD)

ดี (Good)

2.17 การวินิจฉัยผ่านทาง OBD2 On-Board Diagnostics (OBD)
