Vehicle Inspection Report

ยี่ห้อ/รุ่น (Brand/Model): MITSUBISHI PAJERO SPORT A/T	วันที่ตรวจสอบรถยนต์ (Date of Inspection): 23-04-64
หมายเลขตัวถัง (VIN): MMTGUKR10GH030280	เลขคำขอบริการ (Job No.): I021/0014-19
หมายเลขเครื่องยนต์ (Engine No.): 4N15UBA8379	Vehicle Picture:  
ปีที่ผลิต (Build Date): 2016	
สีรถ (Color): ดำ	
ระยะการใช้งาน(Mileage): 142,260 กม.	
หมายเลขทะเบียน (No. Plate): 6กค 3852 กทม.	
วันครบกำหนดชำระภาษี (Registration Expiry): 21 มี.ค.65	
ชื่อลูกค้า (Customer Name): REGENT HOME CAR รีเจ้นท์ โฮม คาร์	
ที่อยู่(Address): ราชพฤกษ์	
โทรศัพท์ (Tel): 089-458-8661	
สถานที่ตรวจสอบรถ (Inspection Place): REGENT HOME CAR รีเจ้นท์ โฮม คาร์

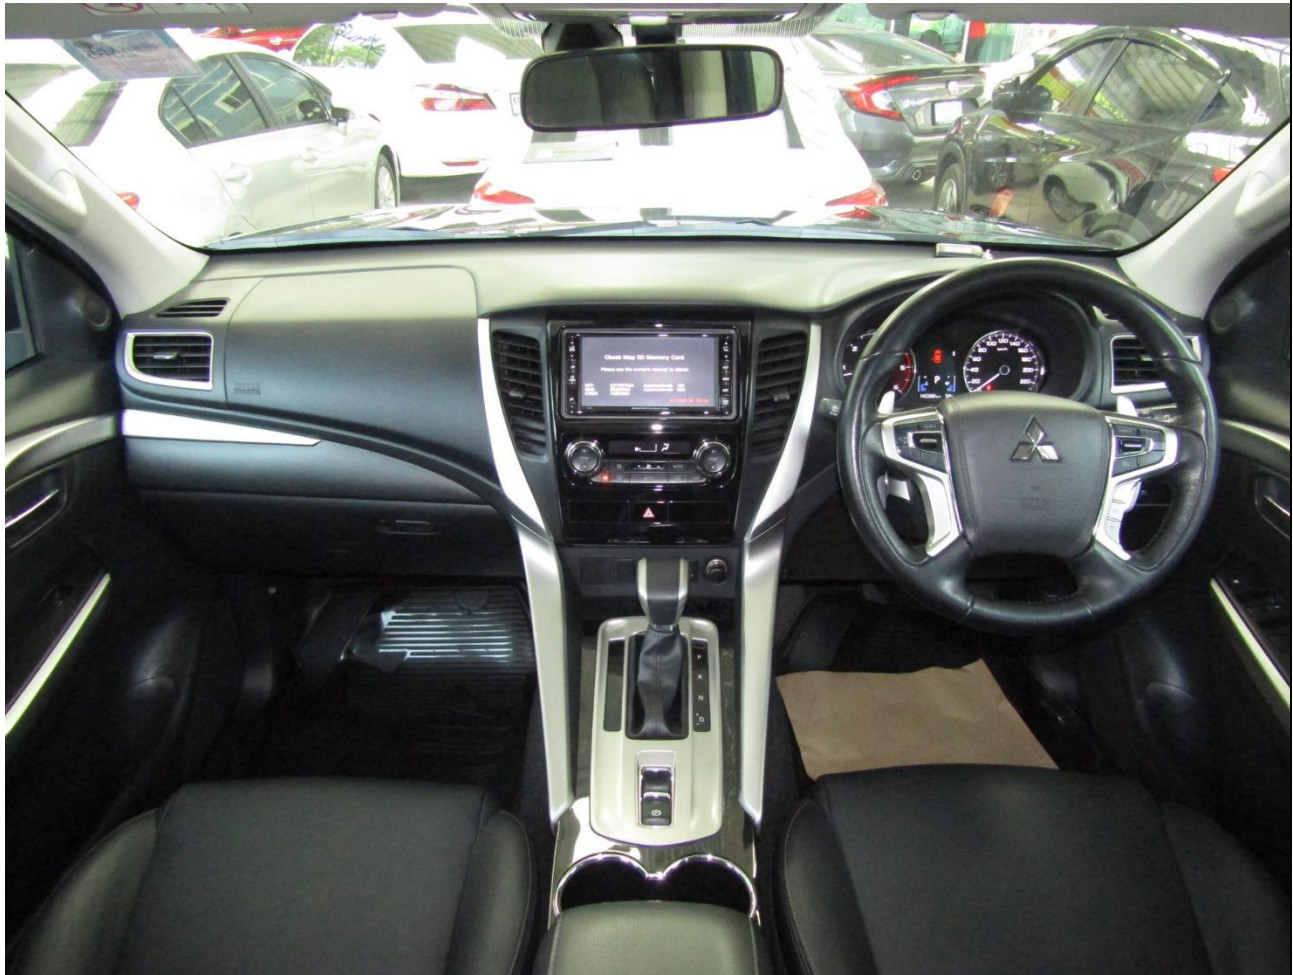
ภาพภายในด้านหน้า หลัง และ จุดบกพร่อง - Interior Visual Details (Front, Rear and/or Defect):

ที่นั่ง สภาพ Seat Appearance	สภาพตามอายุการใช้งาน

สภาพ รางใต้เบาะ Seat slide adjust rail	สภาพตามอายุการใช้งาน

เข็มขัดนิรภัย Seat Belts	สภาพตามอายุการใช้งาน

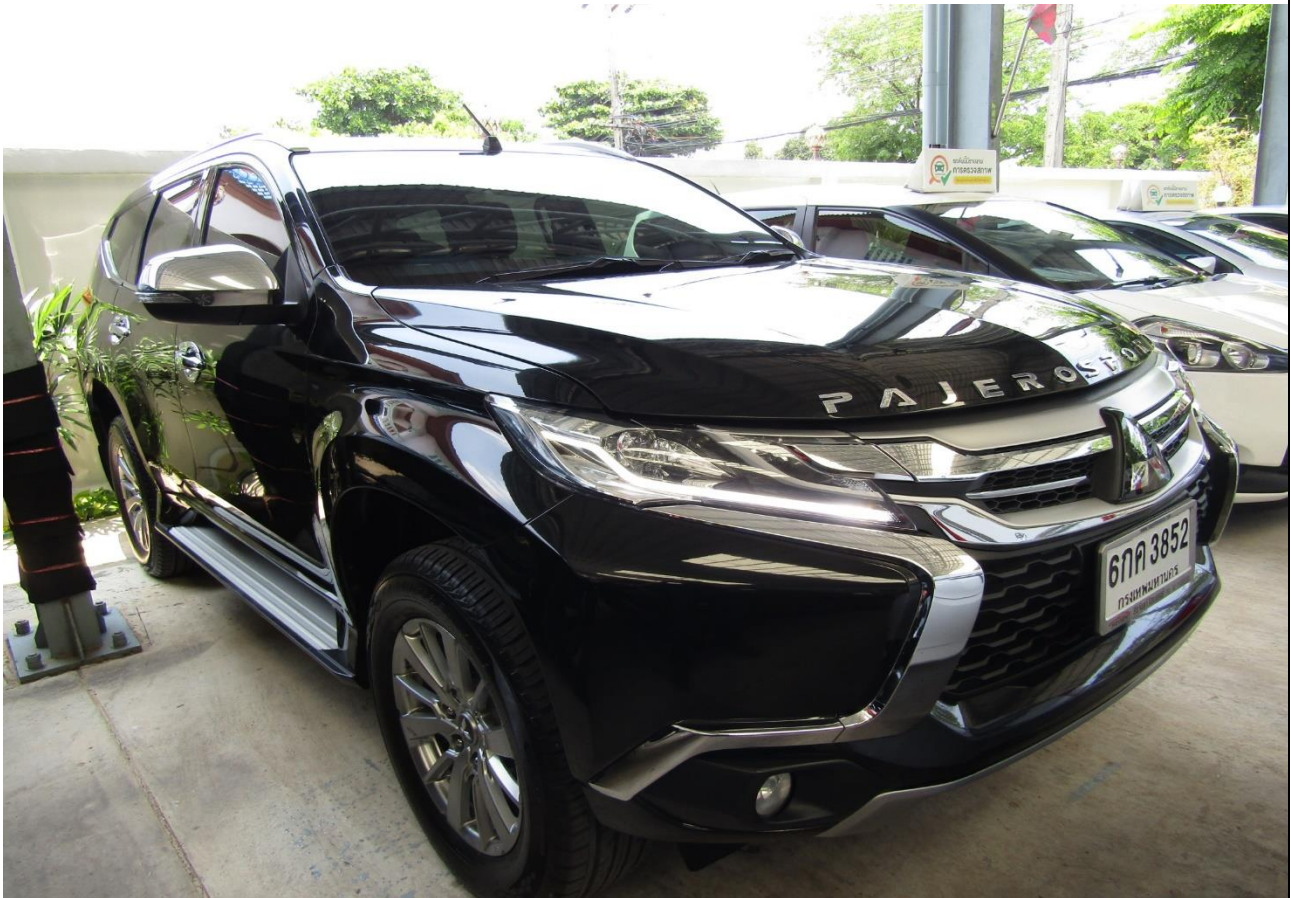
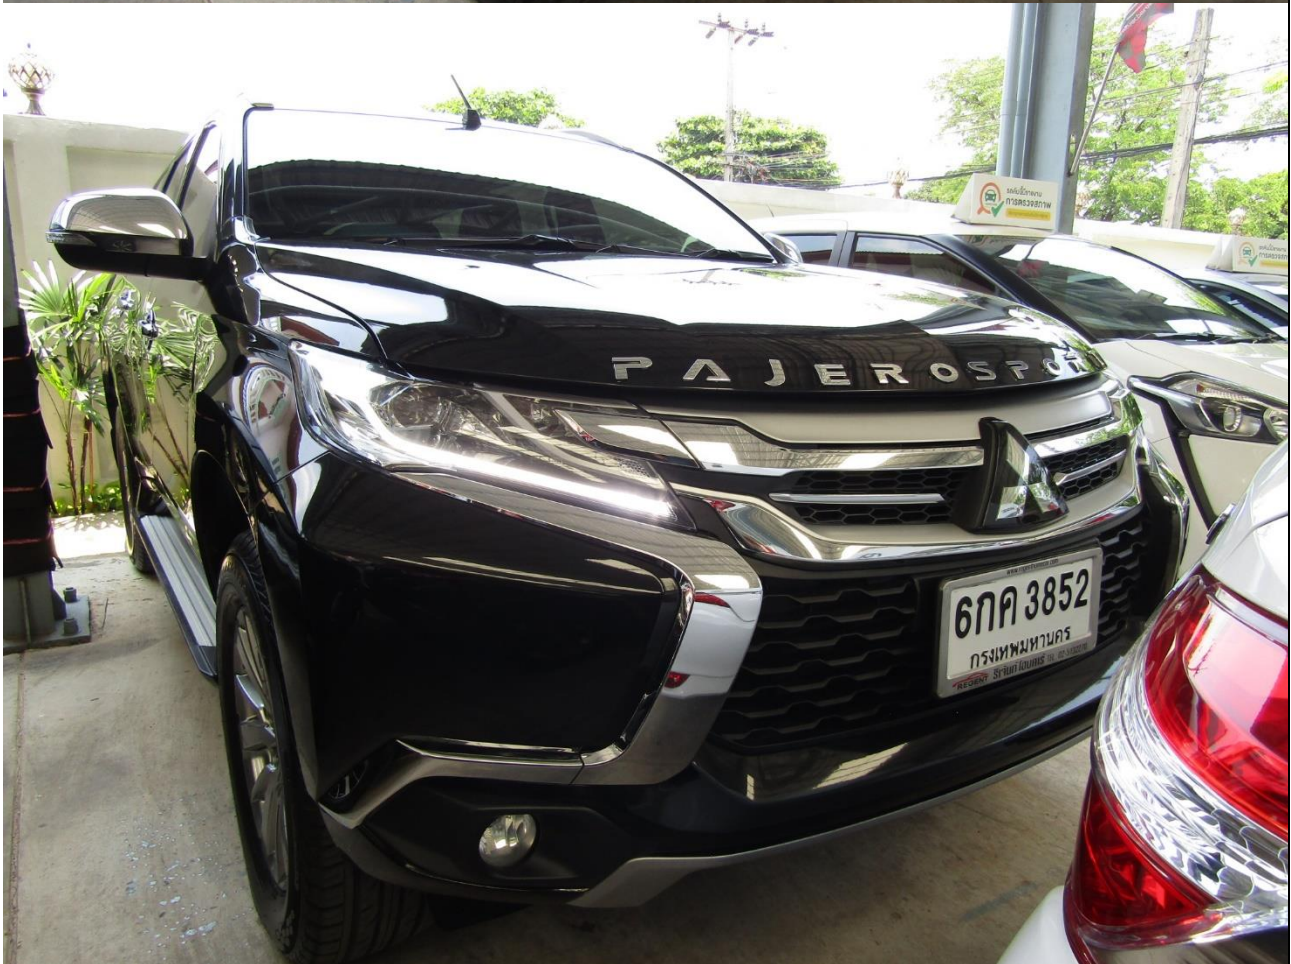
ภาพภายนอก - Exterior Visual Details:

กันชนหน้า Front Bumper	สภาพดี
 	คาน รับกันชนหน้า (ขวา) Front Side Member (Right) Appearance	สภาพดี
 	คาน รับกันชนหน้า (ซ้าย) Front Side Member (Left) Appearance	สภาพดี
 	ฝากระโปรงหน้ารถ Bonnet	สภาพดี
 	กระจกบังลมหน้า Windshield	สภาพดี
 	หลังคา Roof	สภาพดี
 	สภาพ และการทำงาน หลังคาชั้นรูป หลังคาเปิดประทุน Sunroof/Convertible functional and appearance	สภาพดี
 	แก้มบังโคลนหน้าขวา Front Right Wing	สภาพดี
 	ประตูหน้าขวา Front Right Door	สภาพดี
 	ประตูหลังขวา Rear Right Door	สภาพดี
 	ประตูเลื่อนด้านขวา Sliding Right Door	N/A
 	แก้มบังโคลนหลังขวา Rear Right Wing	สภาพดี
 	บันไดขายน้าด้านขวา Right Rocker Panel	สภาพดี
 	แก้มบังโคลนหน้าซ้าย Front Right Wing	สภาพดี

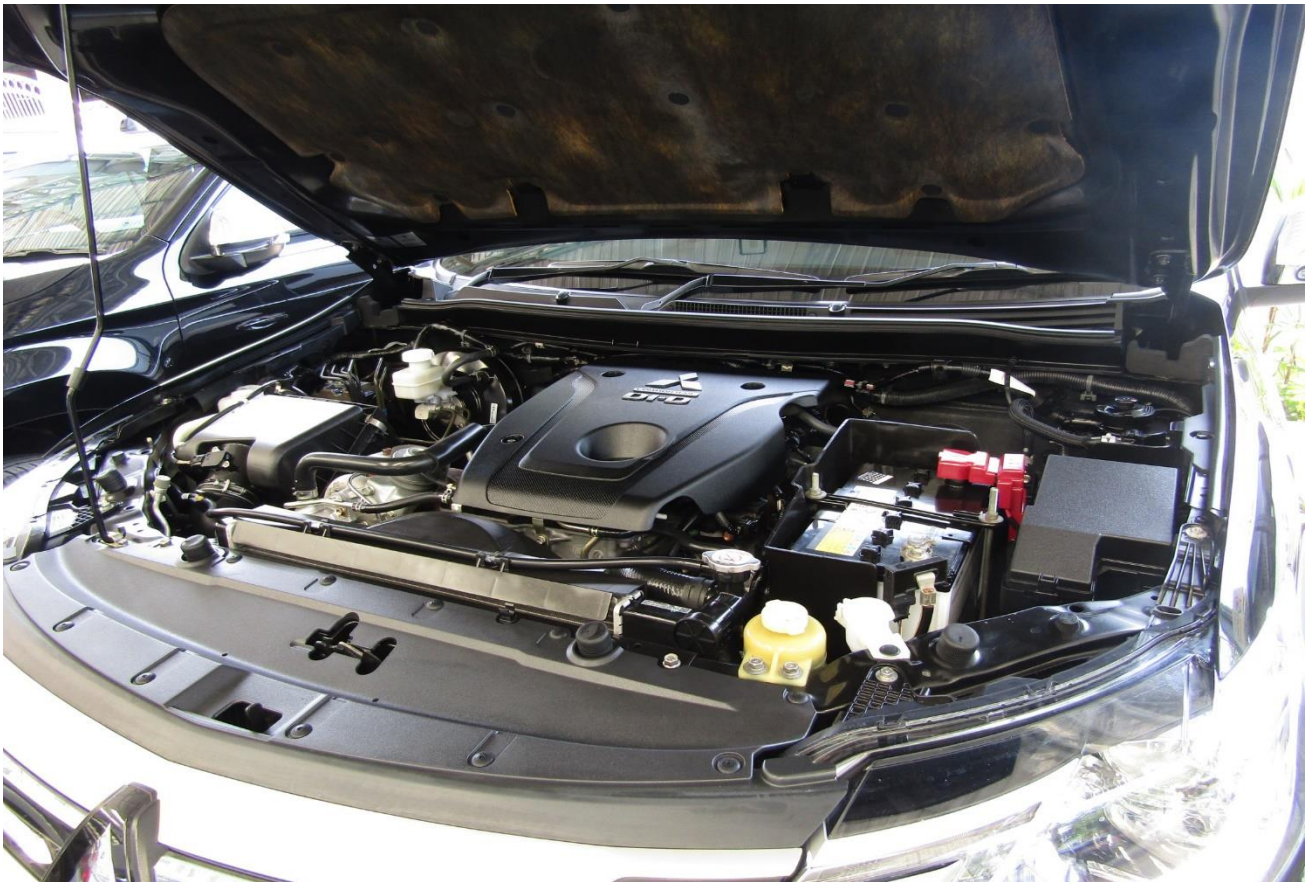
ภาพห้องเครื่อง - Engine Bay Visual Details:

การทดสอบ แบตเตอรี่ Battery Test	Battery Test		Charging System Test at 2000 rpm	
	Voltage	12.12	V	Voltage	11.14 V
	Rating	680	CCA	Status	Normal
	Current	583	CCA	Start System Test	
	Internal resistance	9.75	mΩ	Start Voltage	12.05 V
	State of Charge	85	%	Status	Normal
	State of Health	100	%	Max. Load Test at 2000 rpm	
	Status	Good		Max. Load Voltage	12.15 V
	Test Date	23.04.64		Status	Normal
