Vehicle Inspection Report

สรุปผลการตรวจสอบ (Inspection Summary)

ยี่ห้อ/รุ่น (Brand/Model): NISSAN SYLPHY CNG 1.6 AT	วันที่ตรวจสอบรถยนต์ (Date of Inspection): 15-03-62
หมายเลขตัวถัง (VIN): MNTBBAB17Z0013971	เลขคำขอบริการ (Job No.): I019/002-023
หมายเลขเครื่องยนต์ (Engine No.): HR16 914375B	Vehicle Picture:

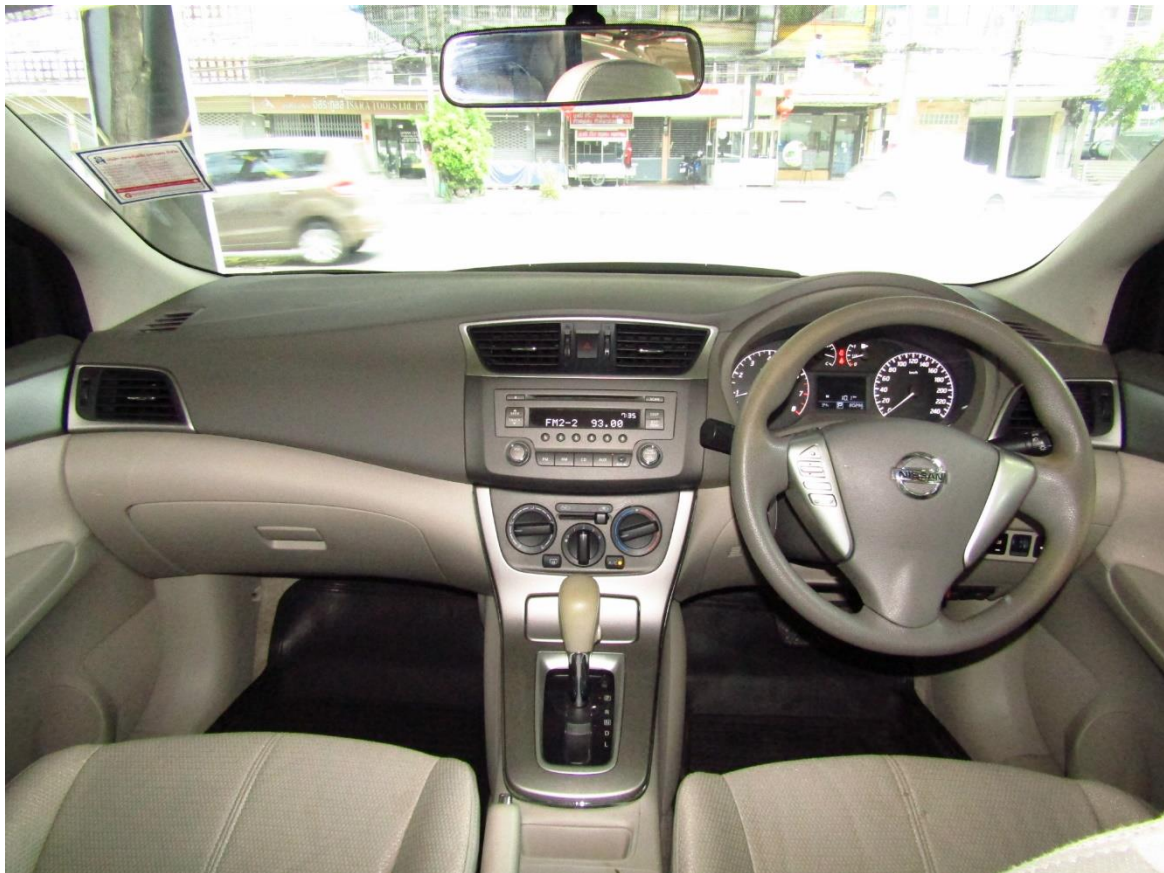
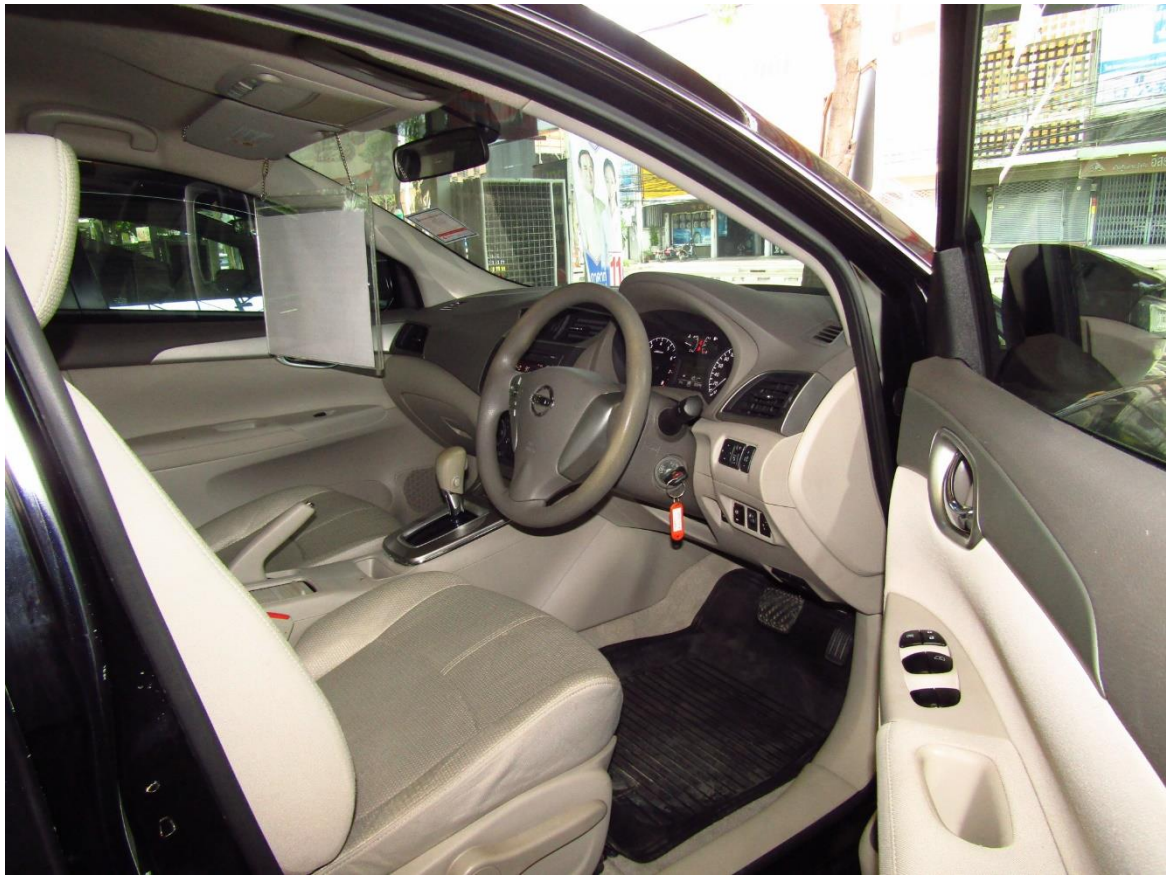
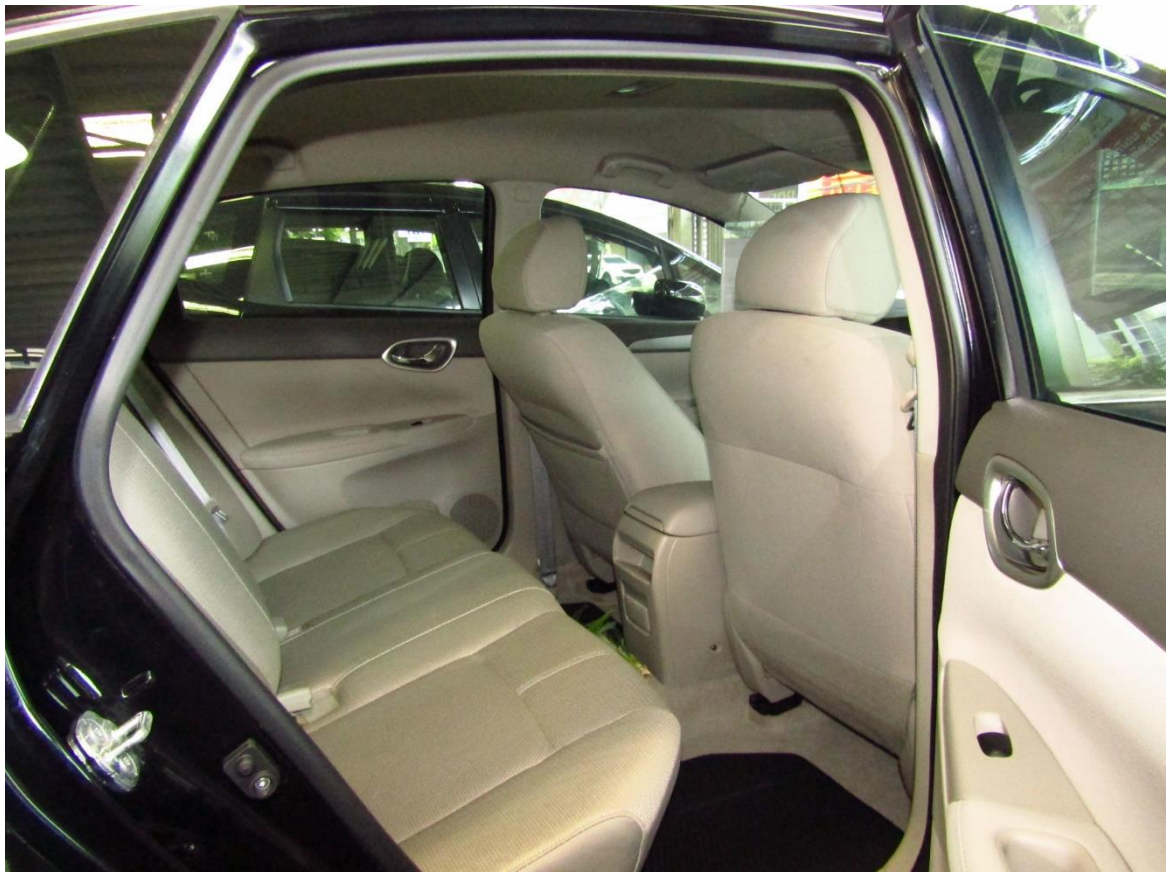
ภาพภายในด้านหน้า หลัง และ จุดบกพร่อง - Interior Visual Details (Front, Rear and/or Defect):

ที่นั่ง สภาพ Seat Appearance	สภาพตามอายุการใช้งาน

แผงคอนโซล Other Trims	สภาพตามอายุการใช้งาน

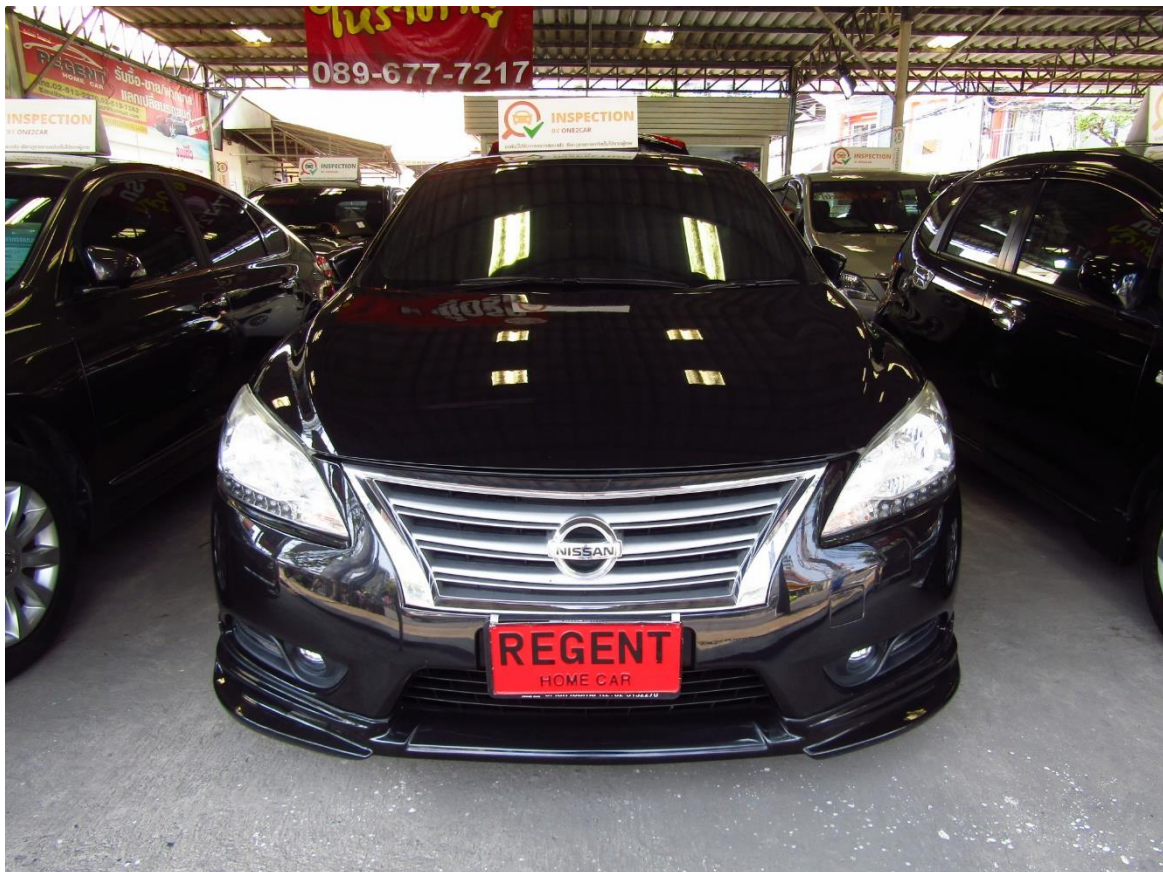
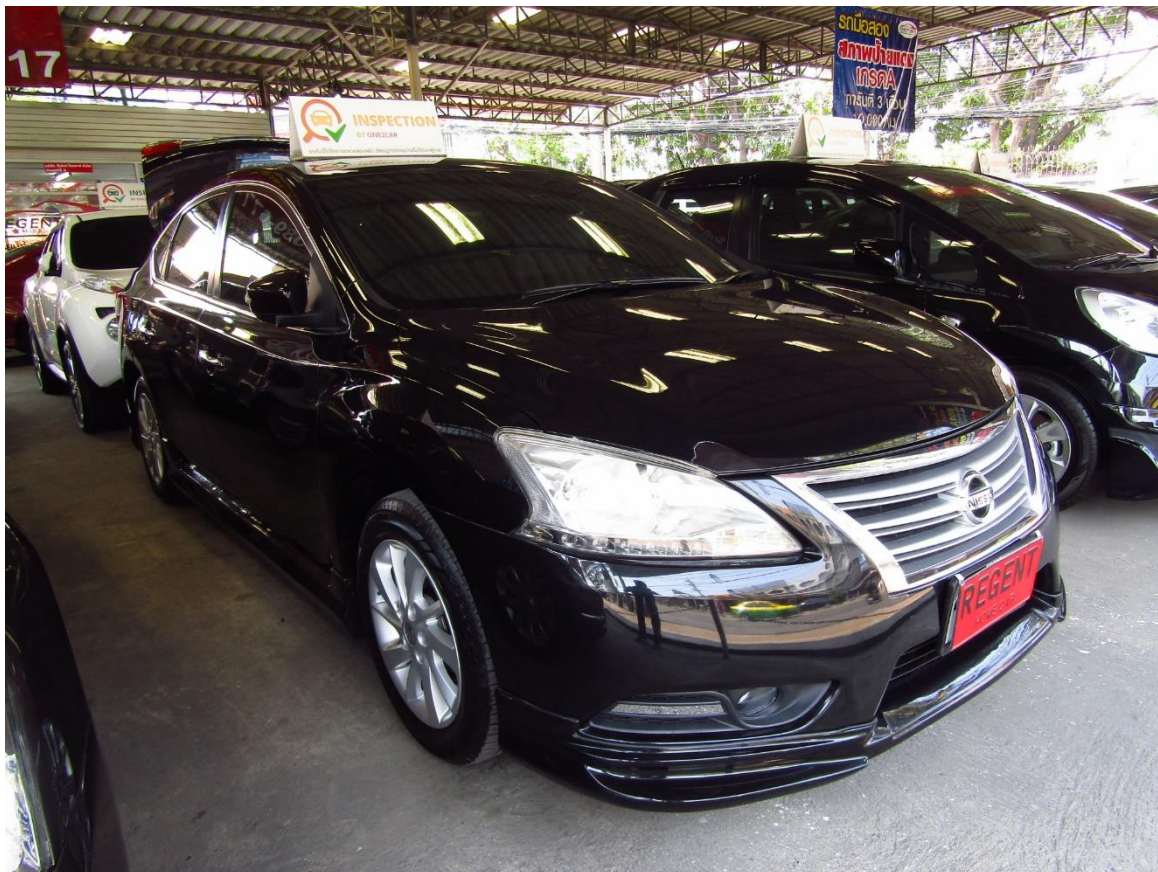
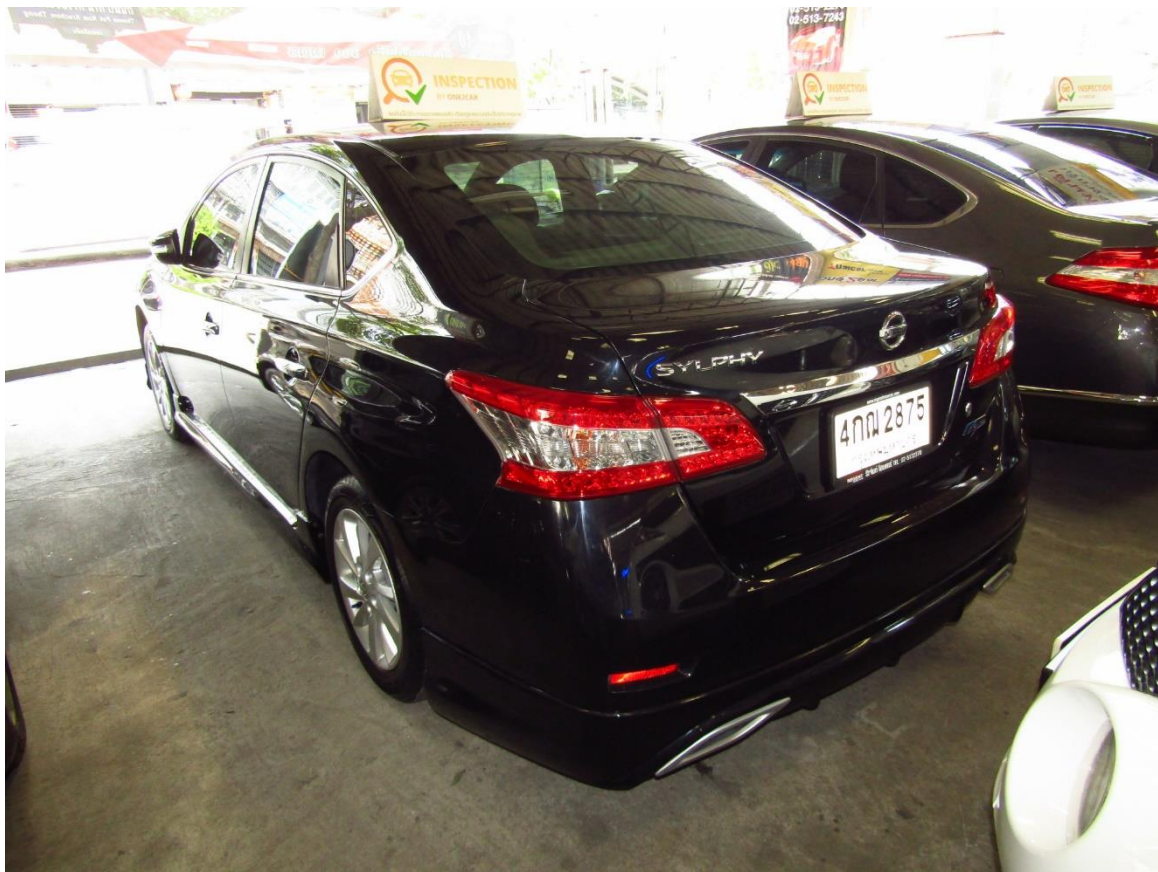
ภาพภายนอก - Exterior Visual Details:

สภาพรวมของโครงสร้างแชสซี Chassis Frames & Members Appearance	สภาพตามอายุการใช้งาน

สภาพใต้ท้องรถและอุปกรณ์ใต้ท้องรถ Under Body and Parts Appearance	สภาพตามอายุการใช้งาน

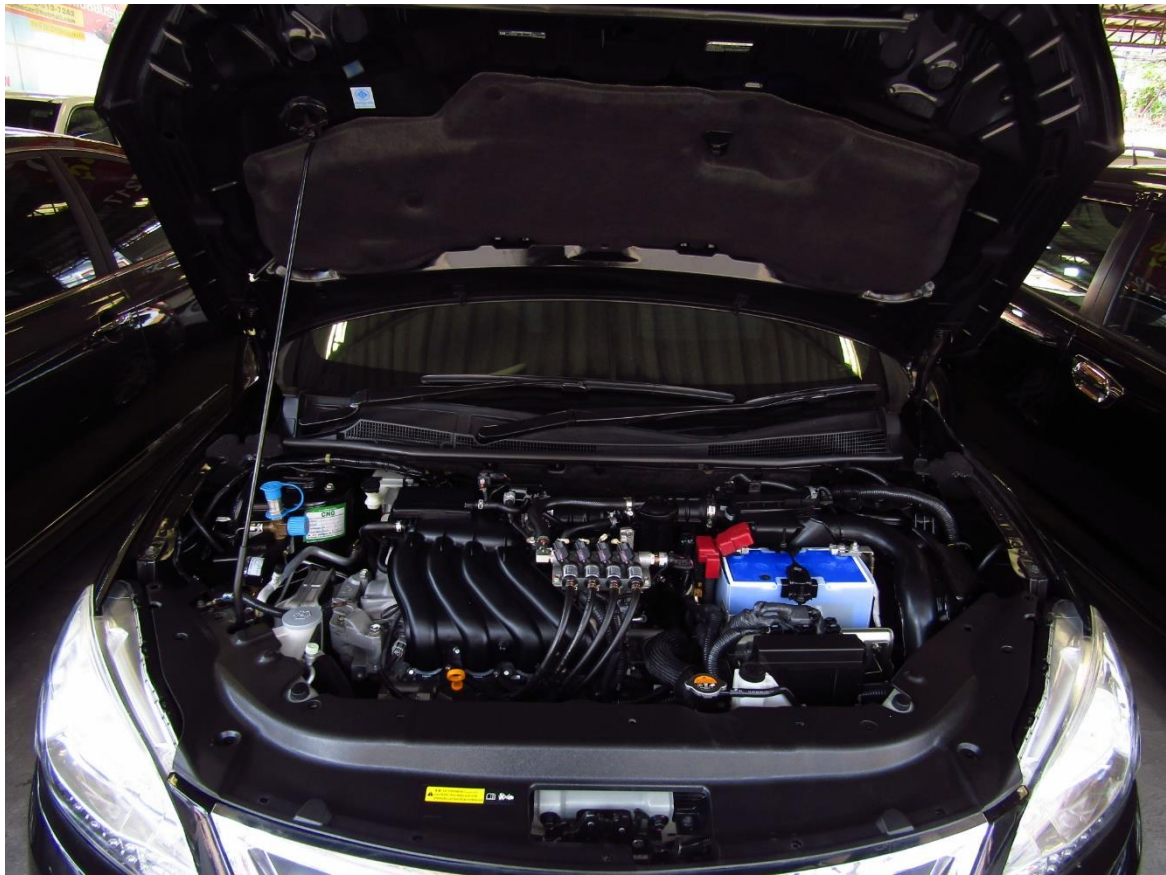
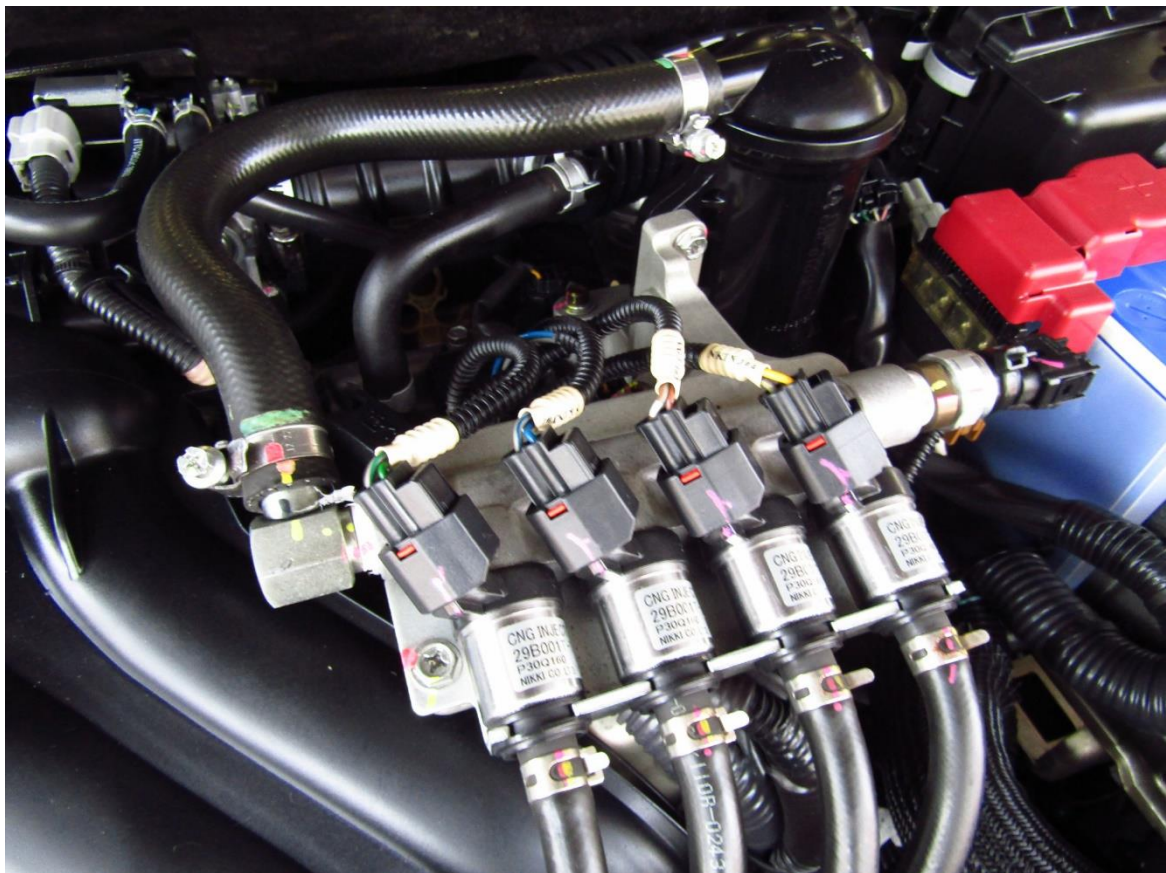
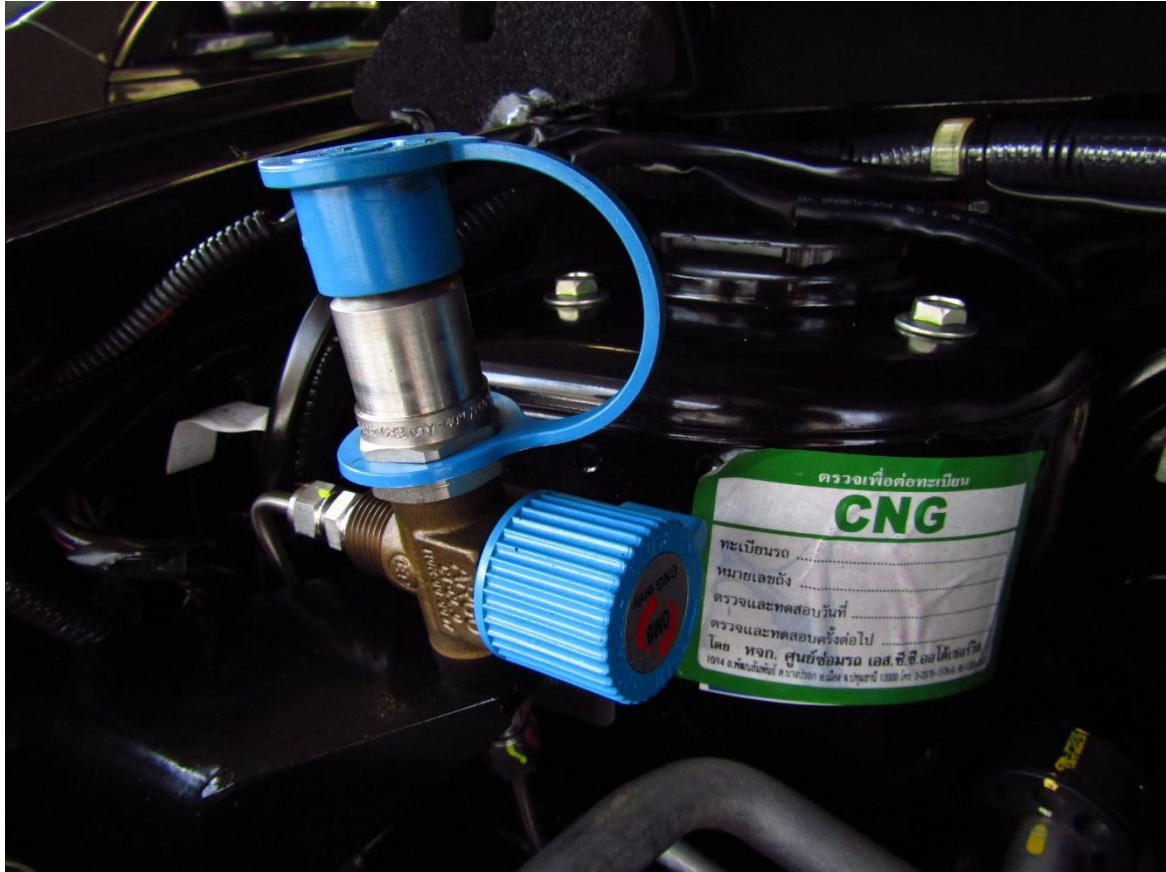
ภาพห้องเครื่อง - Engine Bay Visual Details:

แบตเตอรี่ไม่รั่ว และ ชุดยึด ไม่มีสนิม No any leak on battery and no corrosion on battery support bracket	สภาพตามอายุการใช้งาน

การทดสอบ แบตเตอรี่ Battery Test	<table border="1"> <thead> <tr> <th colspan="2">Battery Test</th> </tr> </thead> <tbody> <tr> <td>Voltage</td> <td>12.86 V</td> </tr> <tr> <td>Rating</td> <td>455 CCA</td> </tr> <tr> <td>Current</td> <td>295 CCA</td> </tr> <tr> <td>Internal resistance</td> <td>9.19 mΩ</td> </tr> <tr> <td>State of Charge</td> <td>100 %</td> </tr> <tr> <td>State of Health</td> <td>42 %</td> </tr> <tr> <td>Status</td> <td>Replace</td> </tr> <tr> <td>Test Date</td> <td>15.03.62</td> </tr> </tbody> </table>	Battery Test		Voltage	12.86 V	Rating	455 CCA	Current	295 CCA	Internal resistance	9.19 mΩ	State of Charge	100 %	State of Health	42 %	Status	Replace	Test Date	15.03.62	<table border="1"> <thead> <tr> <th colspan="2">Charging System Test at 2000 rpm</th> </tr> </thead> <tbody> <tr> <td>Voltage</td> <td>14.11 V</td> </tr> <tr> <td>Status</td> <td>Normal</td> </tr> <tr> <th colspan="2">Start System Test</th> </tr> <tr> <td>Start Voltage</td> <td>8.55 V</td> </tr> <tr> <td>Status</td> <td>Normal</td> </tr> <tr> <th colspan="2">Max. Load Test at 2000 rpm</th> </tr> <tr> <td>Max. Load Voltage</td> <td>14.01 V</td> </tr> <tr> <td>Status</td> <td>Normal</td> </tr> </tbody> </table>	Charging System Test at 2000 rpm		Voltage	14.11 V	Status	Normal	Start System Test		Start Voltage	8.55 V	Status	Normal	Max. Load Test at 2000 rpm		Max. Load Voltage	14.01 V	Status	Normal

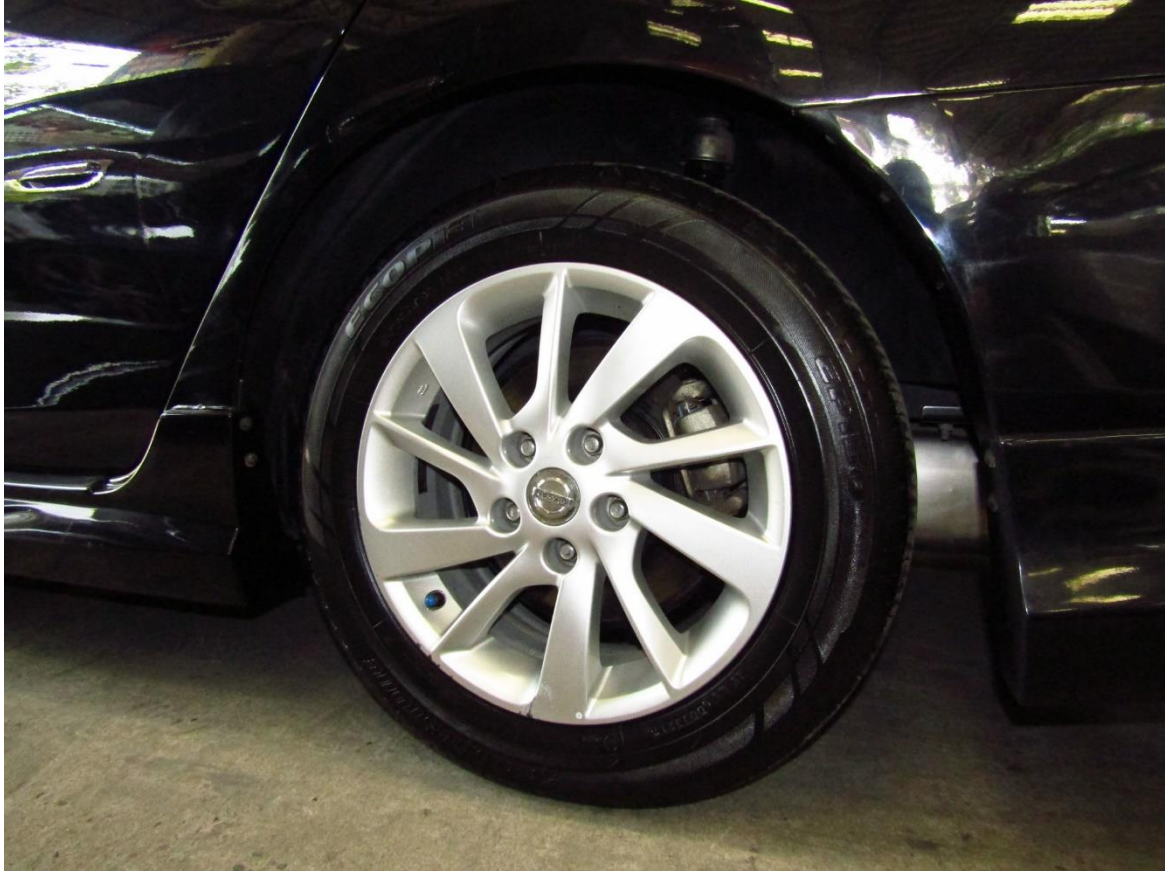
ภาพโดยรวมของยาง ล้อ และ เบรค - Tyres, Wheels & Brakes Visual Details:

สภาพยางรถยนต์, สัปดาห์/ปี ผลิต Tyres Appearance, Year	3217
 	สภาพล้อรถ Wheel Rims Appearance	สภาพตามอายุการใช้งาน
 	ยางอะไหล่ และล้อ Spare Tyre & Rim	สภาพตามอายุการใช้งาน

คาลลิเปอร์เบรค และท่อน้ำมัน Brake Hose Callipers & Pipes	สภาพปกติไม่พบการรั่วซึม
 	ผ้าดิสเบรค (หน้า/หลัง) Brake Pads (Front/Rear)	สภาพตามอายุการใช้งาน

จานดิสเบรค Brake Discs (Front/Rear)	ควรเจียจานเบรคครั้งต่อไปที่เปลี่ยนผ้าเบรค

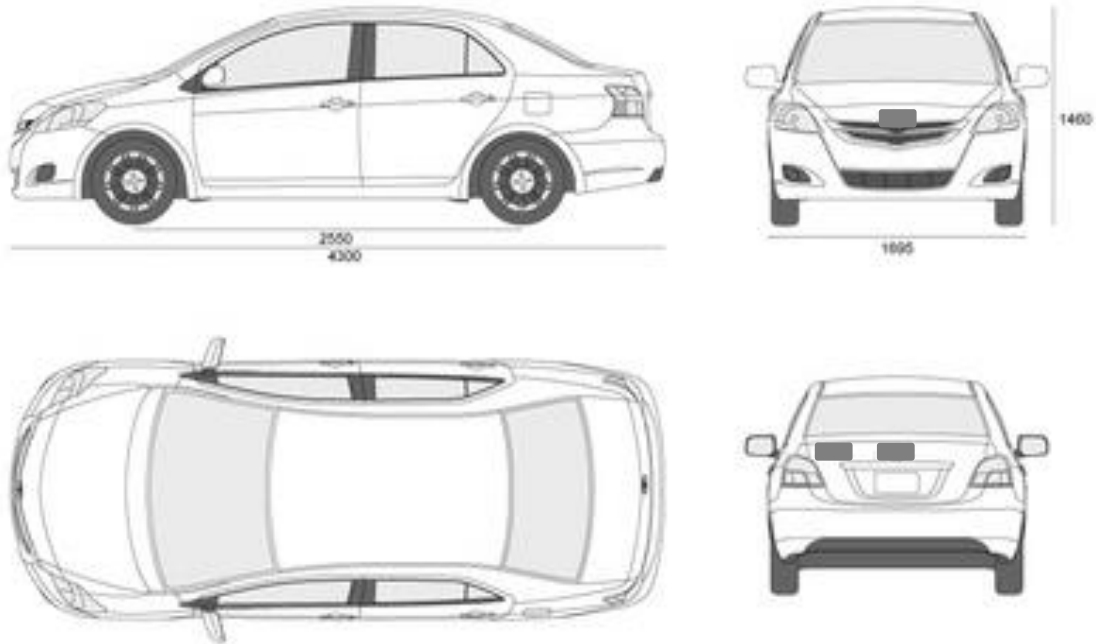
ความหนาสีรถเบาะ 3,4 และ 5 ประตู -Paint Thickness on 3,4 and 5 door car:

ชิ้นส่วนยานยนต์ (Car Part)	ความหนาสี Paint Thickness (µm)			
	P1	P2	P3	Average
Front Wing (RH)	85	88	98	90
Front Wing (LH)	150	148	179	159
Front Door (RH)	126	170	168	155
Front Door (LH)	97	101	101	100
Rear Door (RH)	164	131	156	150
Rear Door (LH)	341	245	193	260

ชิ้นส่วนยานยนต์ (Car Part)	ความหนาสี Paint Thickness (µm)			
	P1	P2	P3	Average
Rear Wing (RH)	156	158	143	152
Rear Wing (LH)	136	241	411	263
Front Bumper				
Rear Bumper				
Bonnet	287	316	311	305
Roof	73	65	65	68
Boot/Tail Gate	79	79	68	75
