**I023/0163-28**

Nissan March 1.2 VL

Jul 25, 2023

# Vehicle Inspection Report สรุปผลการตรวจสภาพรถ (Inspection Summary)

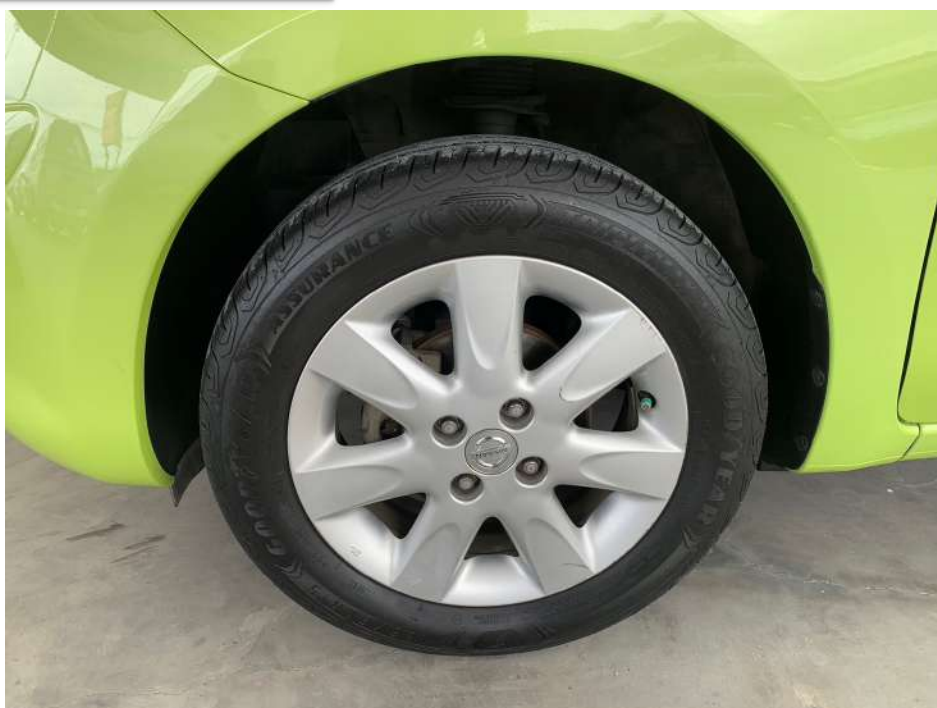
#### ขอบยาง ล้อ

5.1 สภาพยางรถยนต์, สัปดาห์/ปี ผลัด Tires Appearance, Year

ดี (Good)

19/20
