# Vehicle Inspection Report

## สรุปผลการตรวจสอบ (Inspection Summary)

ยี่ห้อ/รุ่น (Brand/Model): TOYOTA CAMRY 2.5 G AT	วันที่ตรวจสอบรถยนต์ (Date of Inspection): 17-02-62
หมายเลขตัวถัง (VIN): MR2B43HK104001194	เลขคำขอบริการ (Job No.) : I020/0036-40
หมายเลขเครื่องยนต์ (Engine No.): A25A00331004	Vehicle Picture:

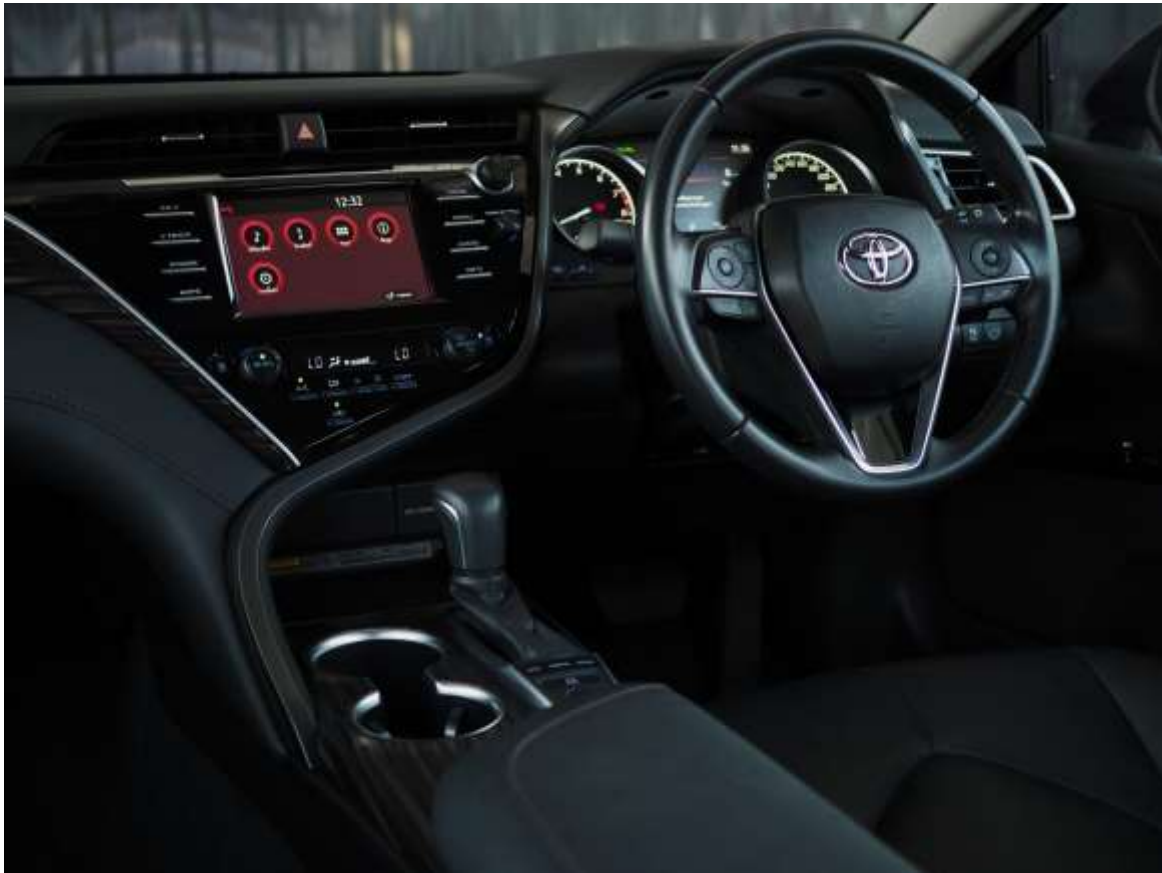
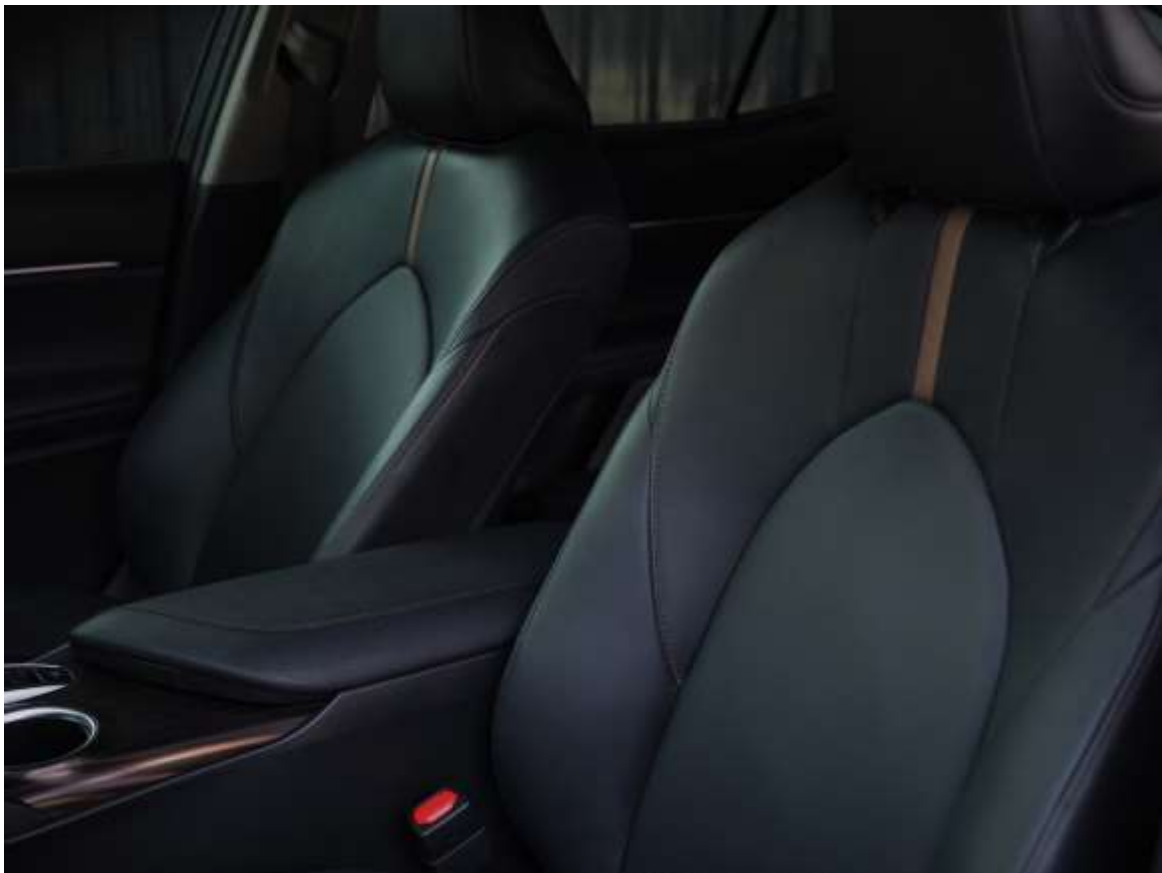
ภาพภายในด้านหน้า หลัง และ จุดบกพร่อง - Interior Visual Details (Front, Rear and/or Defect):

ที่นั่ง สภาพ Seat Appearance	สภาพตามอายุการใช้งาน
	การทำงาน การปรับ และการล็อค เบาะ Seat Adjust functional	ทำงานได้ดี
	สภาพ รางใต้เบาะ Seat slide adjust rail	สภาพตามอายุการใช้งาน
	เข็มขัดนิรภัย Seat Belts	สภาพตามอายุการใช้งาน
	อื่นๆเพิ่มเติม Others	N/A

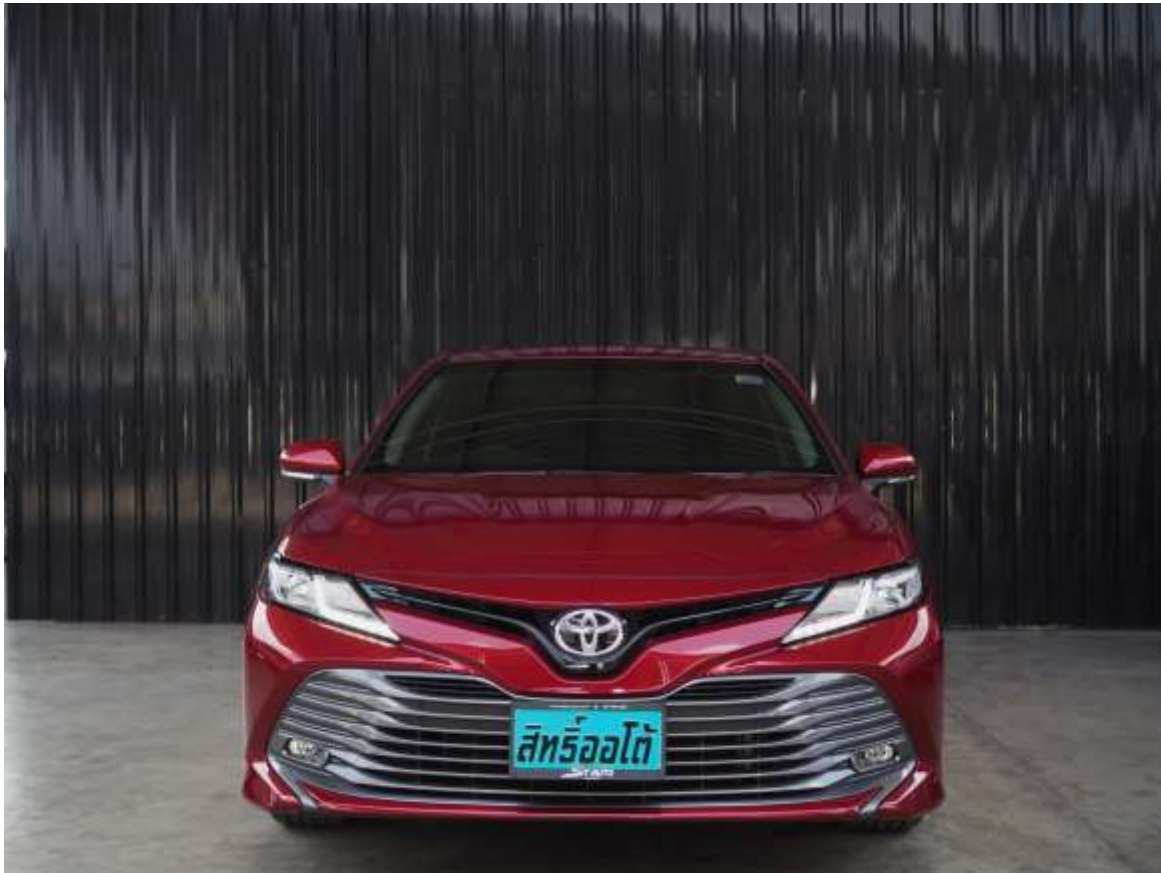
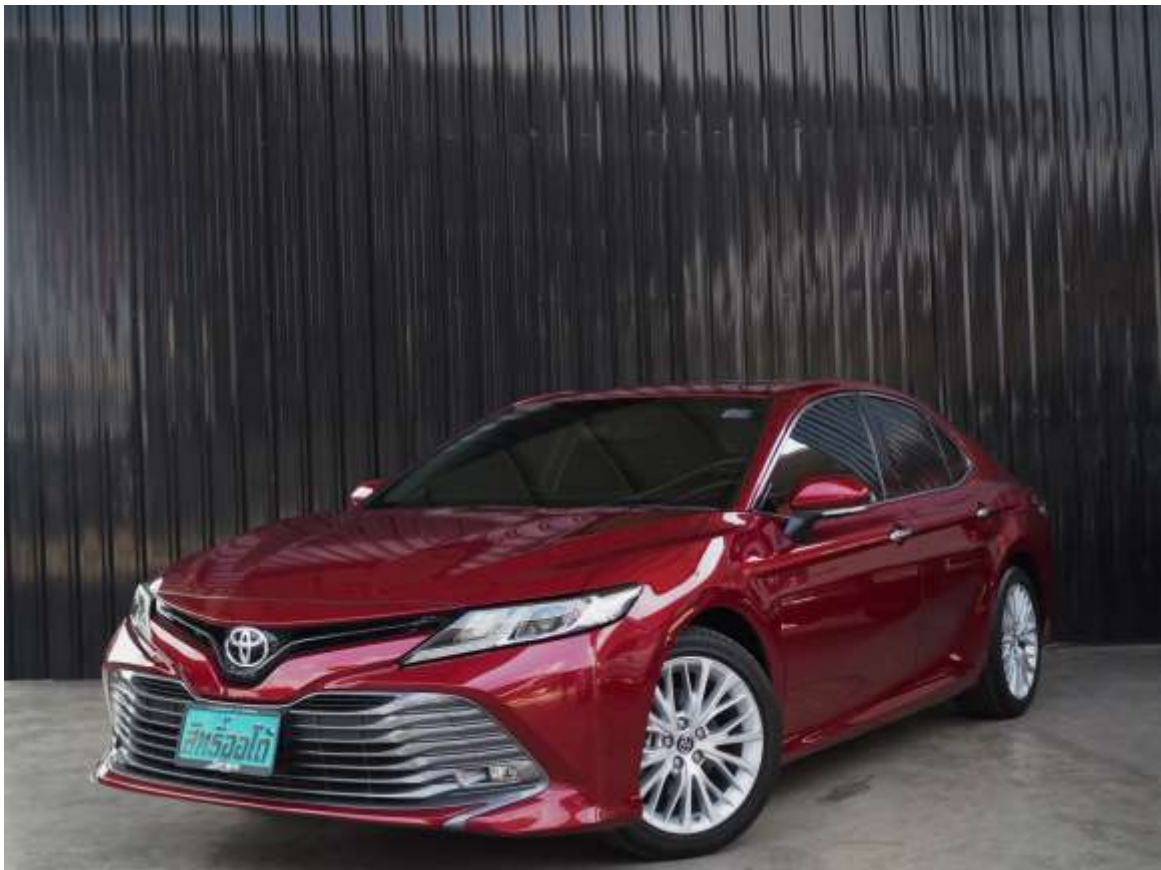
ภาพภายนอก - Exterior Visual Details:

กันชนหน้า Front Bumper	สภาพดี
 	คาน รับกันชนหน้า (ขวา) Front Side Member (Right) Appearance	สภาพดี
 	คาน รับกันชนหน้า (ซ้าย) Front Side Member (Left) Appearance	สภาพดี

ฝากระโปรงหน้ารถ Bonnet	สภาพดี

กระจกบังลมหน้า Windshield	สภาพดี
 	หลังคา Roof	สภาพดี

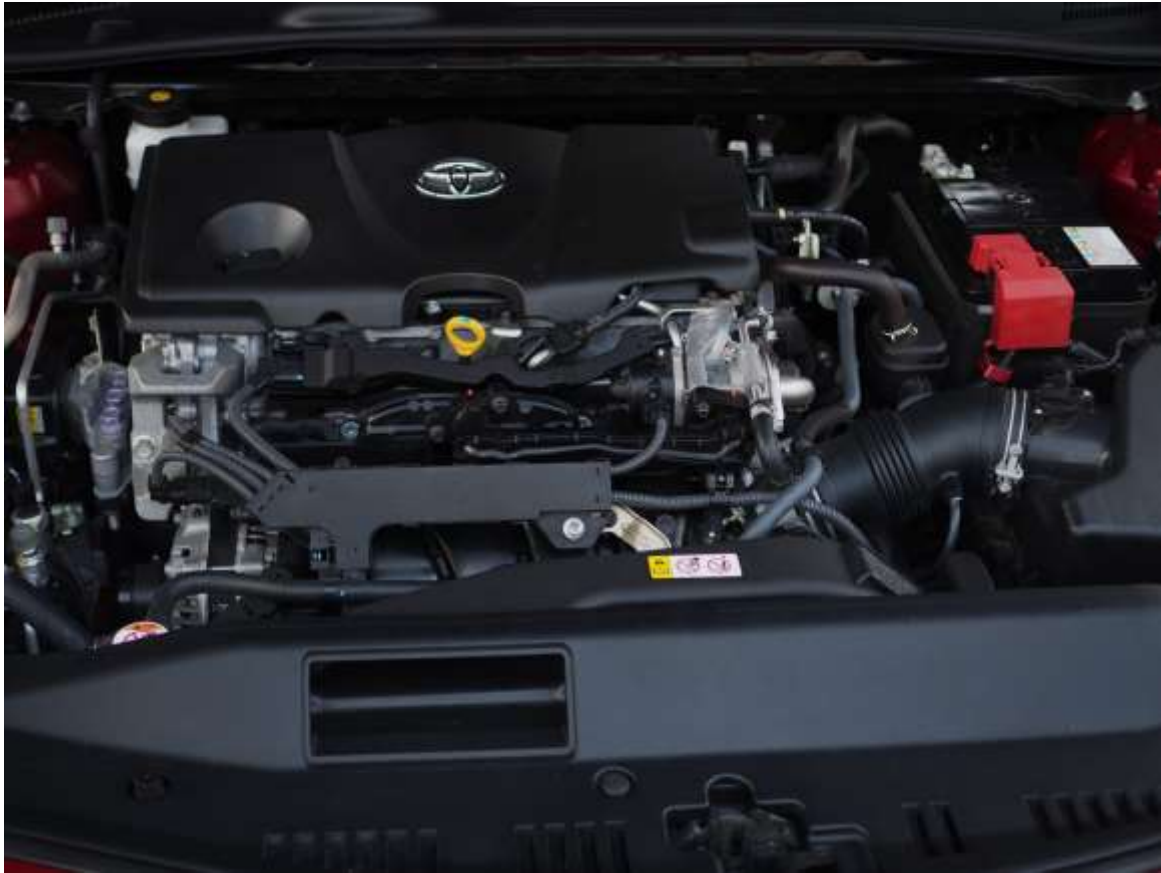
ภาพห้องเครื่อง - Engine Bay Visual Details:

การทดสอบ แบตเตอรี่ Battery Test	<b>Battery Test</b>		<b>Charging System Test at 2000 rpm</b>	
	Voltage	12.98	V	Voltage	14.10 V
	Rating	355	CCA	Status	Normal
	Current	469	CCA	<b>Start System Test</b>	
	Internal resistance	10.09	mΩ	Start Voltage	8.97 V
	State of Charge	98	%	Status	Normal
	State of Health	97	%	<b>Max. Load Test at 2000 rpm</b>	
	Status	Great		Max. Load	13.99 V
	Test Date	17.02.64		Voltage	
				Status	Normal

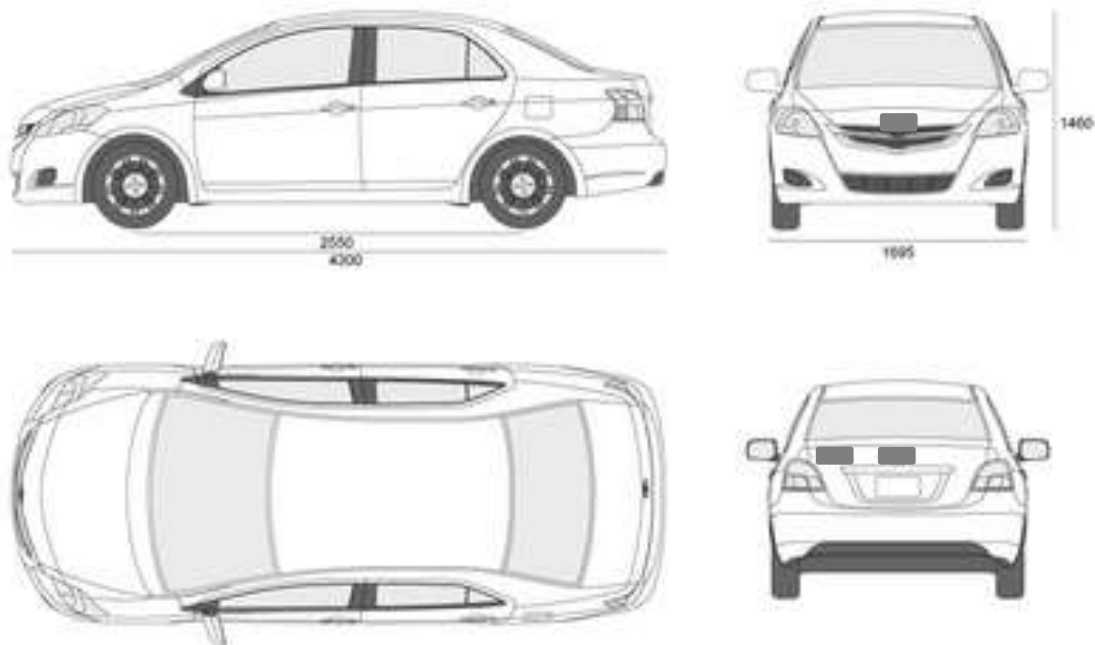
ความหนาสีรถเบาะ 3,4 และ 5 ประตู -Paint Thickness on 3,4 and 5 door car:

ชิ้นส่วนยานยนต์ (Car Part)	ความหนาสี Paint Thickness (µm)			
	P1	P2	P3	Average
Front Wing (RH)	99	101	102	101
Front Wing (LH)	110	99	108	106
Front Door (RH)	103	100	98	100
Front Door (LH)	108	96	104	103
Rear Door (RH)	109	94	91	98
Rear Door (LH)	90	100	109	100

ชิ้นส่วนยานยนต์ (Car Part)	ความหนาสี Paint Thickness (µm)			
	P1	P2	P3	Average
Rear Wing (RH)	94	97	107	99
Rear Wing (LH)	106	95	117	106
Front Bumper				
Rear Bumper				
Bonnet	110	98	96	101
Roof	104	86	84	91
Boot/Tail Gate	87	93	96	92
