เลขคำขอบริการ (Job No.) :: I021/0037-5

Oct 29, 2021

MITSUBISHI PAJERO SPORT 2.4 GT Premi...

Vehicle Inspection Report

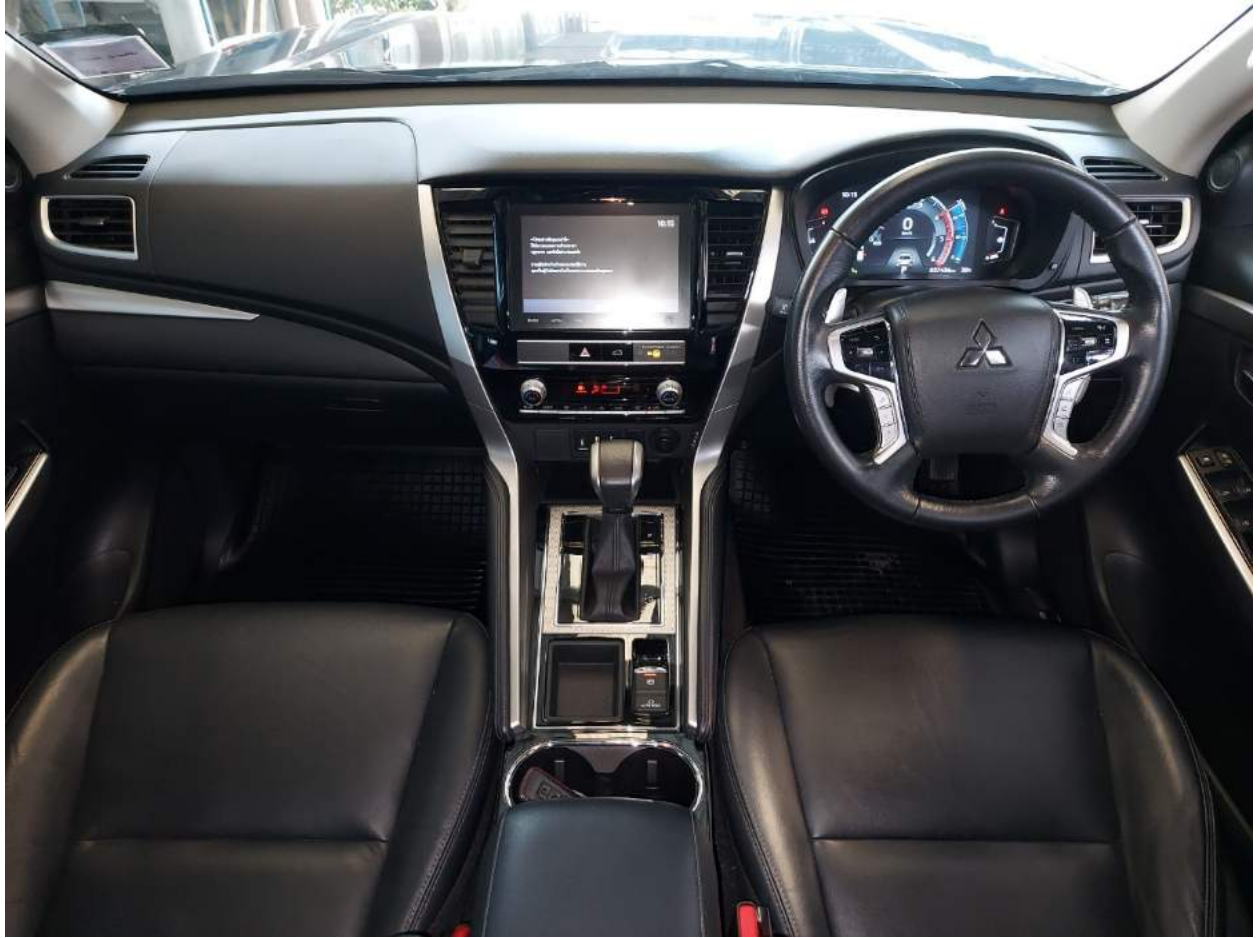
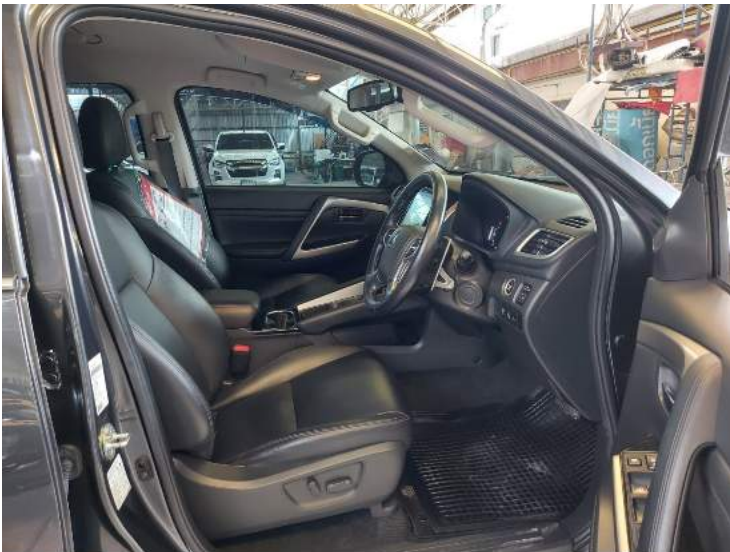
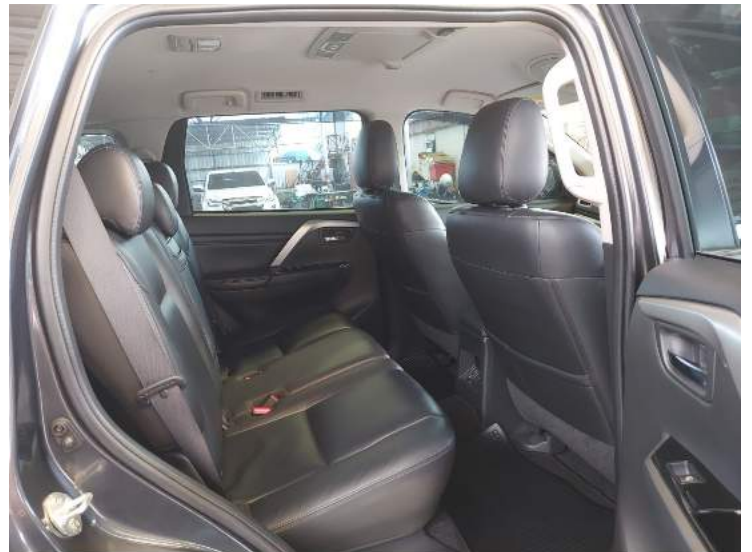
ภาพภายใน

รถสภาพดี โครงสร้างไม่เคยมีอุบัติเหตุ ไม่เคยจมน้ำ และไฟไหม้

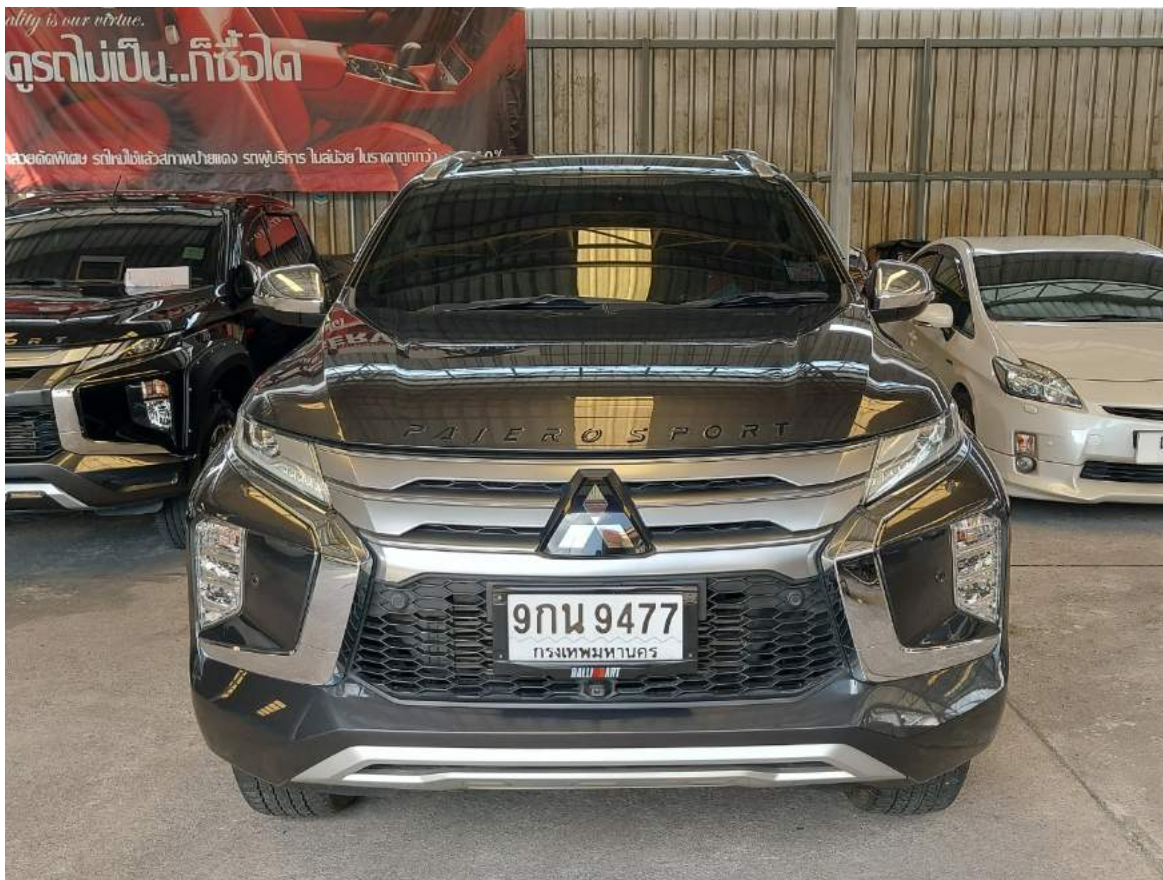
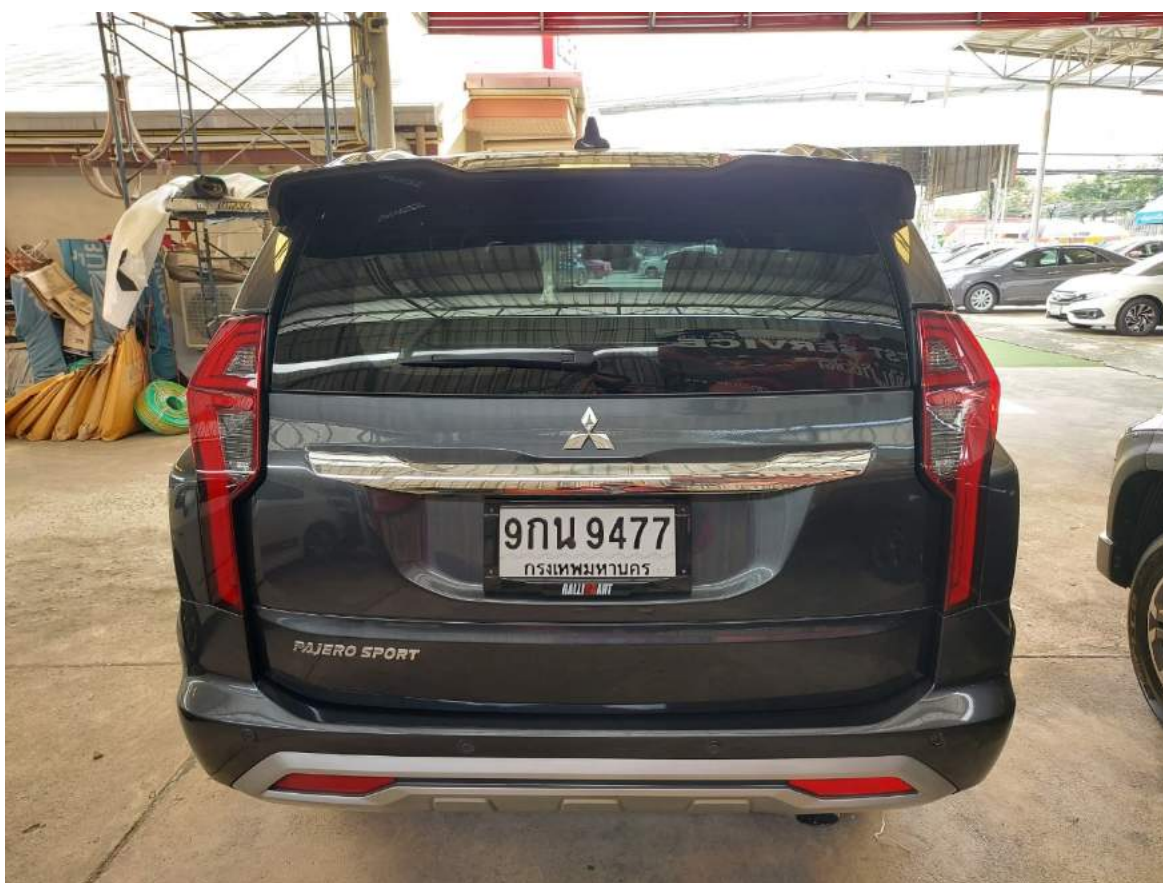
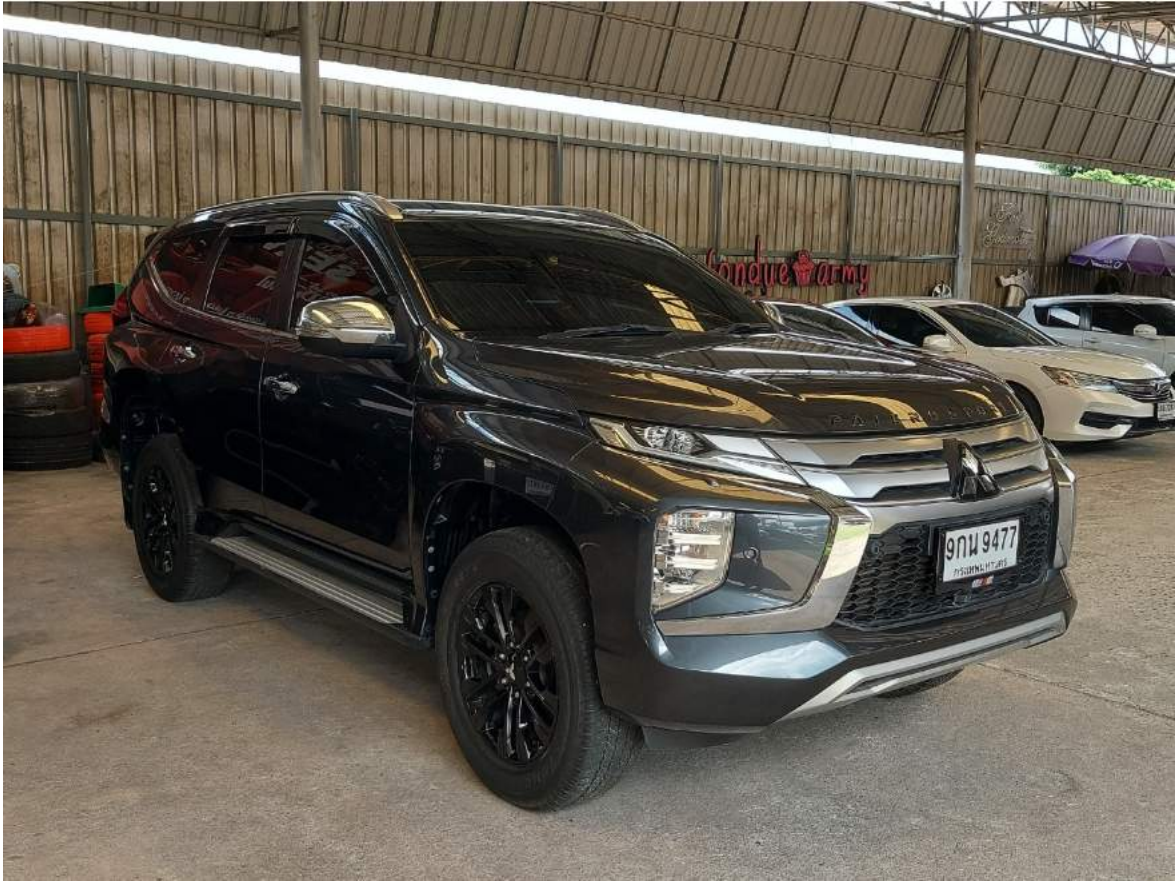
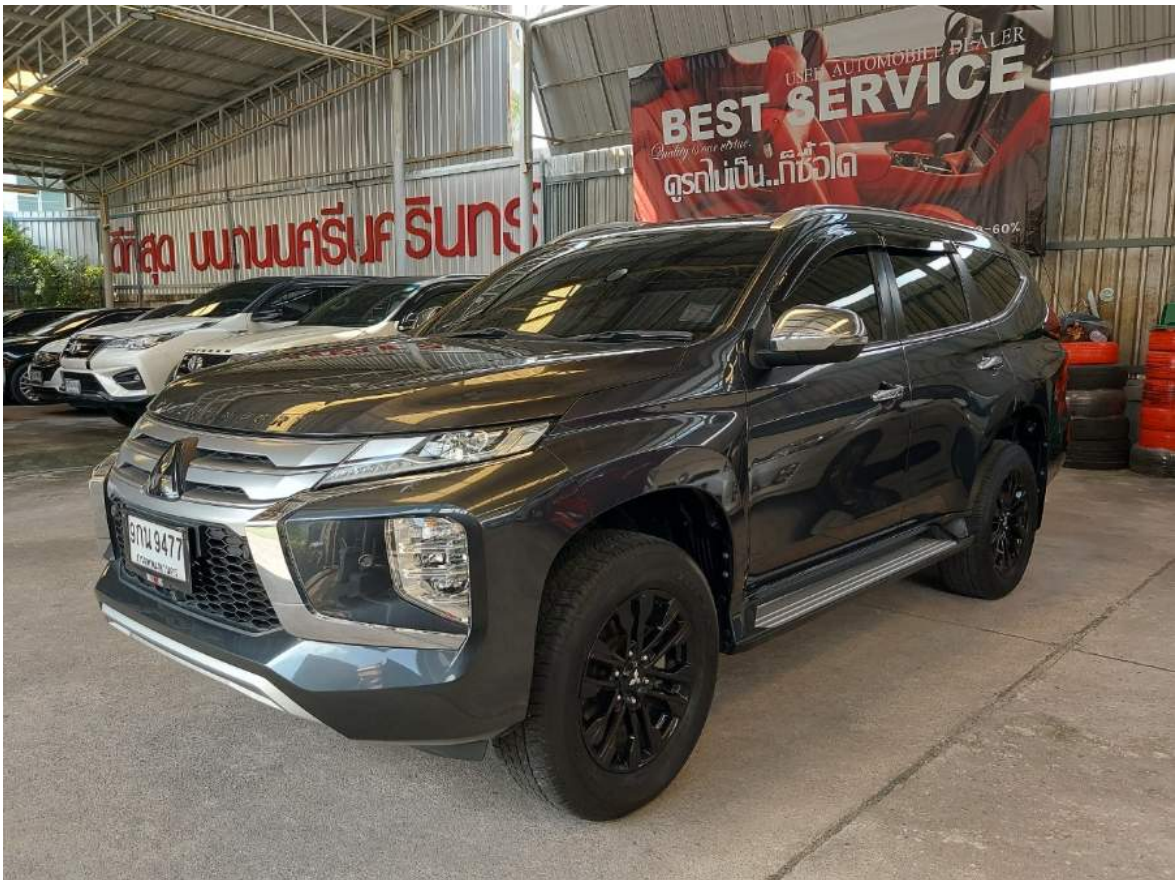
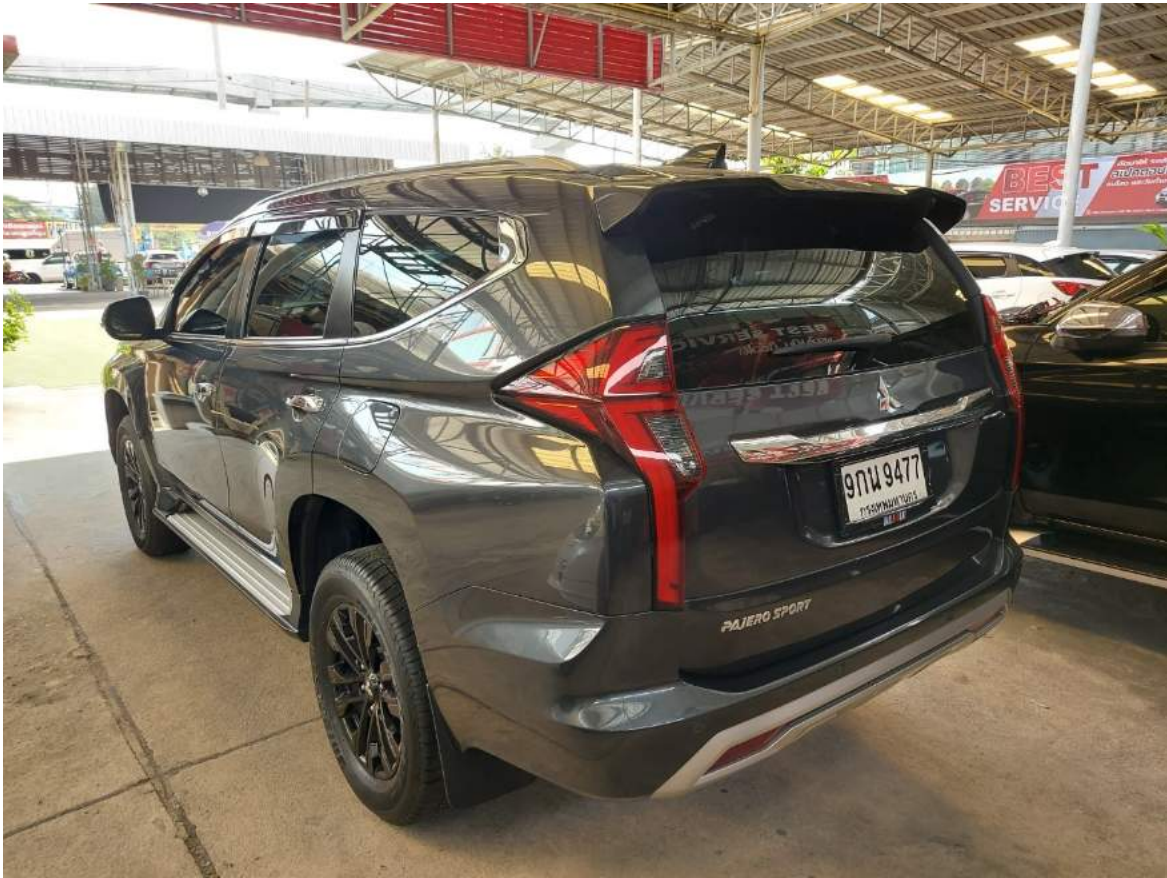
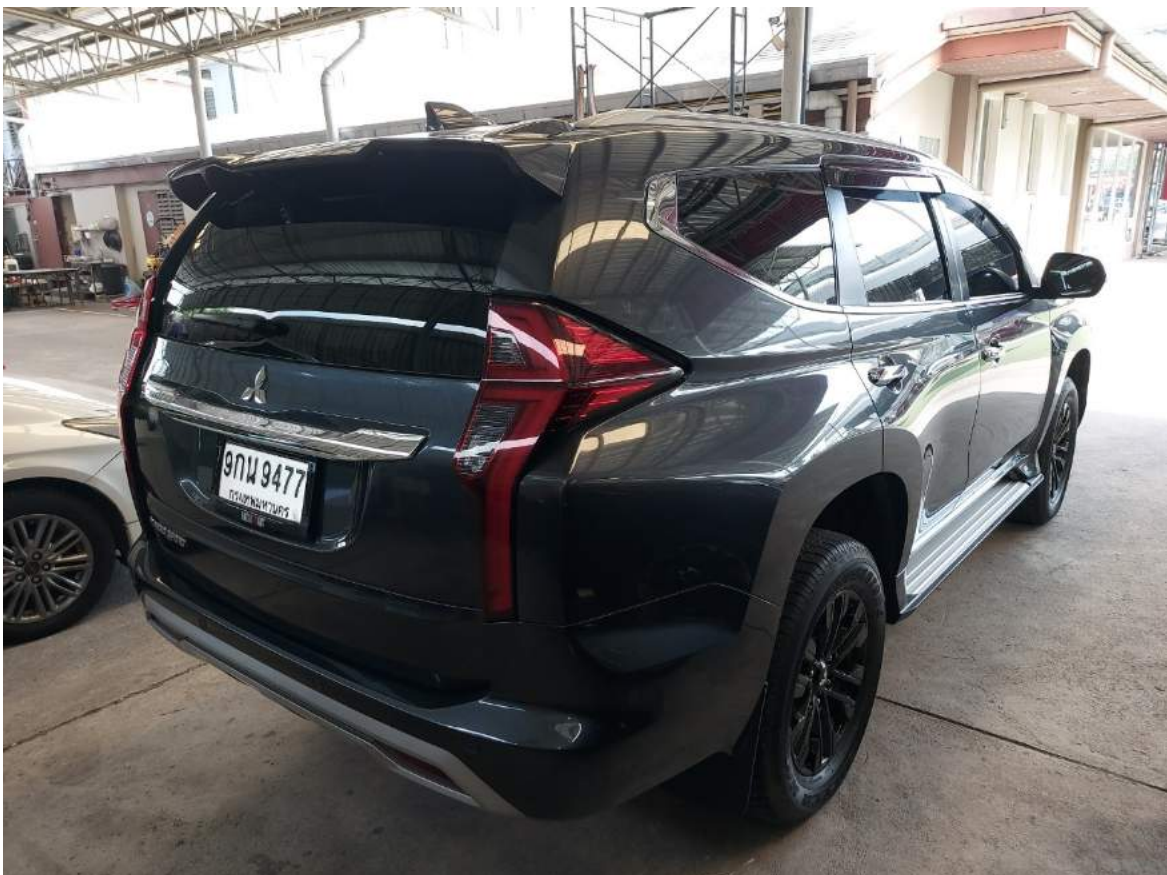
ภาพภายนอก

รถสภาพดี โครงสร้างไม่เคยมีอุบัติเหตุ ไม่เคยจมน้ำ และไฟใหม่

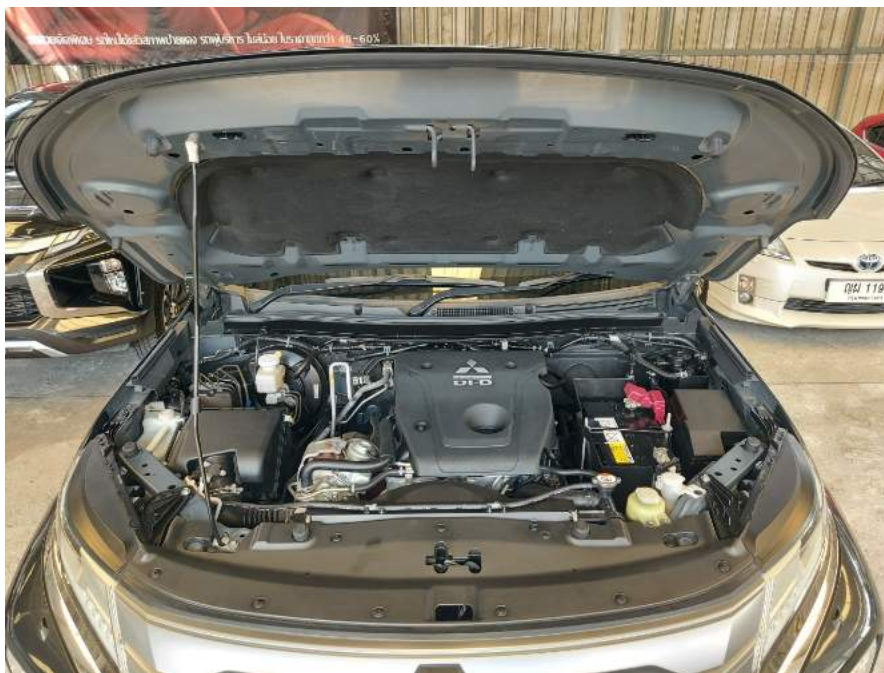
ภาพห้องเครื่อง

อุปกรณ์พร้อมใช้งาน สภาพดี โครงสร้างไม่เคยมีอุบัติเหตุ ไม่เคยจมน้ำ และไฟใหม่

Voltage	12.93	V
Rating	620	CCA
Current	497	CCA
Internal resistance	5.45	mΩ
State of Charge	100	%
State of Health	62	%
Status	Good

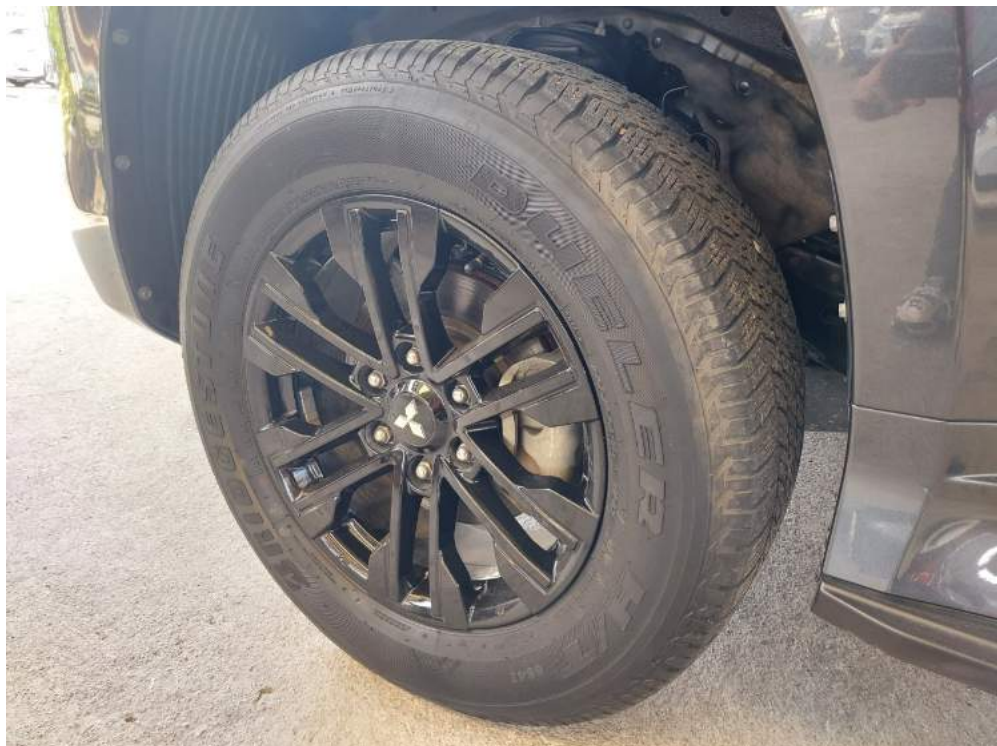
ขอบยาง ล้อ

ยางสภาพดี ยางปี2019 สัปดาห์ที่26
