1024/0109-4

Mercedes-Benz C300 2.1 Blue TEC HYBRID AMG  
Dynamic

Mar 8, 2024

# Vehicle Inspection Report สรุปผลการตรวจสภาพรถ (Inspection Summary)

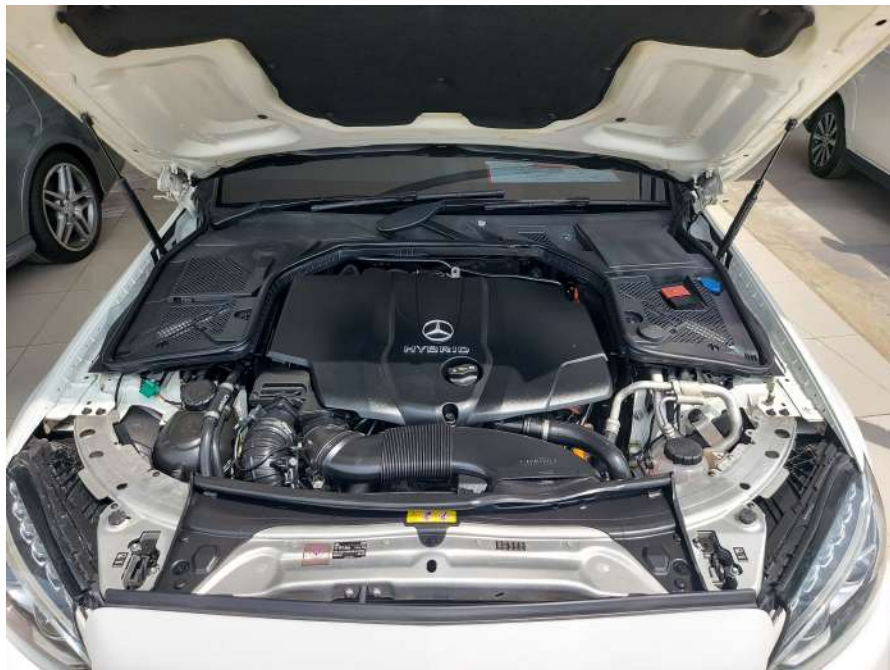
#### ภาพห้องเครื่อง

4.20 แบตเตอรี่ไม่รั่ว และ ชุดยึด ไม่มีสนิม  
No any leak on battery and no corrosion on battery support bracket

ดี (Good)

4.21 การทดสอบแบตเตอรี่ Battery Test

สตาร์ทติด ( Start Normally )

Voltage	13.81	V
Rating	650	CCA
Current	569	CCA
Internal resistance	3.78	mΩ
State of Charge	98	%
State of Health	96	%
Status	GREAT

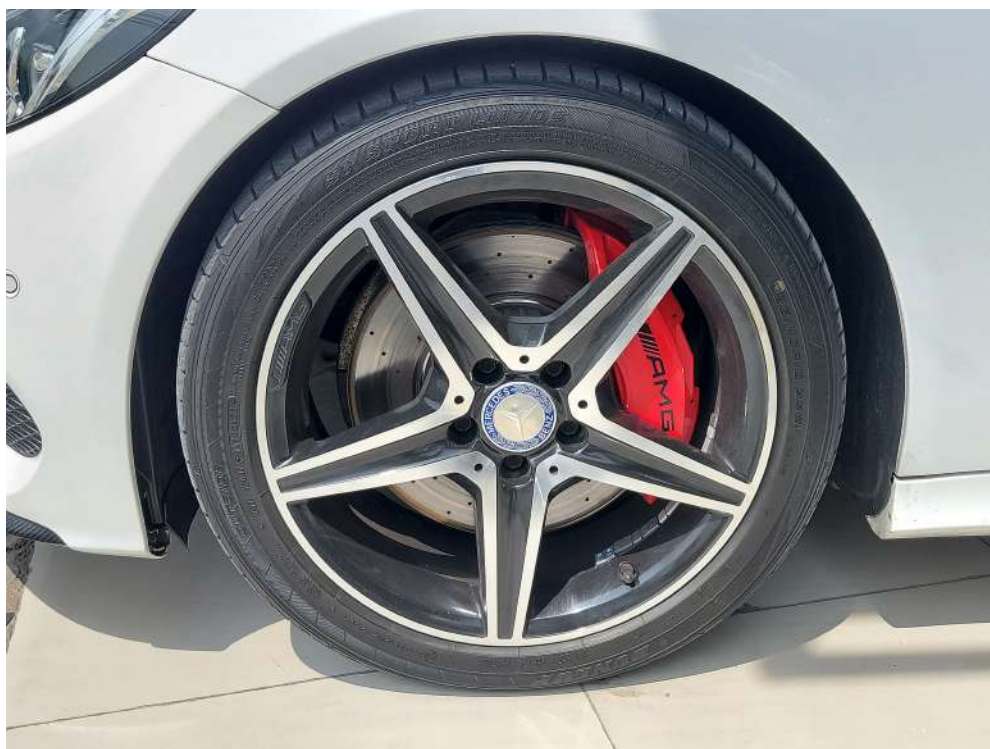
#### ขอบยาง ล้อ

#### Remark ยาง ล้อ และ เบรก ▾

04/22

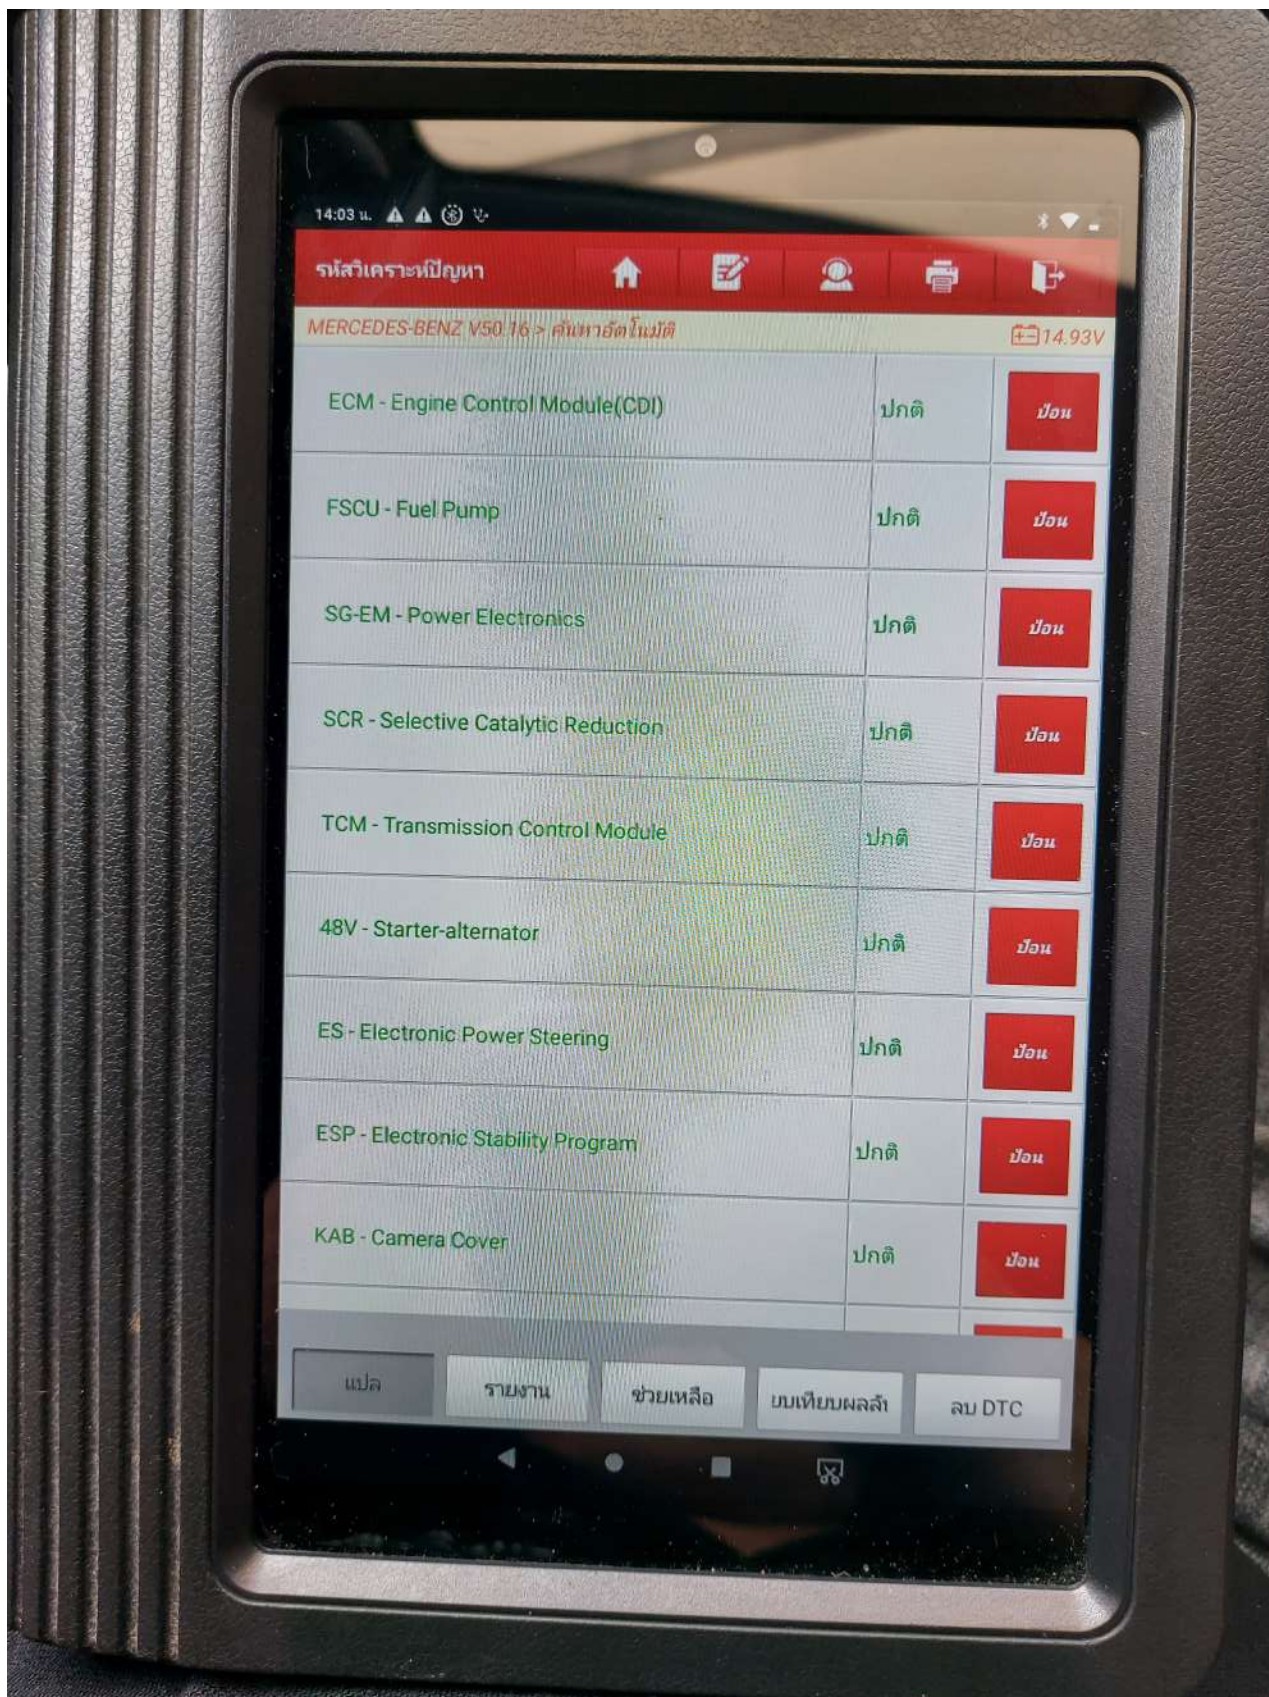
ภาพ OBD

2.17 ตรวจจับพฤติกรรมรถชักรด , ความเร็ว และเครื่องยนต์  
OBD II On-Board Diagnostics (OBD)

ดี (Good)
