1022/0126-55

SUZUKI Ciaz 1.2 RS Sedan

Sep 23, 2022

## Vehicle Inspection Report สรุปผลการตรวจสภาพรถ (Inspection Summary)

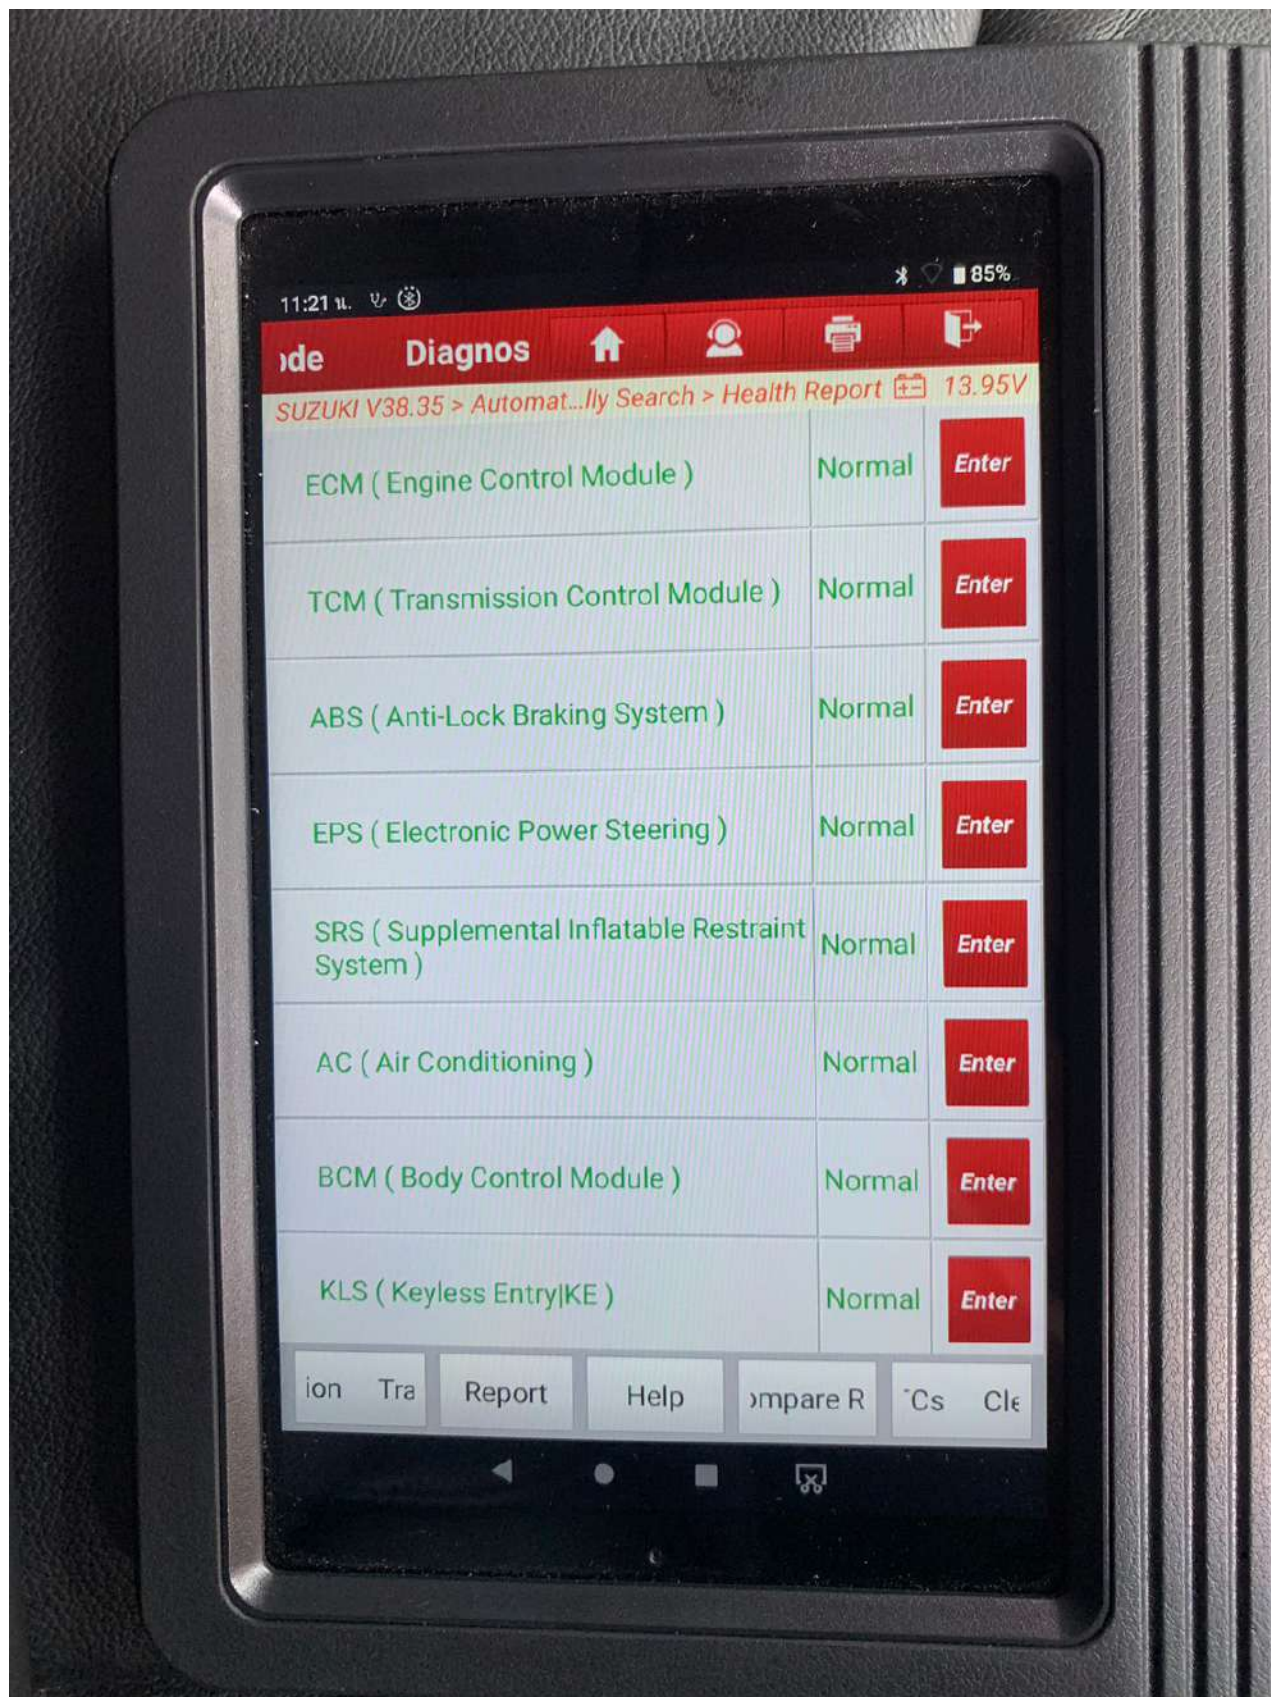
ภาพ OBD

1.5 การวินิจฉัยผ่านทาง OBD On-Board Diagnostics (OBD)

ดี (Good)
