# Vehicle Inspection Report

ยี่ห้อ/รุ่น (Brand/Model): HONDA CR-V 2.0 AT	วันที่ตรวจสอบรถยนต์ (Date of Inspection): 6-11-61
หมายเลขตัวถัง (VIN): MRHRM2830DP104001	เลขคำขอบริการ (Job No.) : I018/0191-009
หมายเลขเครื่องยนต์ (Engine No.): R20A61106298	Vehicle Picture:  
ปีที่ผลิต (Build Date): 2013	
สีรถ (Color): เทา	
ระยะทางการใช้งาน (Mileage): 132,987 กม.	
หมายเลขทะเบียน (No. Plate): 1กต 7781	
วันครบกำหนดชำระภาษี (Registration Expiry): 1 เม.ย. 62	
ชื่อลูกค้า Customer Name: REGENT HOME CAR รีเจนท์ โฮม คาร์	
ที่อยู่ (Address): รัชดาฯ-ห้วยขวาง-ลาดพร้าว-เพชรบุรีตัดใหม่	
โทรศัพท์ (Tel):	
สถานที่ตรวจสอบรถ (Inspection Place): REGENT HOME CAR รีเจนท์ โฮม คาร์

<b>ข้อคิดเห็นทั่วไป (General Comments):</b> รถสภาพดี โครงสร้างไม่เคยอุบัติเหตุ ไม่เคยจมน้ำและไฟไหม้
--

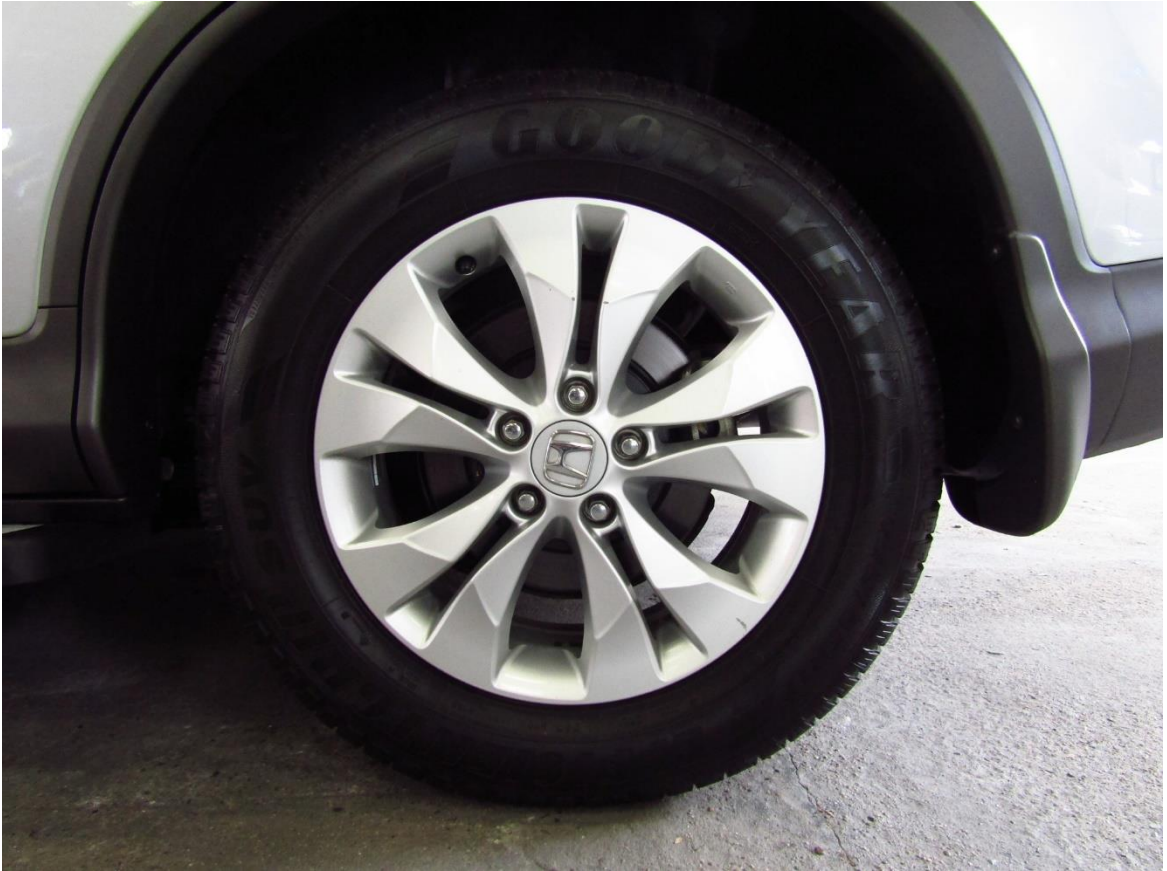
ภาพโดยรวมของยาง ล้อ และ เบรค - Tyres, Wheels & Brakes Visual Details:

จานดิสเบรค Brake Discs (Front/Rear)	ควรเจียจานเบรคครั้งต่อไปที่เปลี่ยนผ้าเบรค

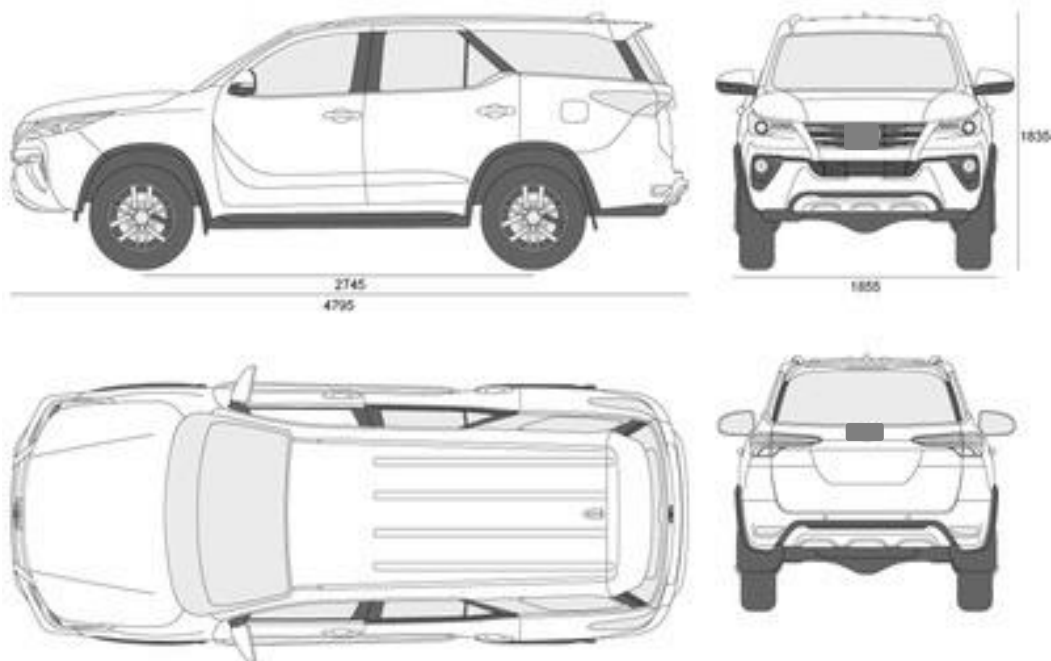
ความหนาสีรถ SUV, MPV - Paint Thickness on SUV, MPV vehicle:

ชิ้นส่วนยานยนต์ (Car Part)	ความหนาสี Paint Thickness (µm)			
	P1	P2	P3	Average
Front Wing (RH)	83	82	91	85
Front Wing (LH)	97	79	87	88
Front Door (RH)	93	102	88	94
Front Door (LH)	128	111	142	127
Rear Door (RH)	96	98	88	94
Rear Door (LH)	350	235	257	281

ชิ้นส่วนยานยนต์ (Car Part)	ความหนาสี Paint Thickness (µm)			
	P1	P2	P3	Average
Rear Wing (RH)	96	93	90	93
Rear Wing (LH)	137	177	266	193
Front Bumper				
Rear Bumper				
Bonnet	133	150	148	144
Roof	87	98	85	90
Boot/Tail Gate	81	84	87	84
