**I023/0163-41**

Honda Civic 1.5 FB Hybrid

Aug 28, 2023

## Vehicle Inspection Report สรุปผลการตรวจสอบสภาพ (Inspection Summary)

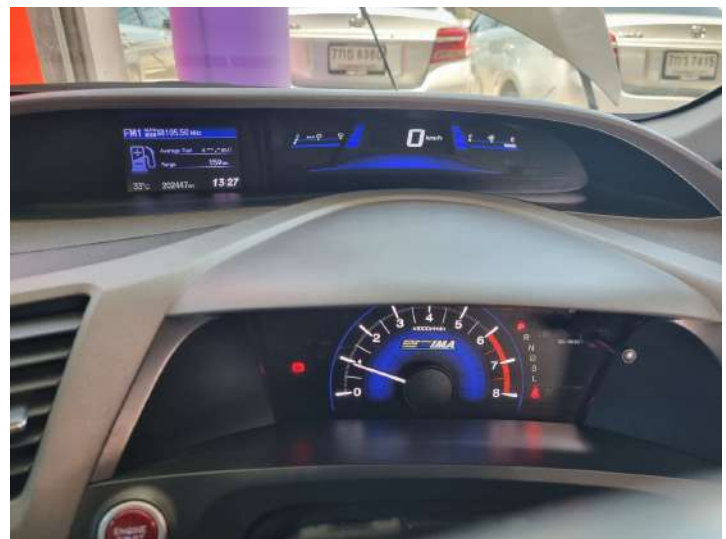
### รูปเลขไมล์ (Mileage Picture): ▾

202447

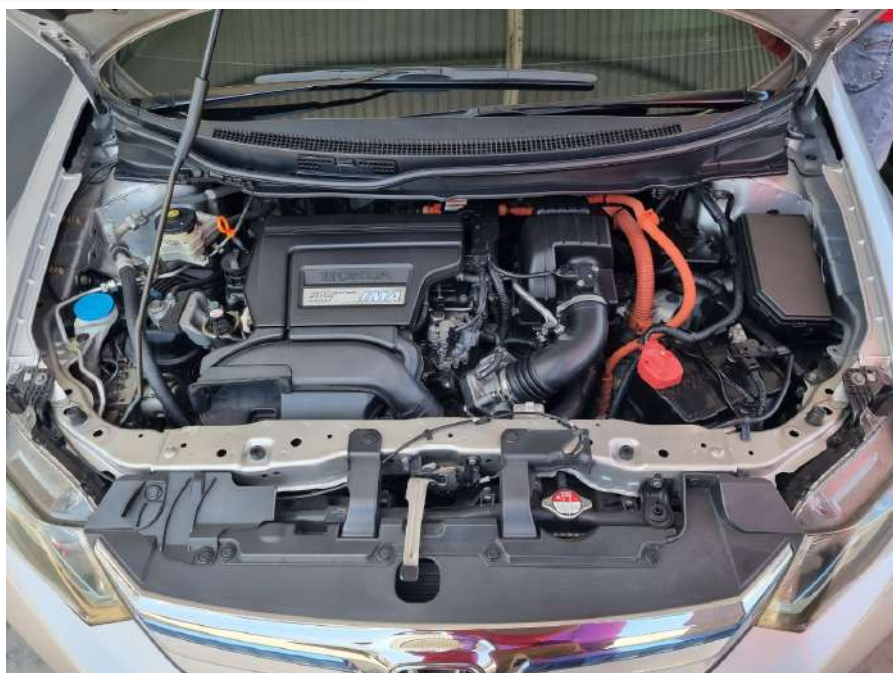
### ภาพห้องเครื่อง

4.1 เครื่องยนต์ไม่พบการรั่วซึม No any leak on engine

4.10 การรั่วไหลของน้ำมัน Fluid Leaks

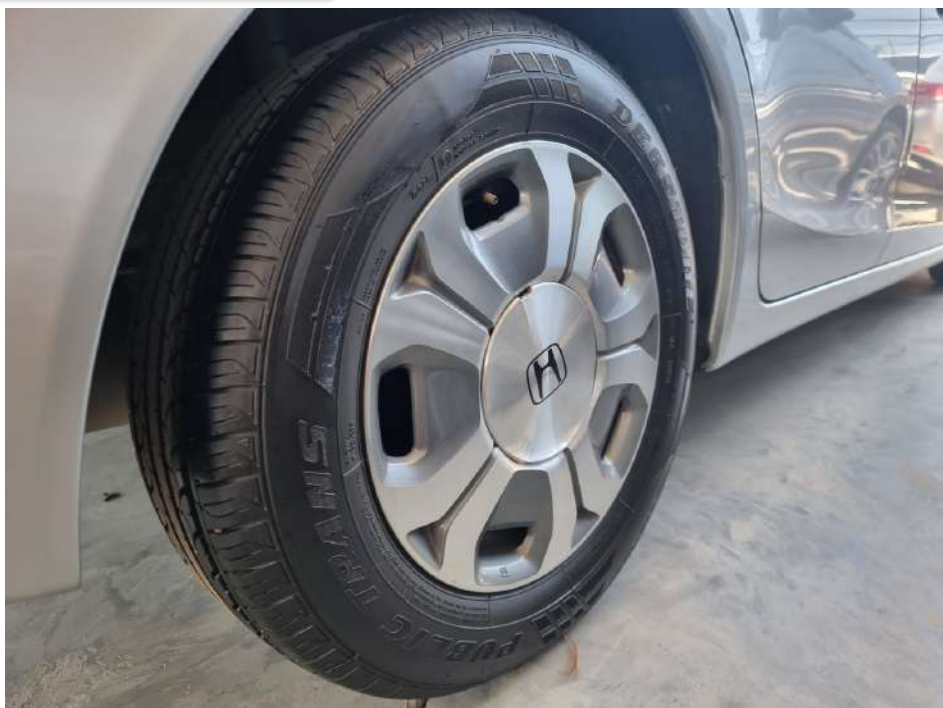
#### ขอบยาง ล้อ

ดี (Good)

46/22

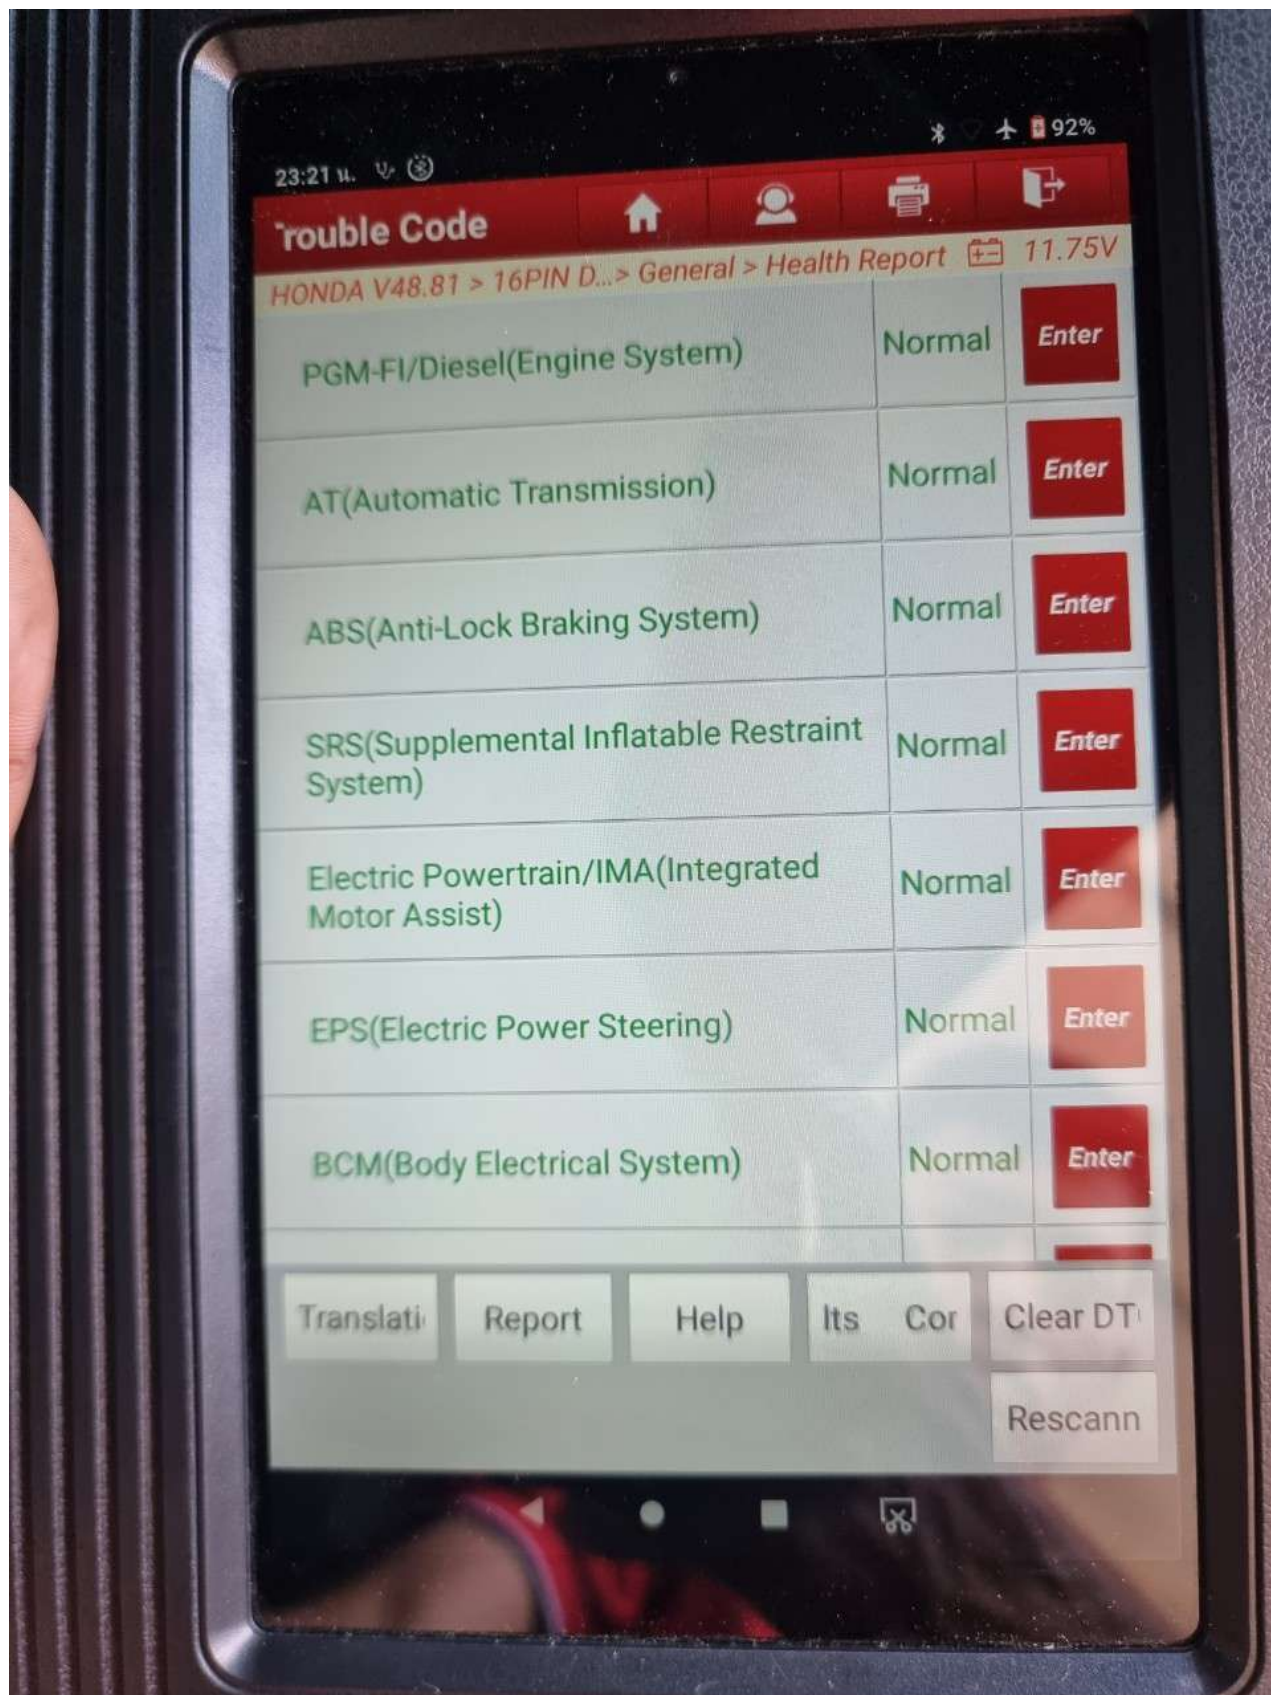
ภาพ OBD

1.5 ระบบการทำงานภายในรถยนต์ OBD II On-Board Diagnostics (OBD)
