I023/0087-24

HONDA Accord 2.4 EL i-VTEC

15 มี.ค. 2023

## Vehicle Inspection Report สรุปผลการตรวจสอบสภาพรถ (Inspection Summary)

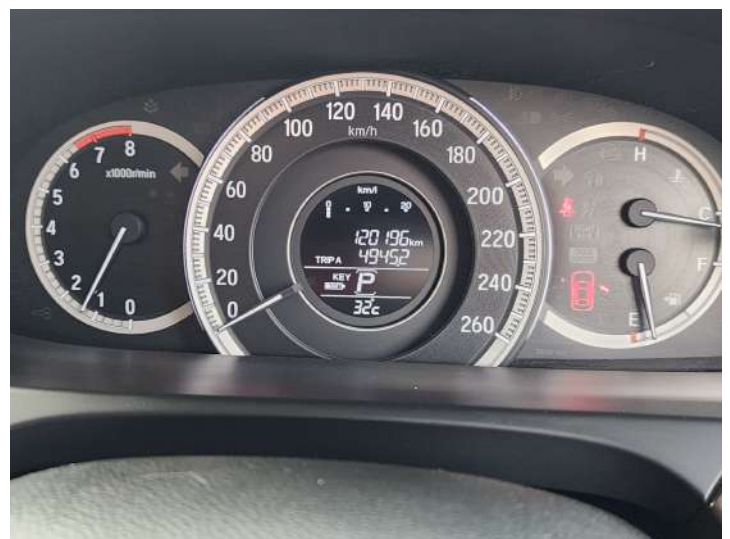
### รูปเลขไมล์ (Mileage Picture) : ▾

120196

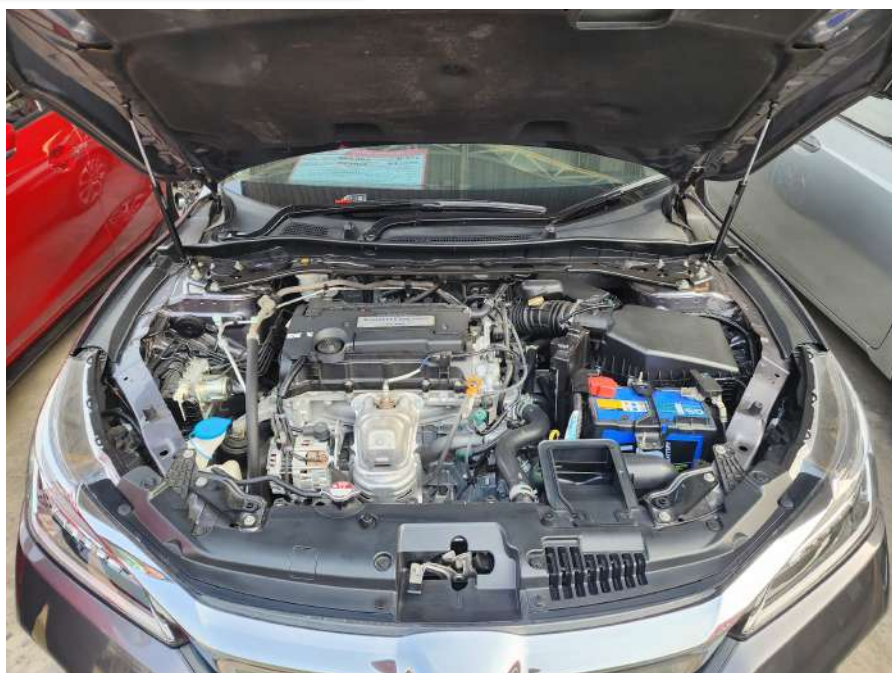
### ภาพห้องเครื่อง

| Voltage | 12.42 | V |
| Rating | 520 | CCA |
| Current | 304 | CCA |
| Internal resistance | 8.91 | mΩ |
| State of Charge | 62 | % |
| State of Health | 36 | % |
| Status | REPLACE | |

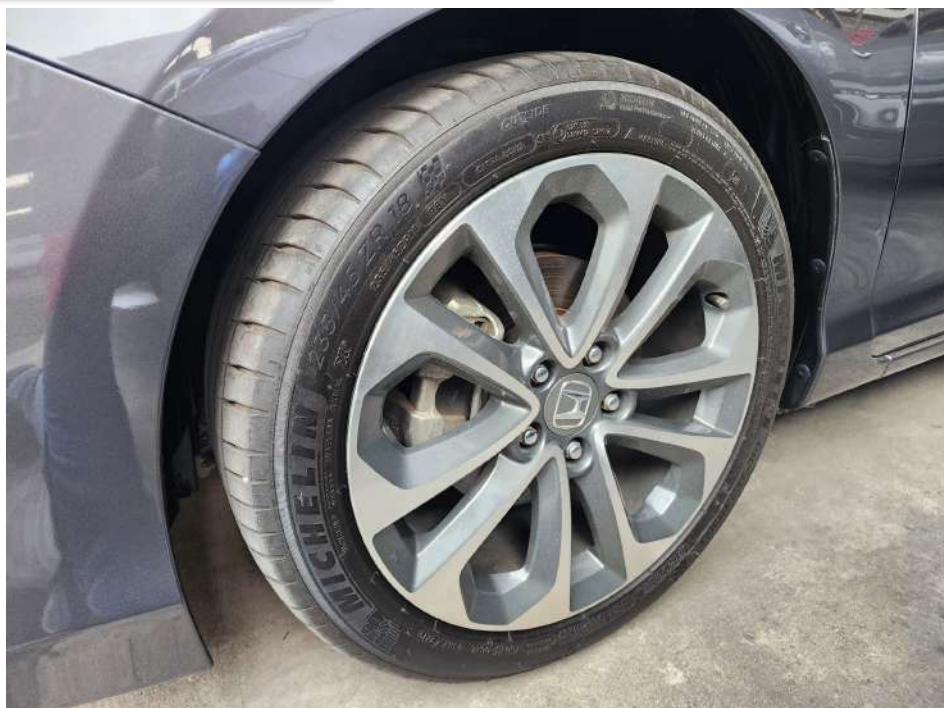
#### ขอบยาง ล้อ

27/19

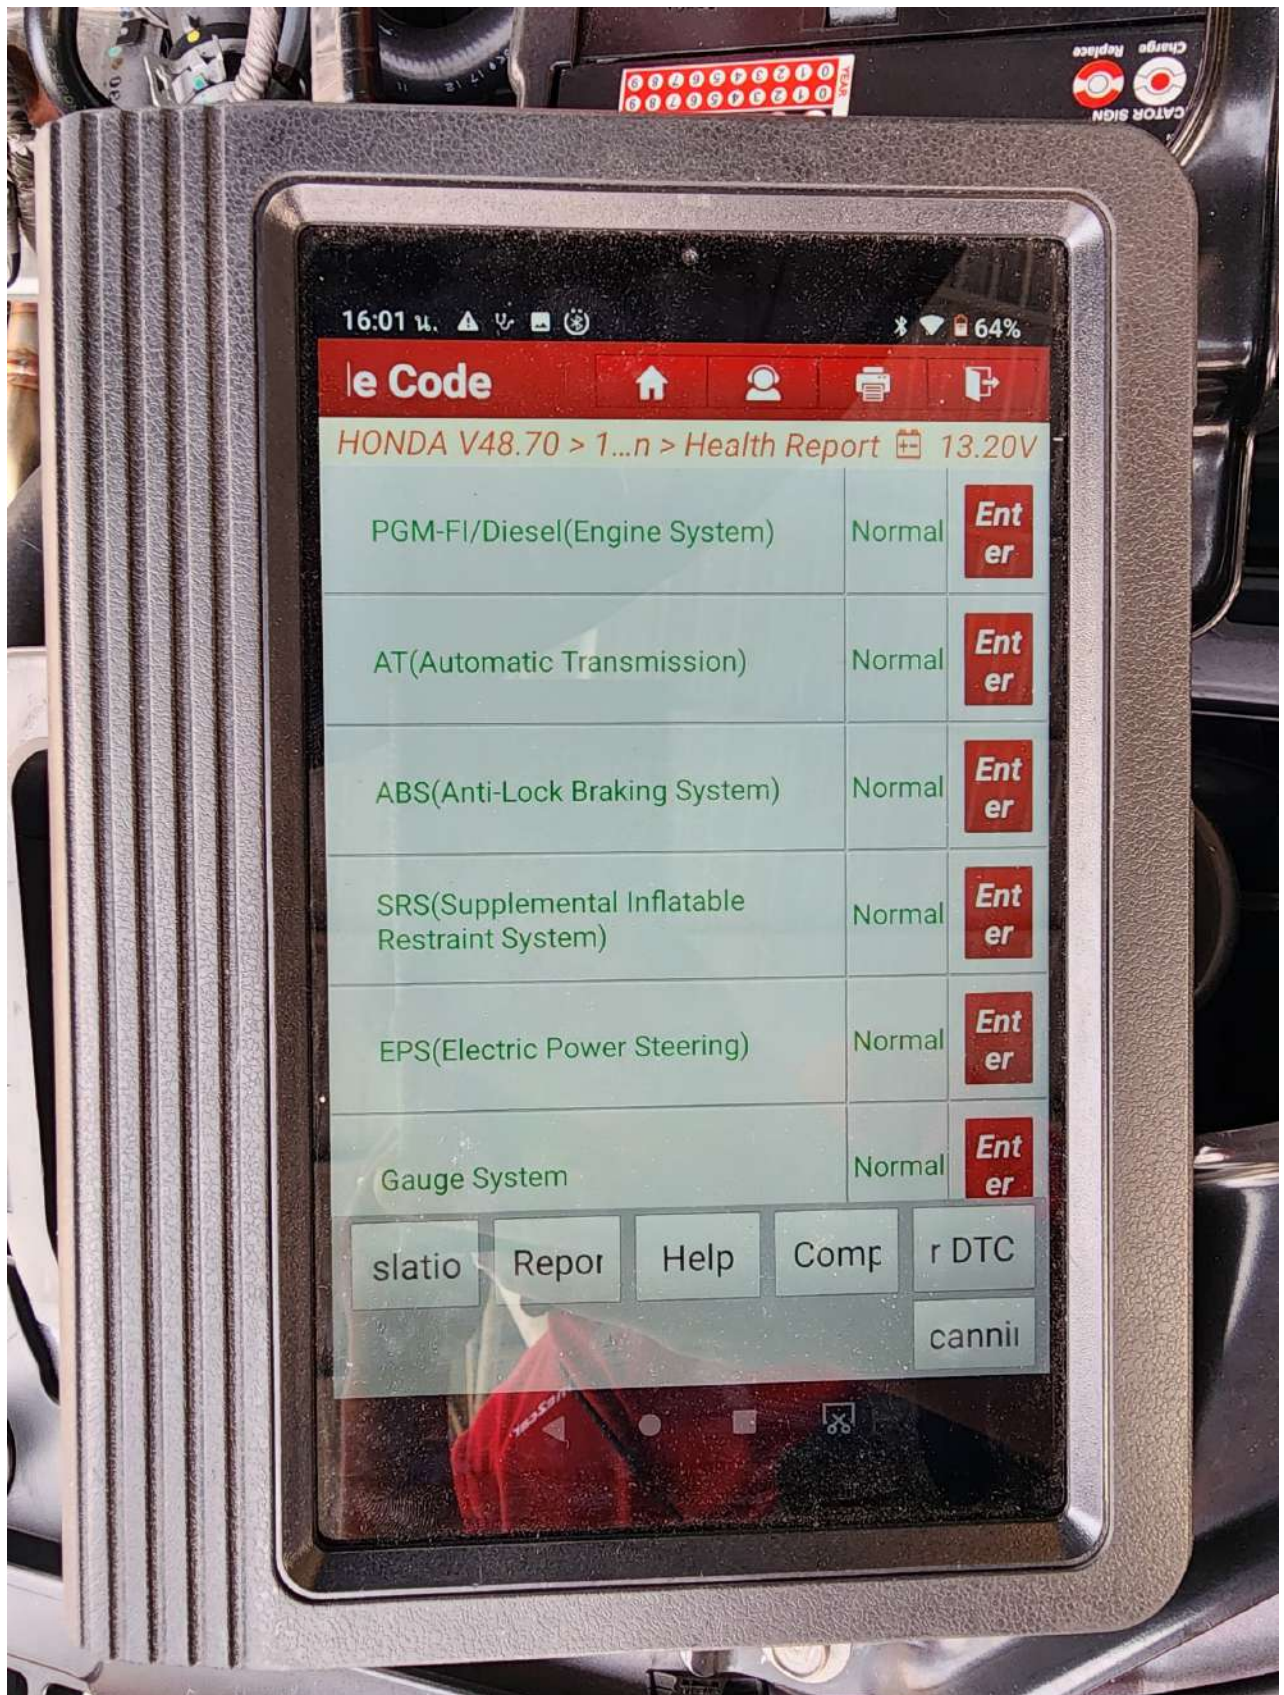
ภาพ OBD

2.17 การวินิจฉัยผ่านทาง OBD2 On-Board Diagnostics (OBD)

ดี (Good)
