1024/0107-18

Toyota Fortuner 2.8 TRD Sportivo 4WD

Apr 1, 2024

Vehicle Inspection Report สรุปผลการตรวจสภาพรถ (Inspection Summary)

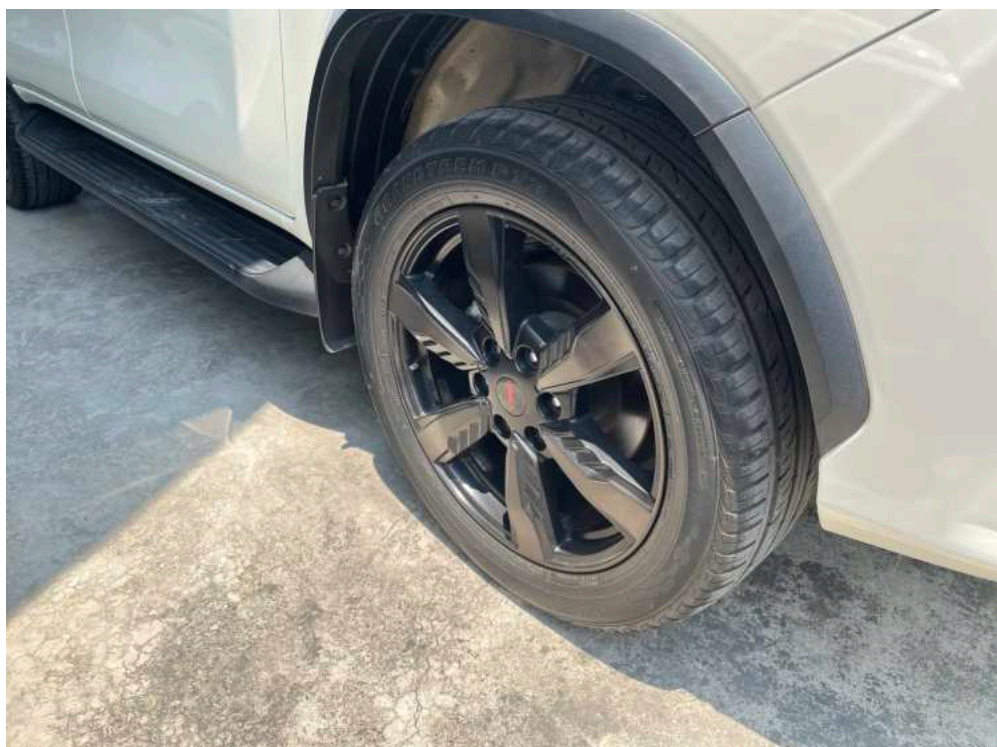
ขอบยาง ล้อ

พอใช้ (Fair)

02/19
