I022/0134-9

SUZUKI Swift 1.2 GLX Hatchback

Aug 26, 2022

Vehicle Inspection Report

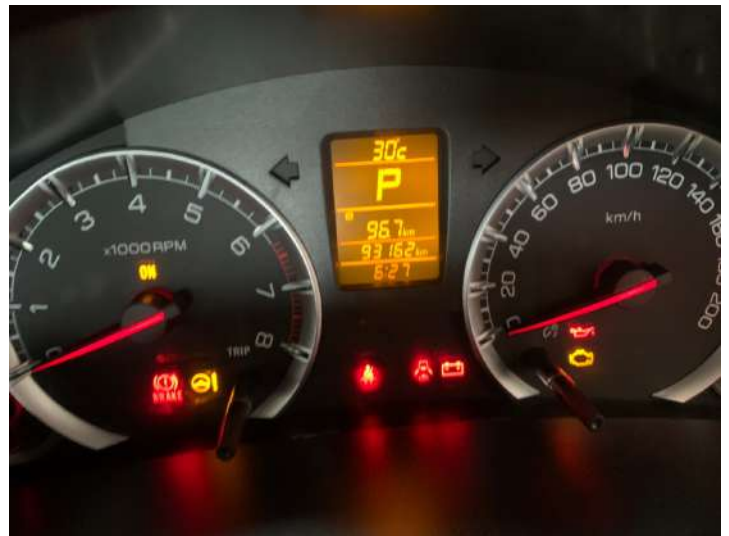
รูปเลขไมล์ (Mileage Picture) : ▾

93,162

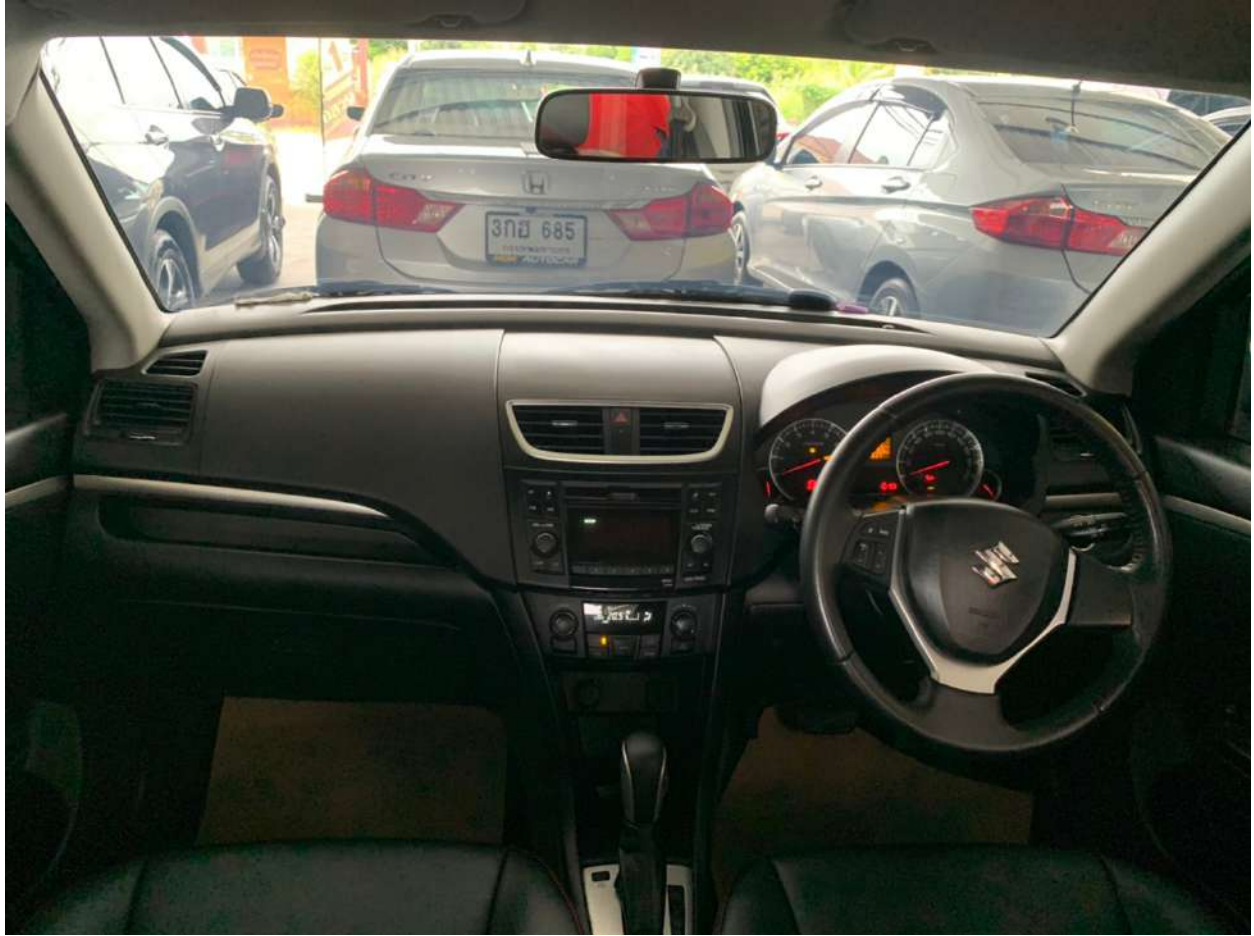
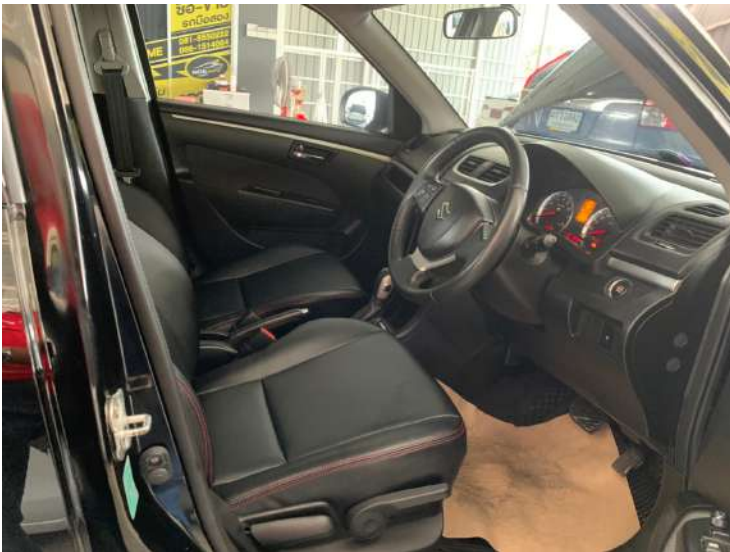
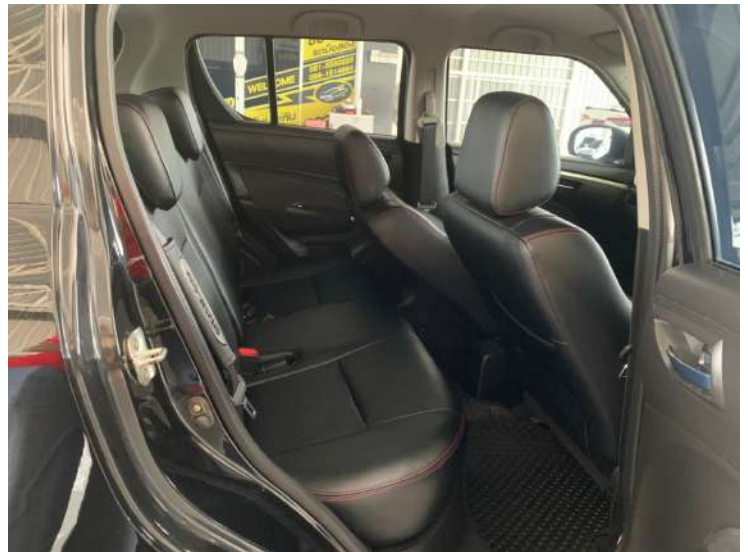
ภาพภายใน

รายการตรวจ 4 รายการ	สถานะ
2.1 สภาพ ที่นั่ง Seat Appearance	ดี (Good)
2.2 การทำงาน การปรับ และการล็อกเบาะ Seat Adjust functional	ดี (Good)
2.3 สภาพ รางไต่เบาะ Seat slide adjust rail	ดี (Good)
2.4 เข็มขัดนิรภัย Seat Belts	ดี (Good)

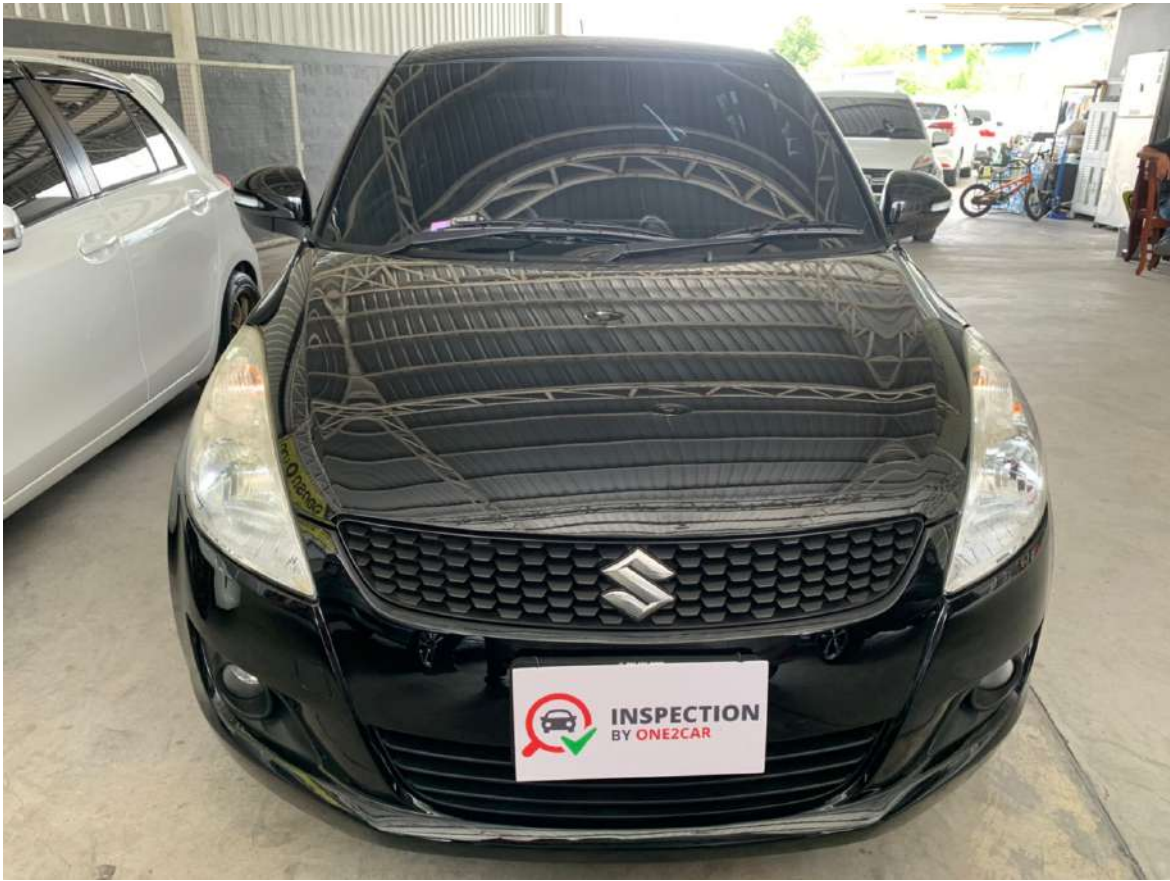
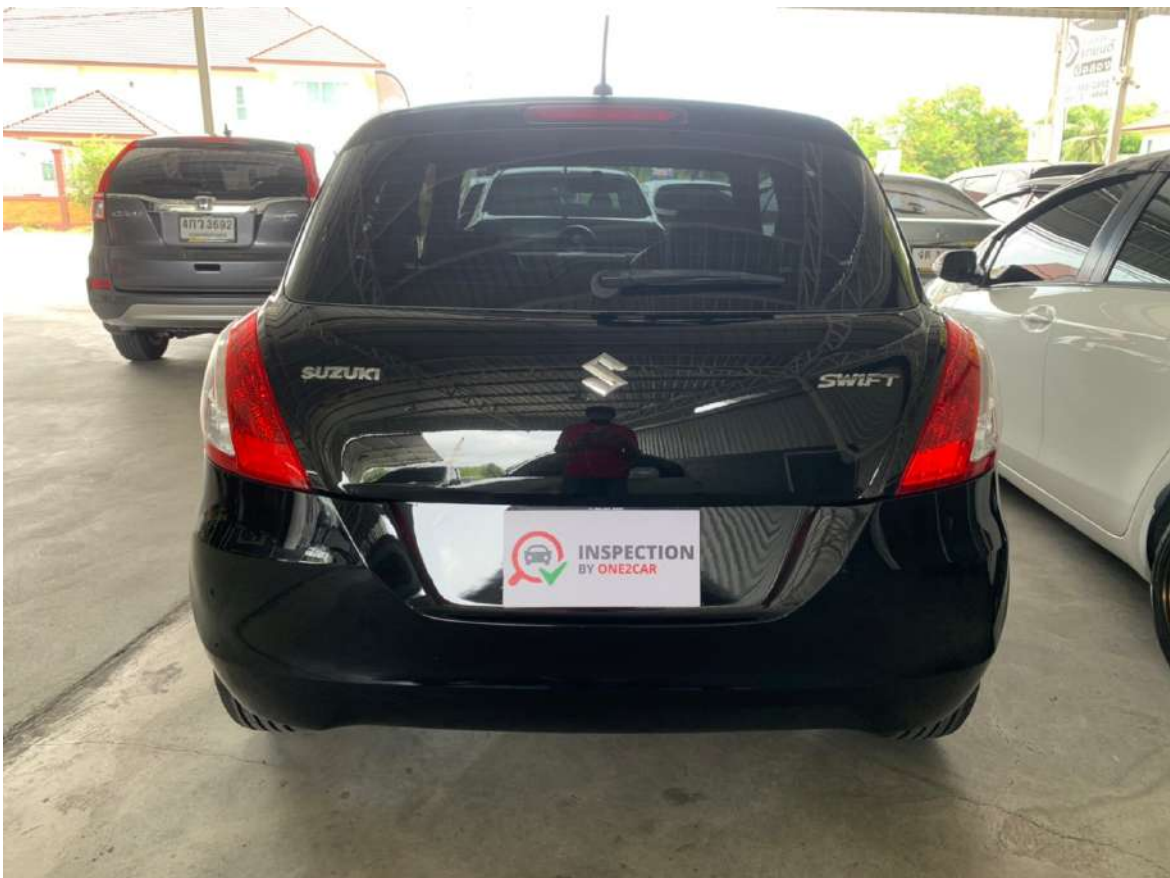
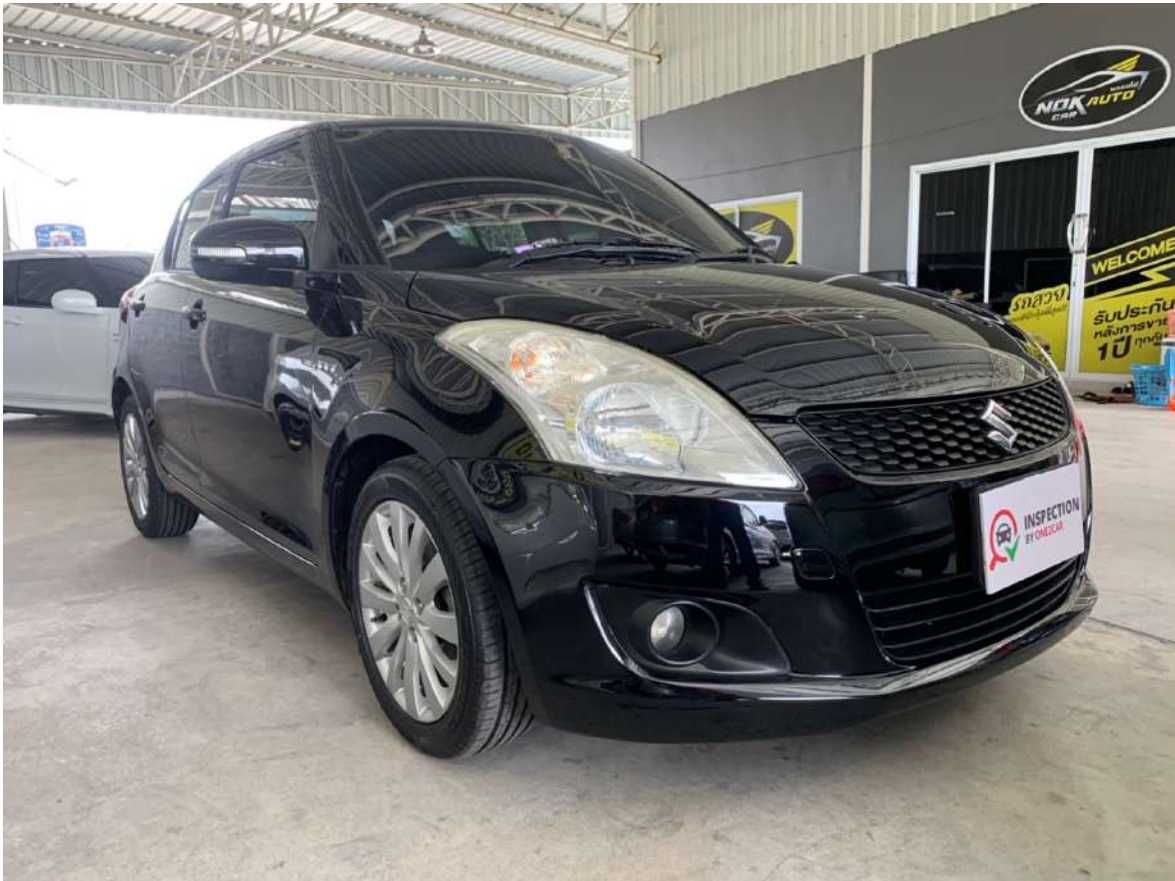
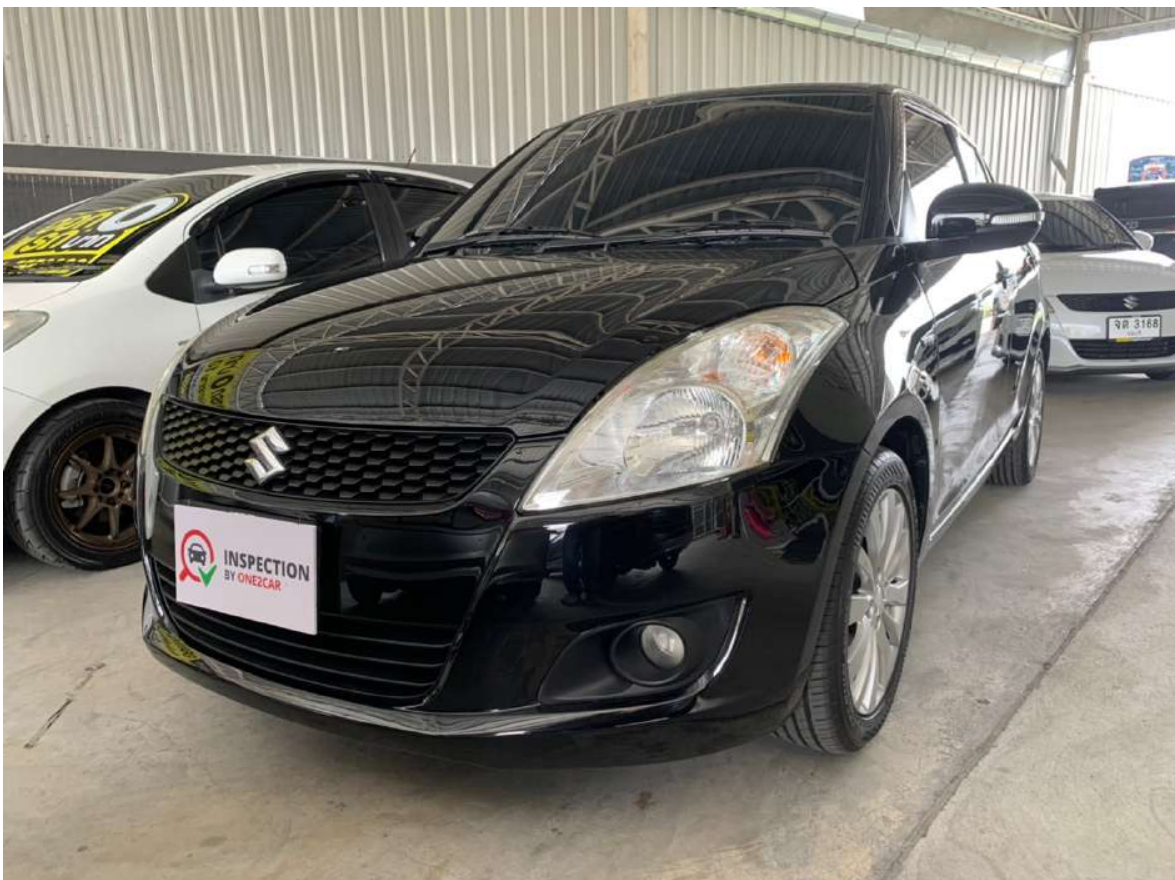
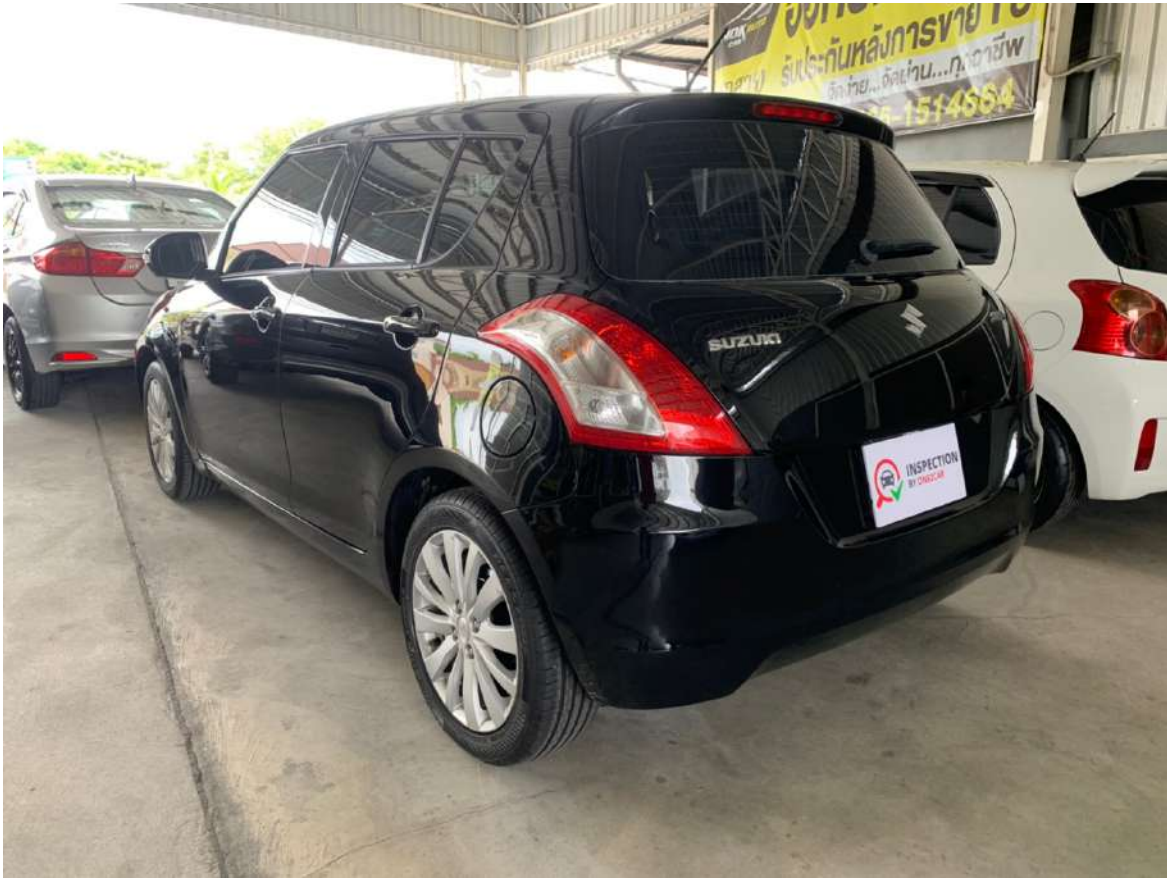
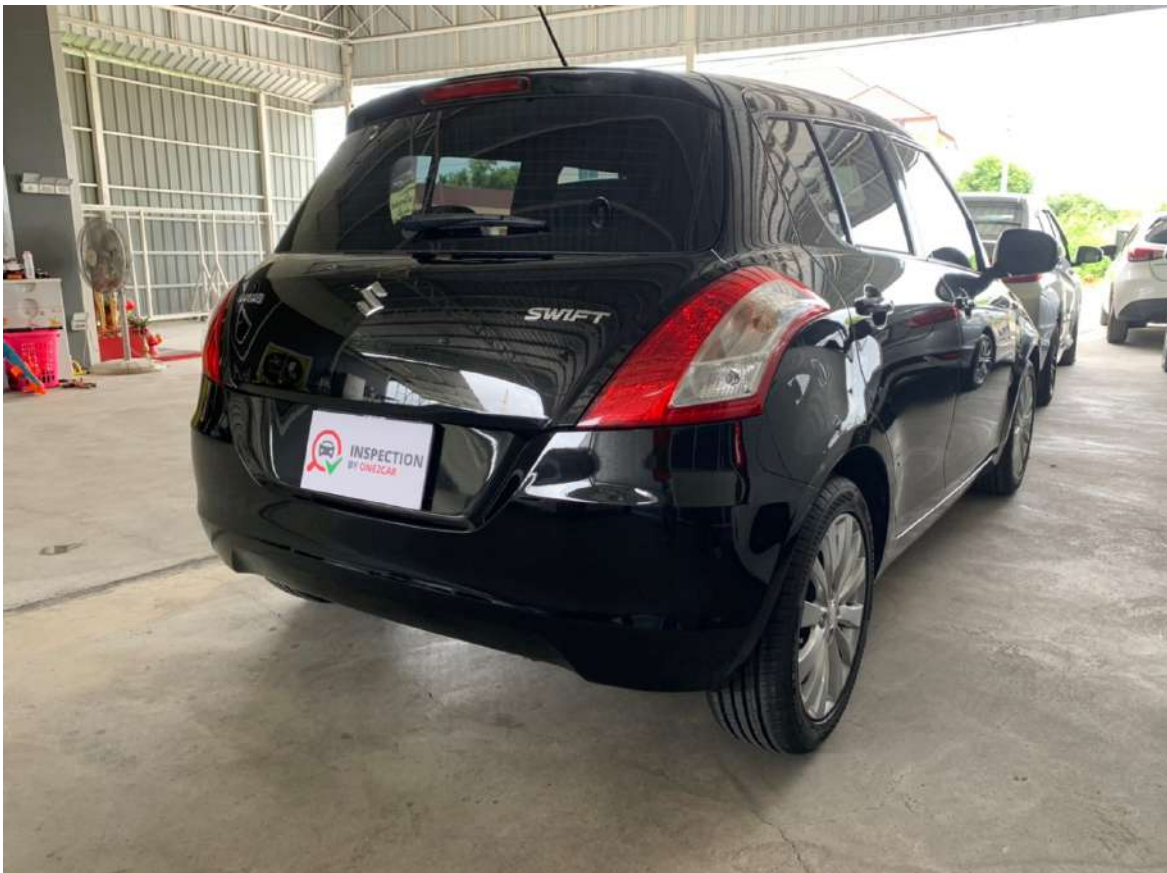
ภาพภายนอก

- ประเมินสภาพรวม: ผ่าน
"รายการที่รอการแก้ไข: ไม่พบรายการแก้ไข
ชิ้นส่วนประกอบตัวถังรถ
- ✓ ยู่แผ่นเพลทเลขตัวถังมองเห็นได้ชัดเจน
 - ✓ ชิ้นส่วนประกอบตัวถังรถ ผ่านการวัดค่าความหนาของสีแล้ว
 - ✓ สีรถตรงตามเสาเสาเอกสารจตะเบียน"

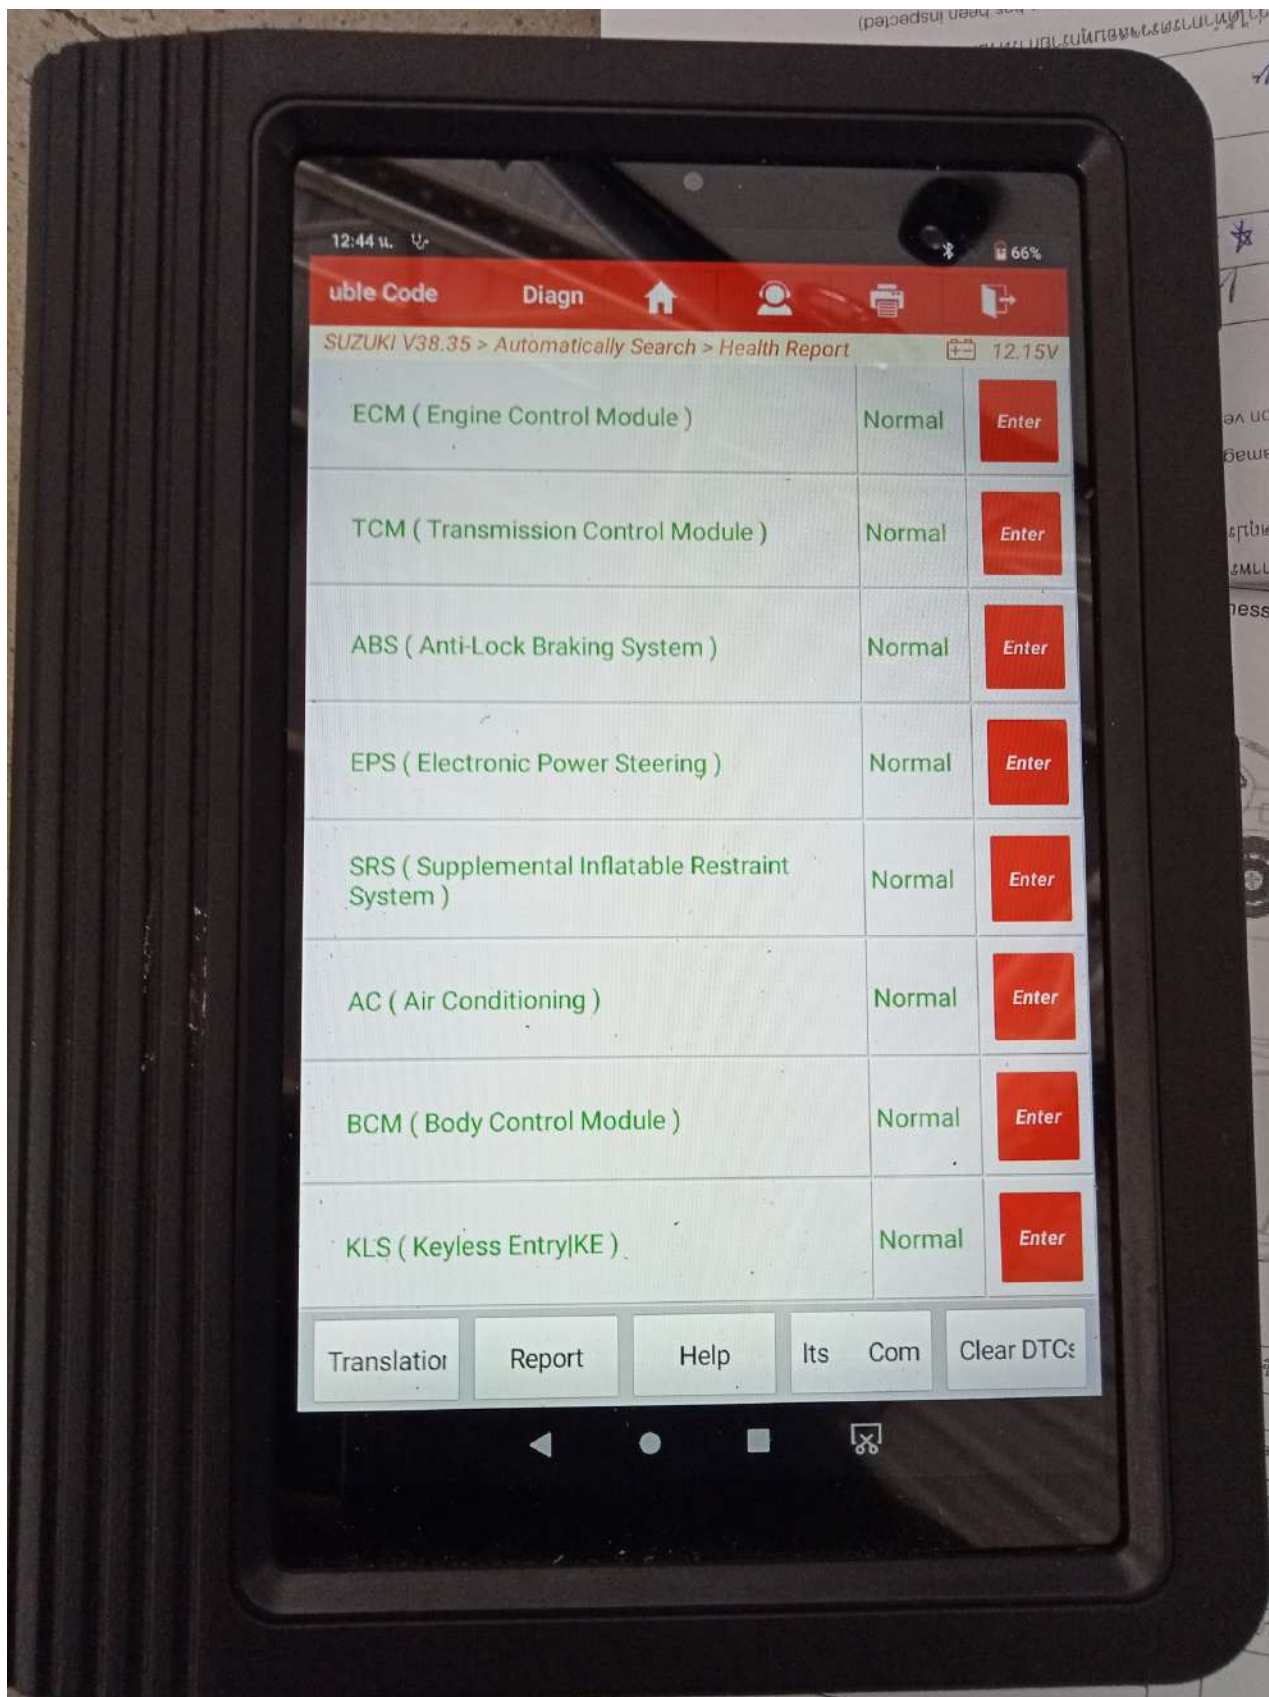
ภาพ OBD

รายการตรวจ 6 รายการ	สถานะ
1.1 ไม่เคยเกิดอุบัติเหตุรุนแรงจนทำให้โครงสร้างรถมีปัญหาความปลอดภัย No Evidence of Major or Hail Damage	ดี (Good)
1.2 ไม่มีการตัดต่อ ตัดแปลง คัชชี และ โครงสร้างรถ No chassis and cab structure modified	ดี (Good)
1.3 ไม่เคยประสบภัยจมน้ำ No Evidence of Flood	ดี (Good)
1.4 ไม่เคยประสบภัยอัคคีภัย No Evidence of Fire	ดี (Good)
1.5 การวินิจฉัยผ่านทาง OBD On-Board Diagnostics (OBD)	ดี (Good)
1.6 สภาพรถโดยรวม Overall Appearance	ดี (Good)
