# Vehicle Inspection Report

| ยี่ห้อ/รุ่น (Brand/Model): BENZ E250 CGI BE | วันที่ตรวจสอบรถยนต์ (Date of Inspection): 10-09-61 |
| หมายเลขตัวถัง (VIN): WDD2120476L031652 | เลขคำขอบริการ (Job No.): IO18/088 -066 |

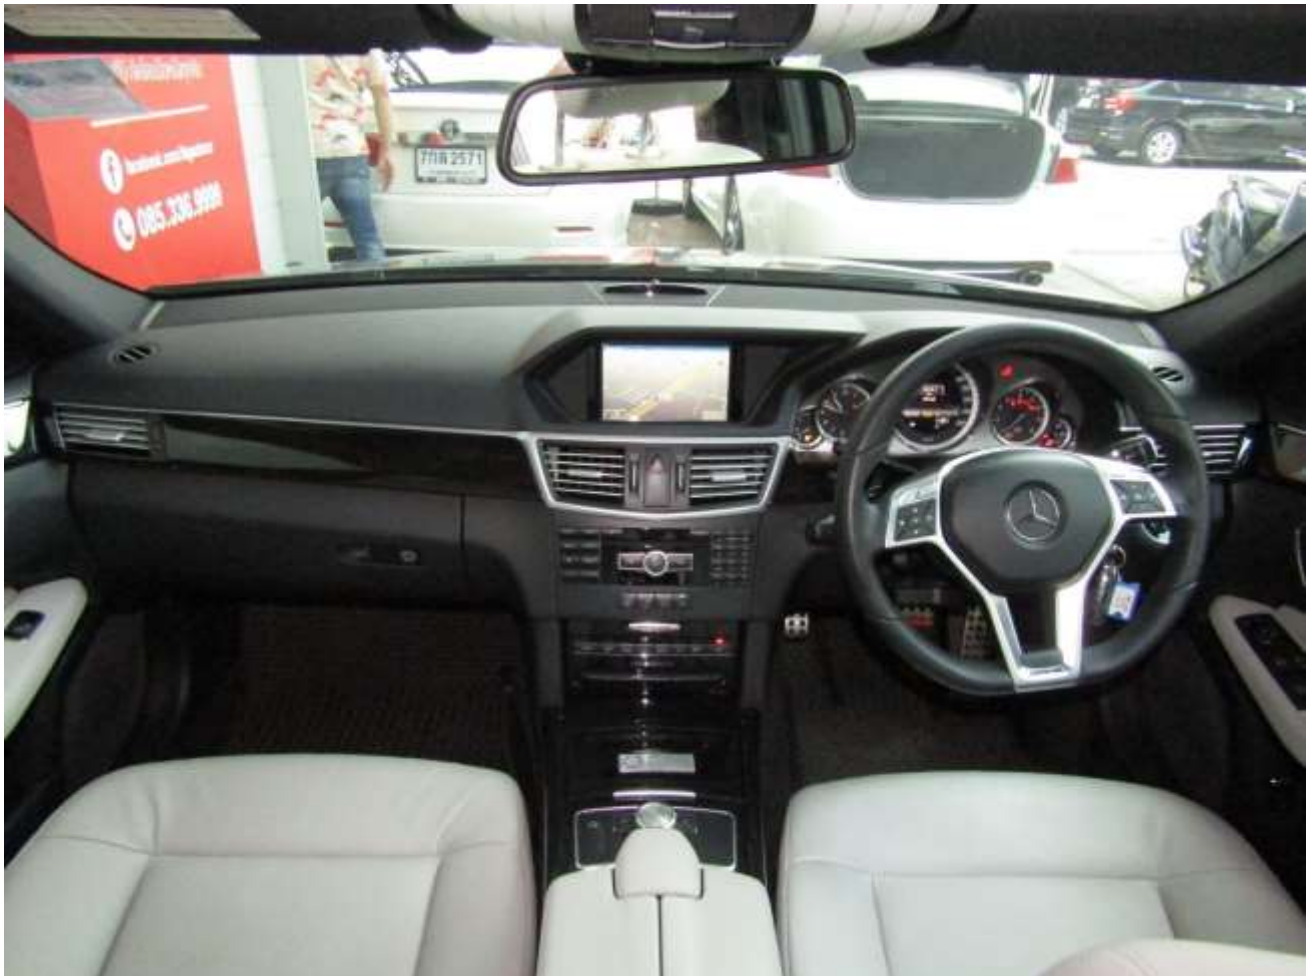
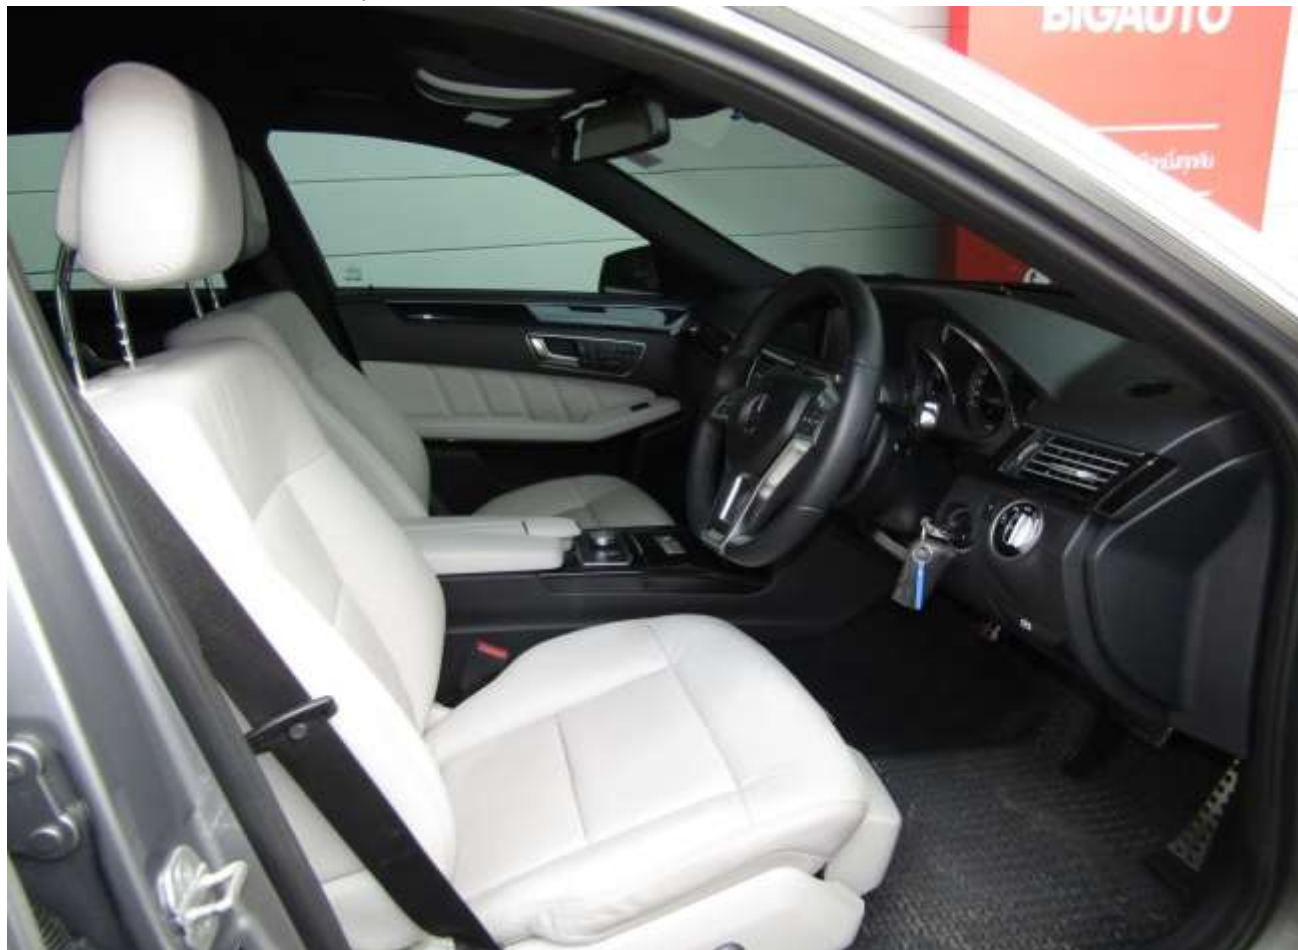
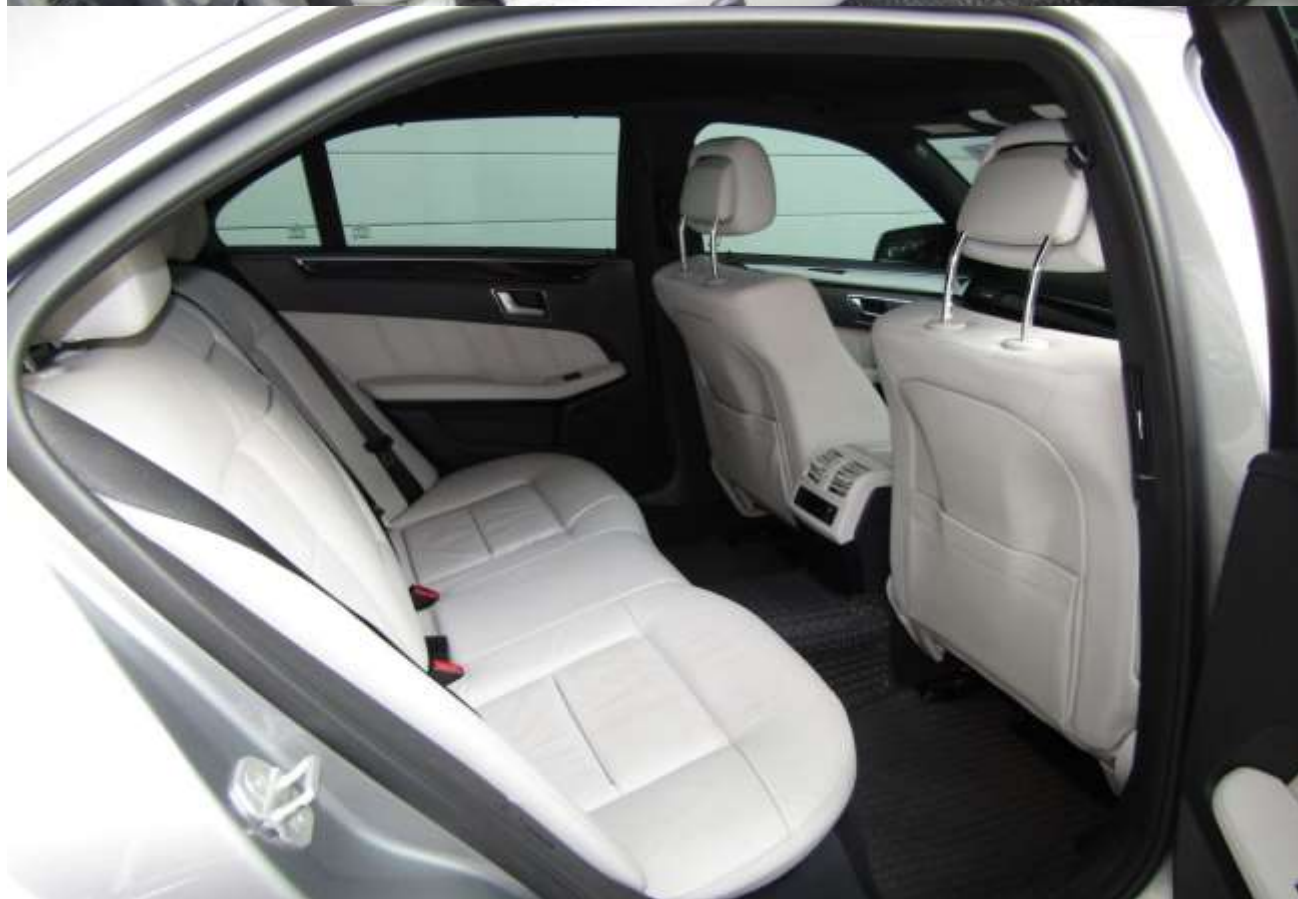
## ภาพภายในด้านหน้า หลัง และ จุดบกพร่อง - Interior Visual Details (Front, Rear and/or Defect):

ภาพภายในด้านหน้า หลัง และ จุดบกพร่อง (ต่อ) - Interior Visual Details (Front, Rear and/or Defect) (Continued):

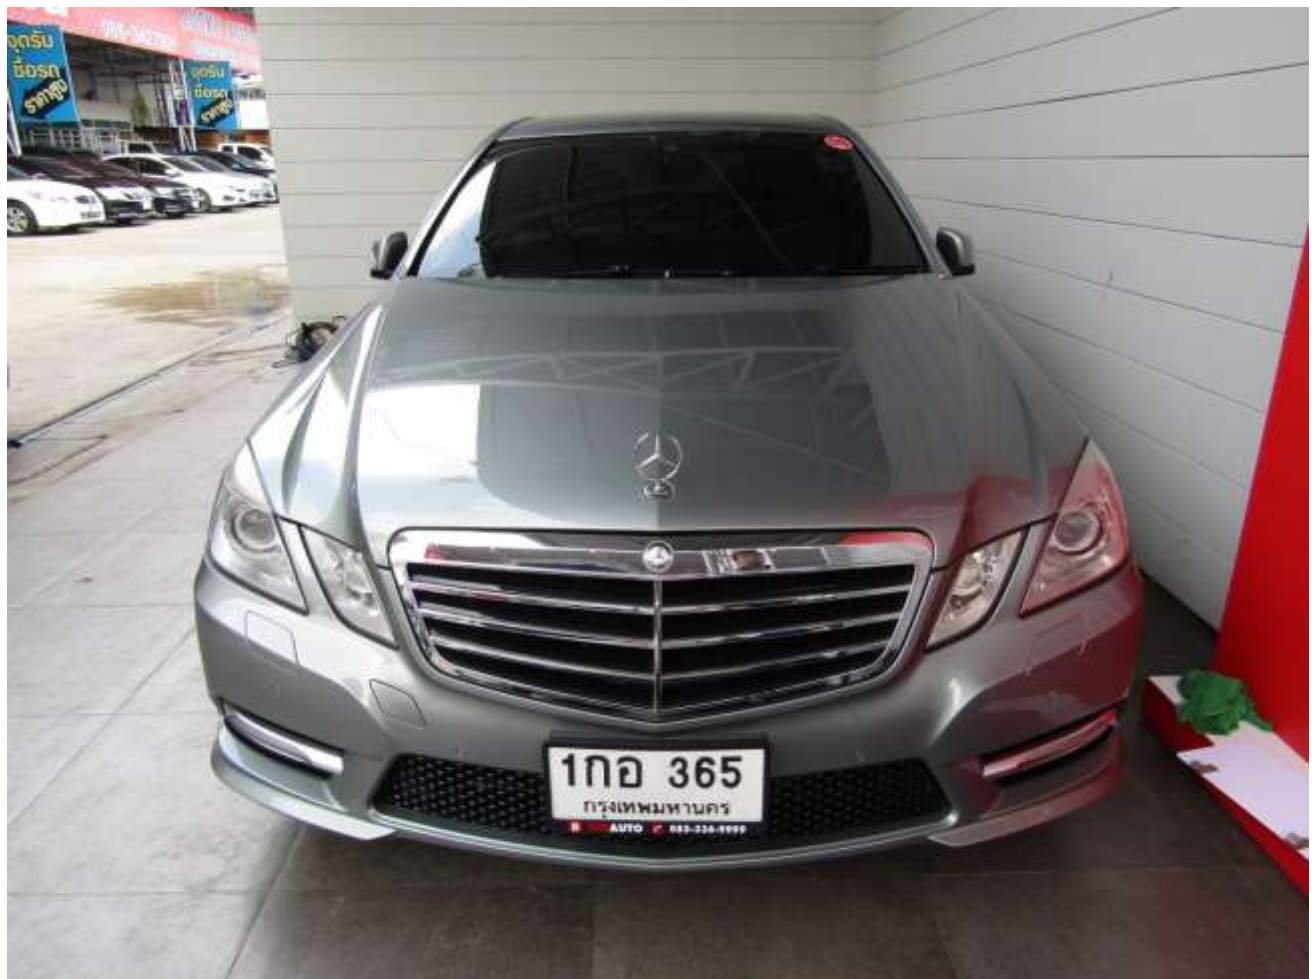
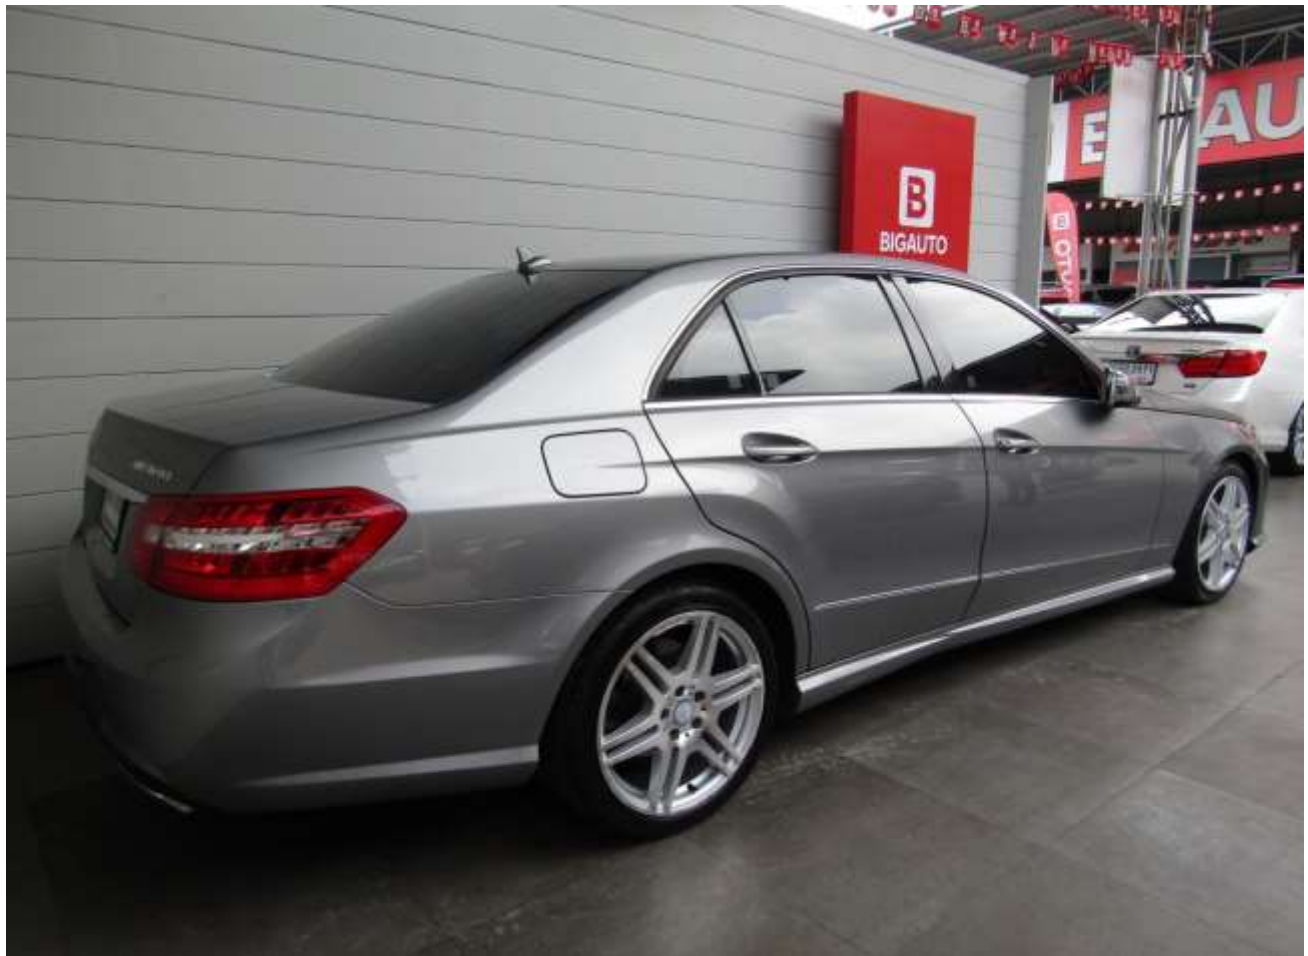
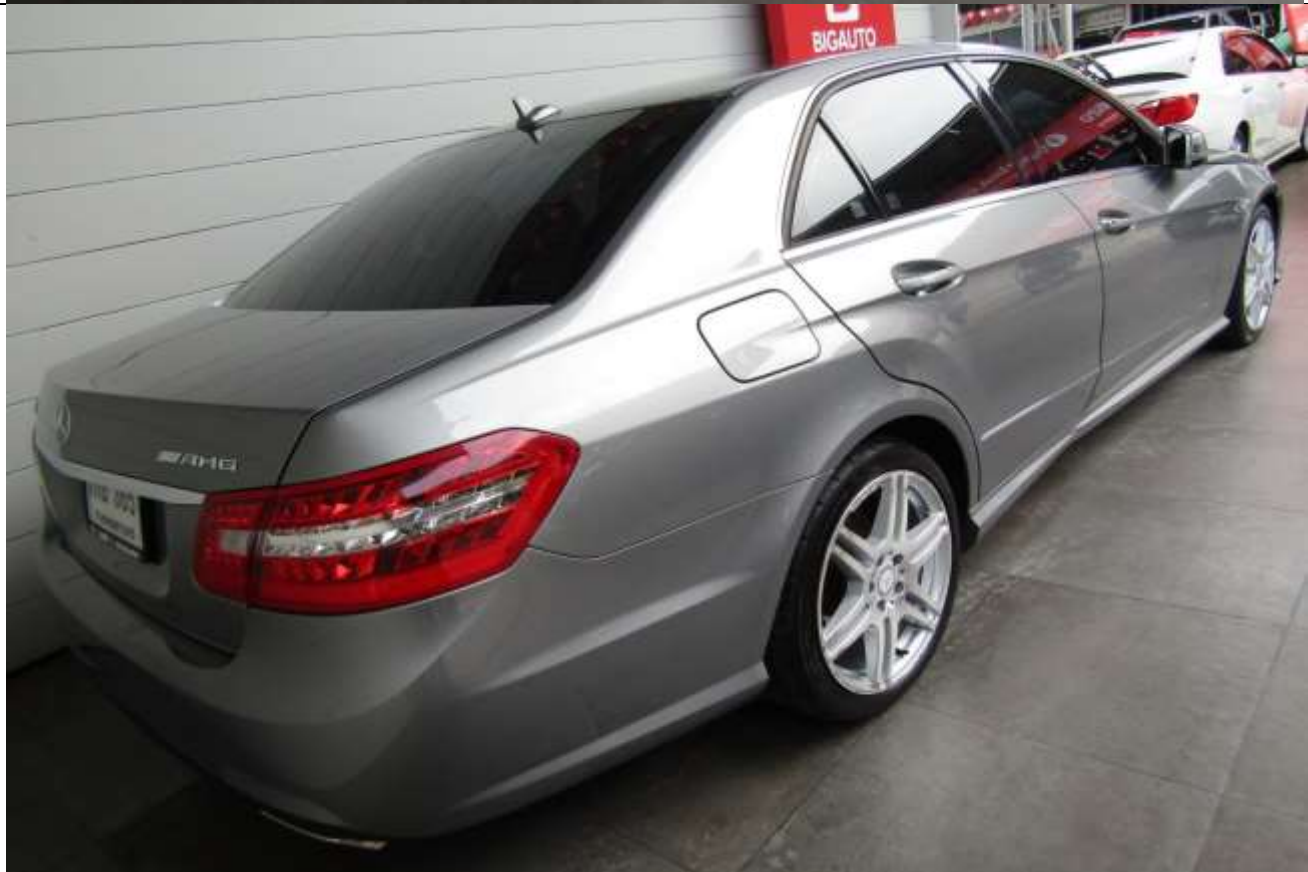
## ภาพภายนอก - Exterior Visual Details:

ภาพภายนอก (ต่อ) - Exterior Visual Details (Continued)

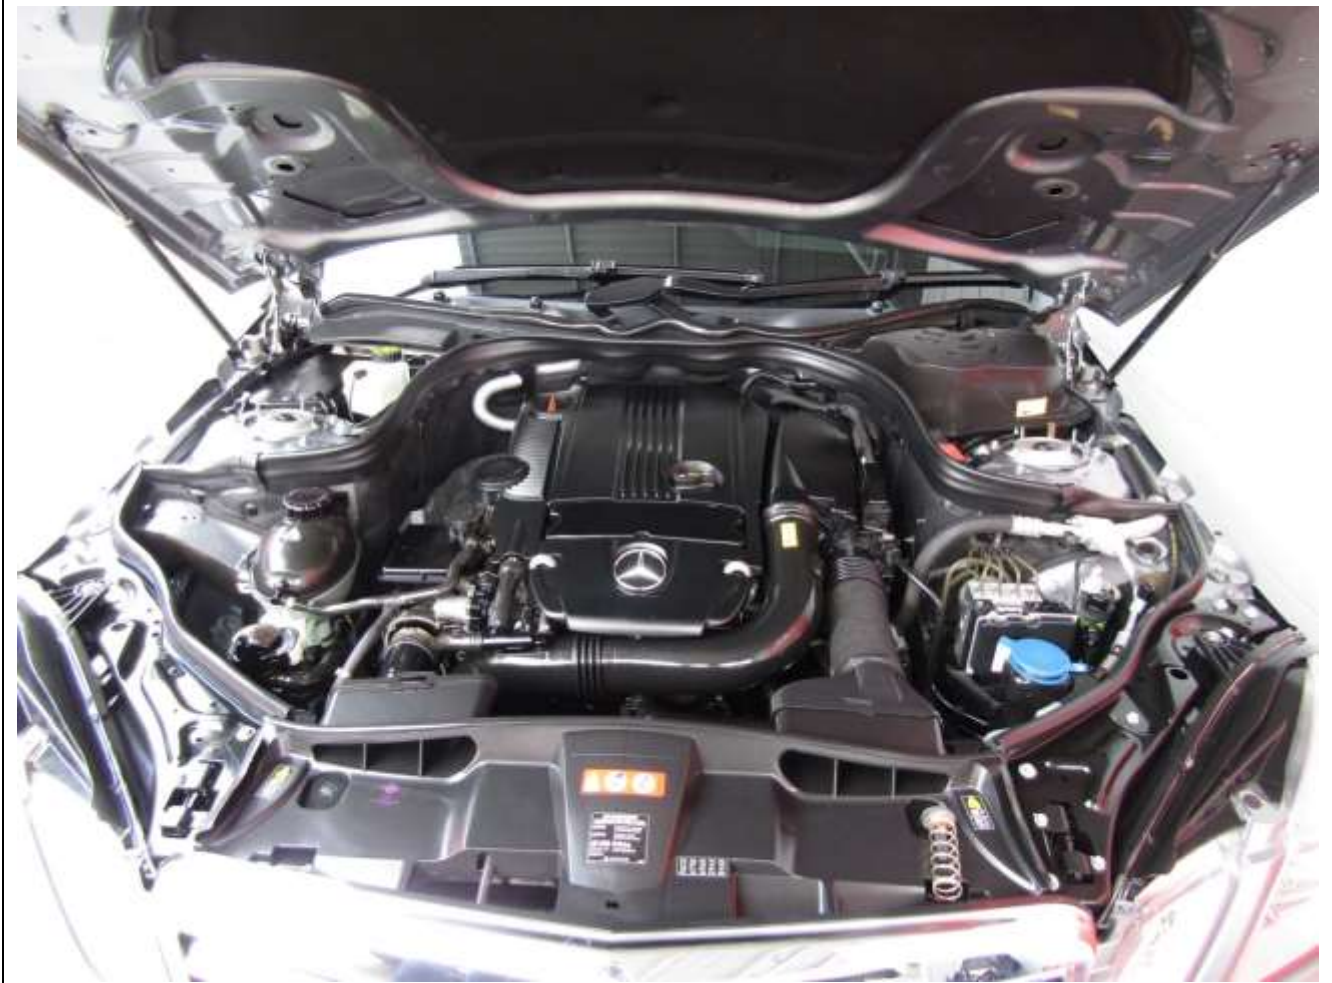
ภาพห้องเครื่อง - Engine Bay Visual Details

| <div><div></div><div></div><div>X</div><div></div></div> | การทดสอบ แบตเตอรี่<br>Battery Test | Battery Test | | Charging System Test at 2000 rpm | |
| | | State of Charge | 27 % | Status | Normal |
| | | State of Health | 19 % | Max. Load Test at 2000 rpm | |
| | | Status | Replace | Max. Load Voltage | 14.48V |

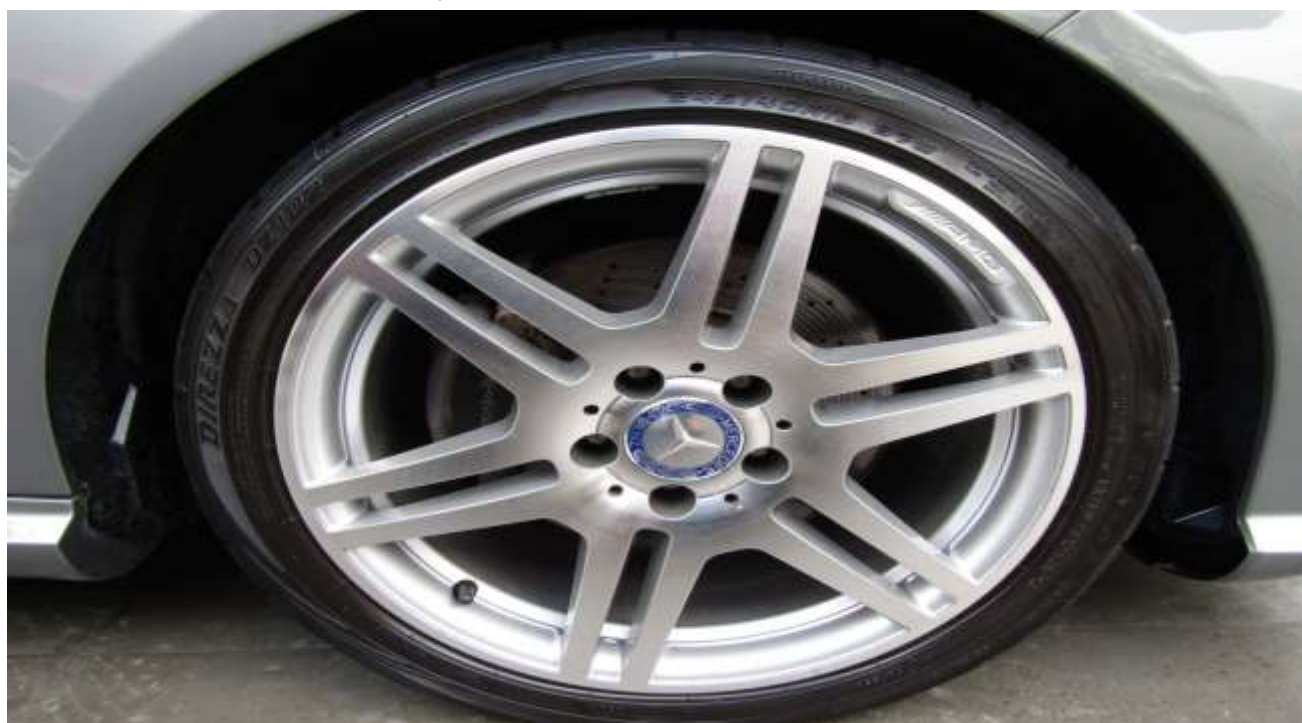
### ภาพโดยรวมของยาง ล้อ และ เบรค - Tyres, Wheels & Brakes Visual Details:

| | จานดิสเบรค(หน้า/หลัง)<br>Brake Discs (Front/Rear) | ควรเจียจานเบรคครั้งต่อไปที่เปลี่ยนผ้าเบรค |

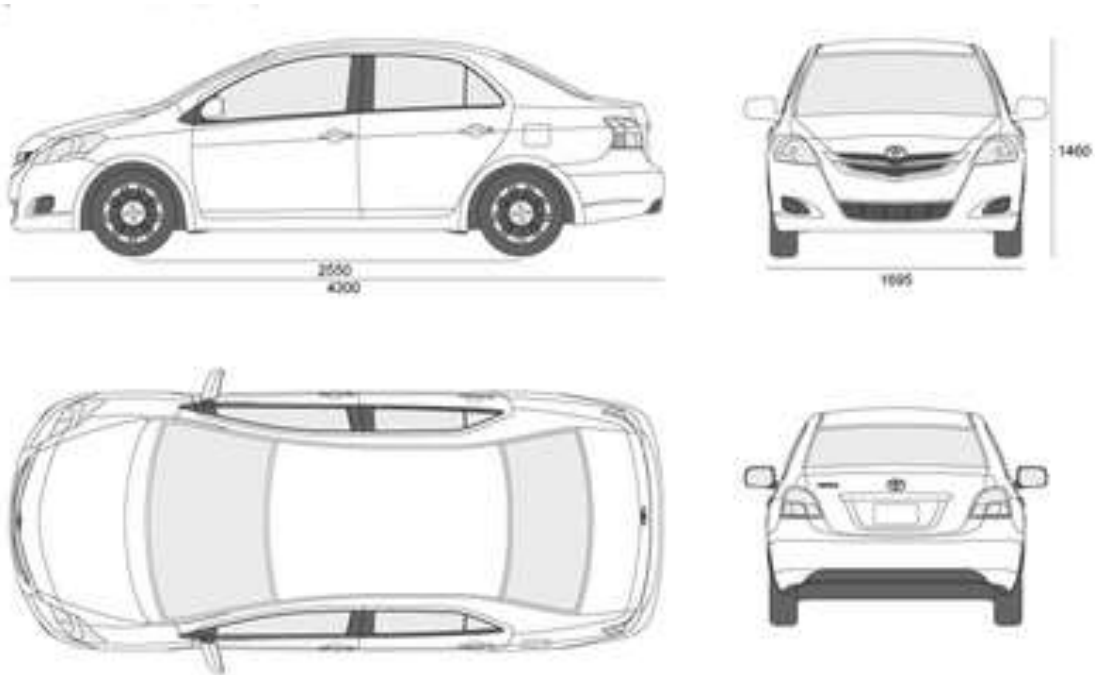
ความหนาสีรอบรถถัง 3,4 และ 5 ประตู - Paint Thickness on 3,4 and 5 door car:

| ชิ้นส่วนยานยนต์ | ความหนาสี Paint Thickness (μm) | | | |
|---|---|---|---|---|
| Bonnet | 340 | 392 | 292 | 341 |
