I024/0151-2

BMW X3 2.0 xDrive20d M Sport 4WD

Vehicle Inspection Report

สรุปผลการตรวจสภาพรถ (Inspection Summary)

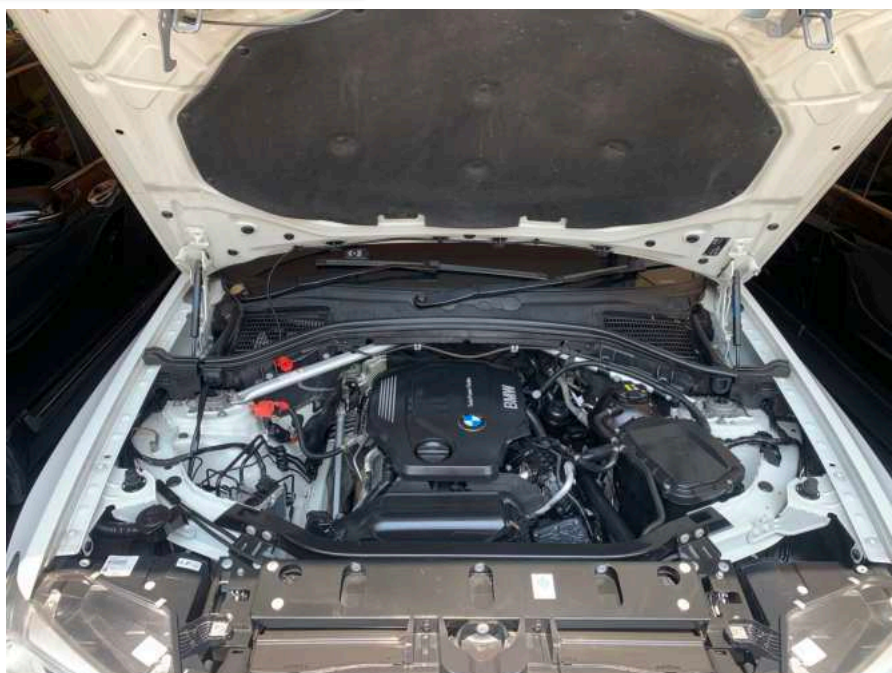
ภาพห้องเครื่อง

Voltage	12.57	V
Rating	700	CCA
Current	375	CCA
Internal resistance	7.44	mΩ
State of Charge	96	%
State of Health	28	%
Status	REPLACE

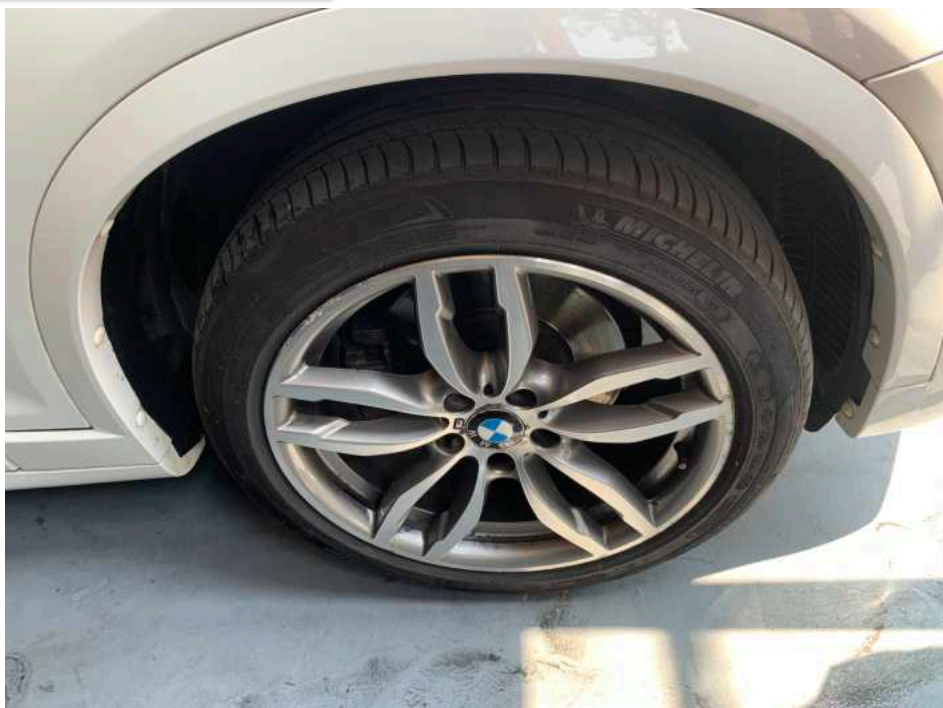
ขอบยาง ล้อ

22/22
