1022/0150-29

Mercedes-Benz CLA200 1.6 W117 Urban

Nov 10, 2022

Vehicle Inspection Report สรุปผลการตรวจสภาพรถ (Inspection Summary)

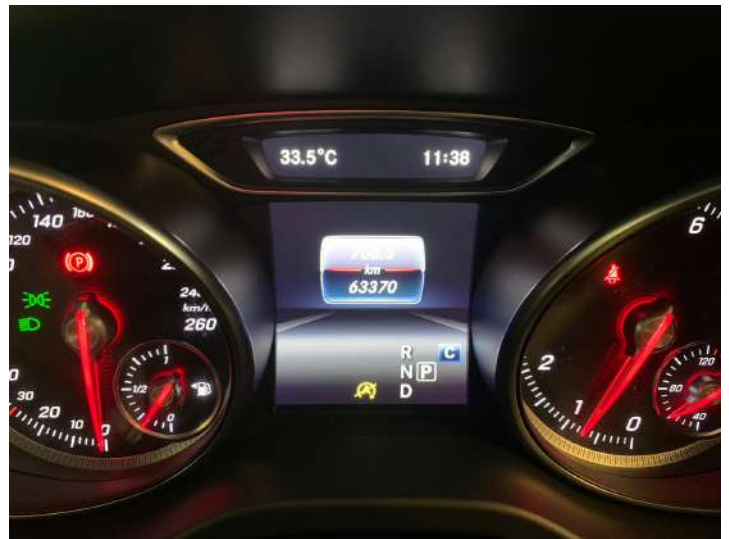
รูปเลขไมล์ (Mileage Picture): ▾

63370

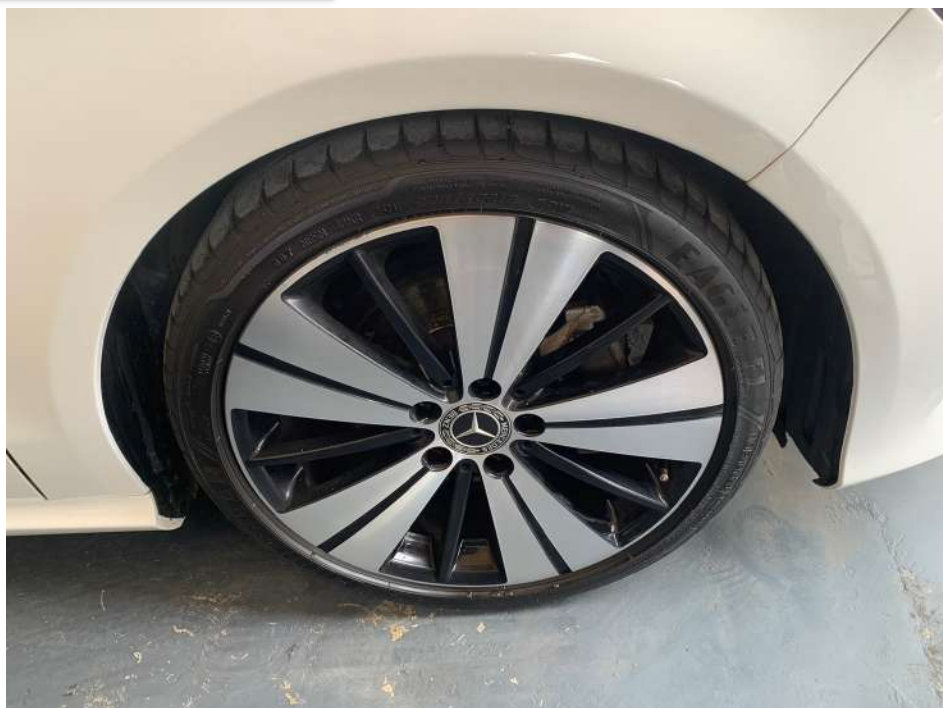
ขอบยาง ล้อ

05/21
