Ford Mustang 2.3 EcoBoost Coupe AT

INSPECTION
BY ONE2CARVehicle Inspection Report
สรุปผลการตรวจสภาพรถ (Inspection Summary)

I023/0246-18

Sep 22, 2023

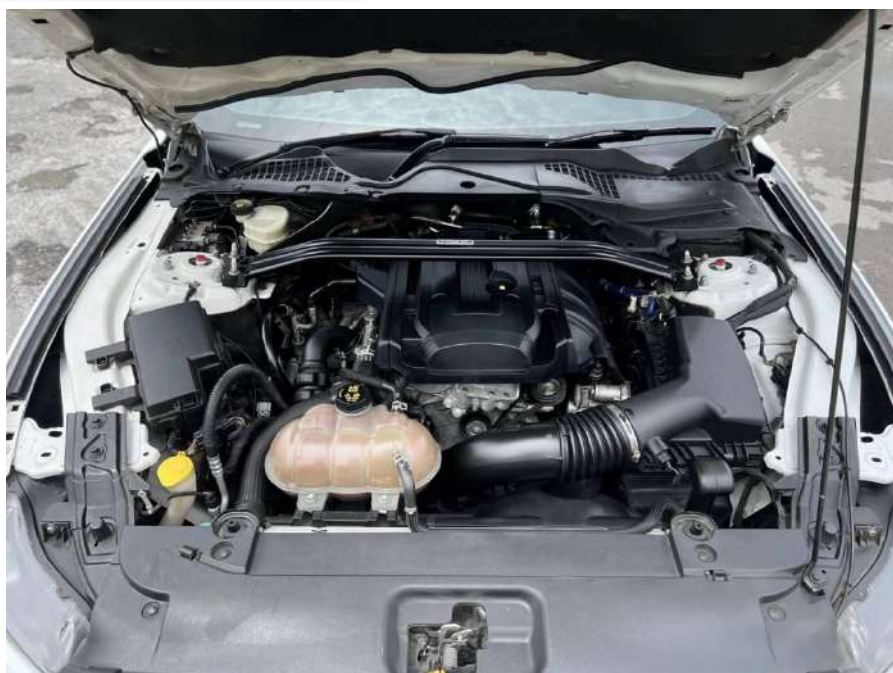
ภาพห้องเครื่อง

Voltage	12.06	V
Rating	540	CCA
Current	610	CCA
Internal resistance	4.58	mΩ
State of Charge	32	%
State of Health	100	%
Status	GREAT

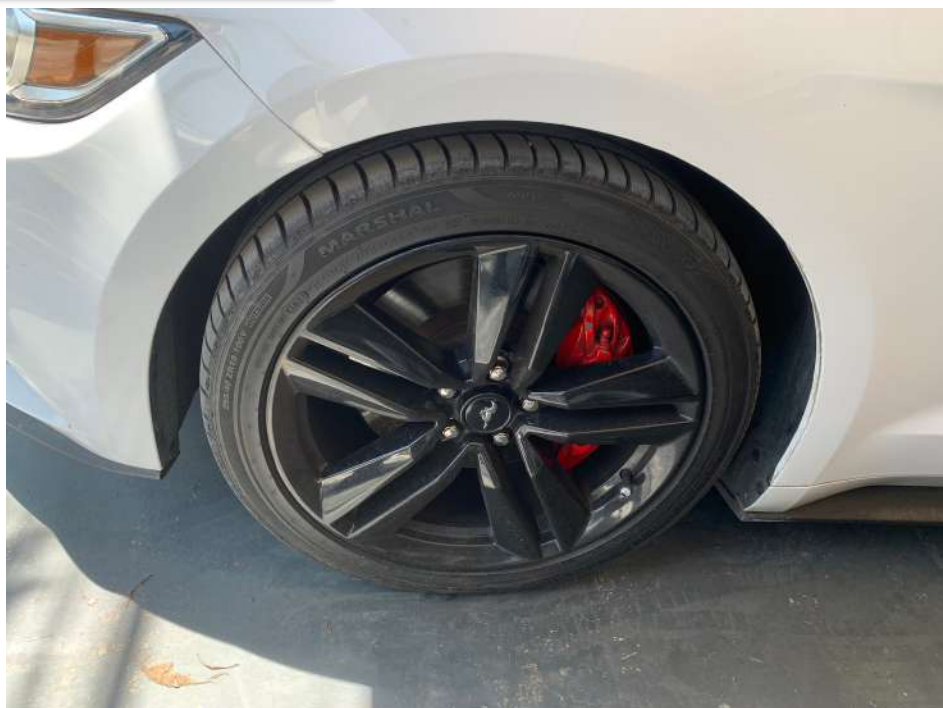
ขอบยาง ล้อ

1022
