Vehicle Inspection Report

ยี่ห้อ/รุ่น (Make/Model): HONDA MOBILIO	วันที่ตรวจสอบรถยนต์ (Date of Inspection): 24.04.61
เลขตัวถัง (VIN): MRHDD4830FP100064	เลขคำขอบริการ (Job No.): I018/057-015
เลขเครื่องยนต์ (Engine No.): L15Z12000588	Vehicle Picture:

ปีผลิต (Build Date): 2014	
สี (Color): ขาว	
เลขไมล์ (Mileage): 77909	
เลขทะเบียน (No. Plate): 3กส 6406	
ทะเบียนหมดอายุ (Registration Expiry): 14 ม.ค 62	
ชื่อลูกค้า Customer Name: .1กฤษ (ศูนย์รวมรถบ้านรามอินทราซอย5)	
ที่อยู่ (Address):	
โทรศัพท์ (Tel):	
สถานที่ตรวจสอบรถ (Inspection Place): .1กฤษ (ศูนย์รวมรถบ้านรามอินทราซอย5)

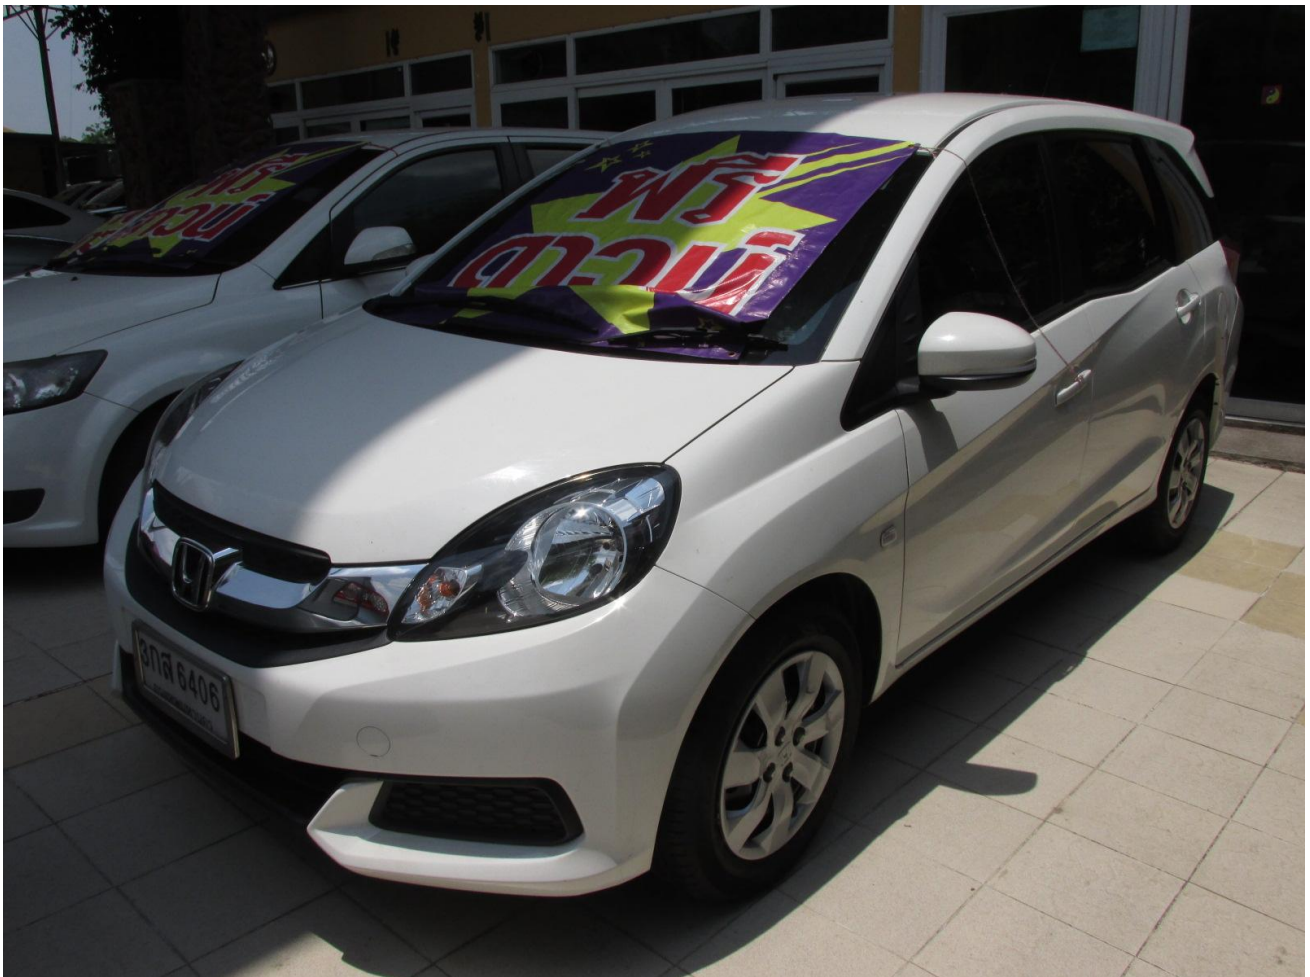
ภาพภายนอก - Exterior Visual Details:

คาน รับกันชนหน้า (ขวา) Front Side Member (Right) Appearance	เป็นสนิม

ชุดคานหน้ารับหม้อน้ำ Radiator Core Support	ด้านหน้าซ้าย เป็นสนิม

อื่นๆเพิ่มเติม Others	หม้อลมเบรก เป็นสนิม

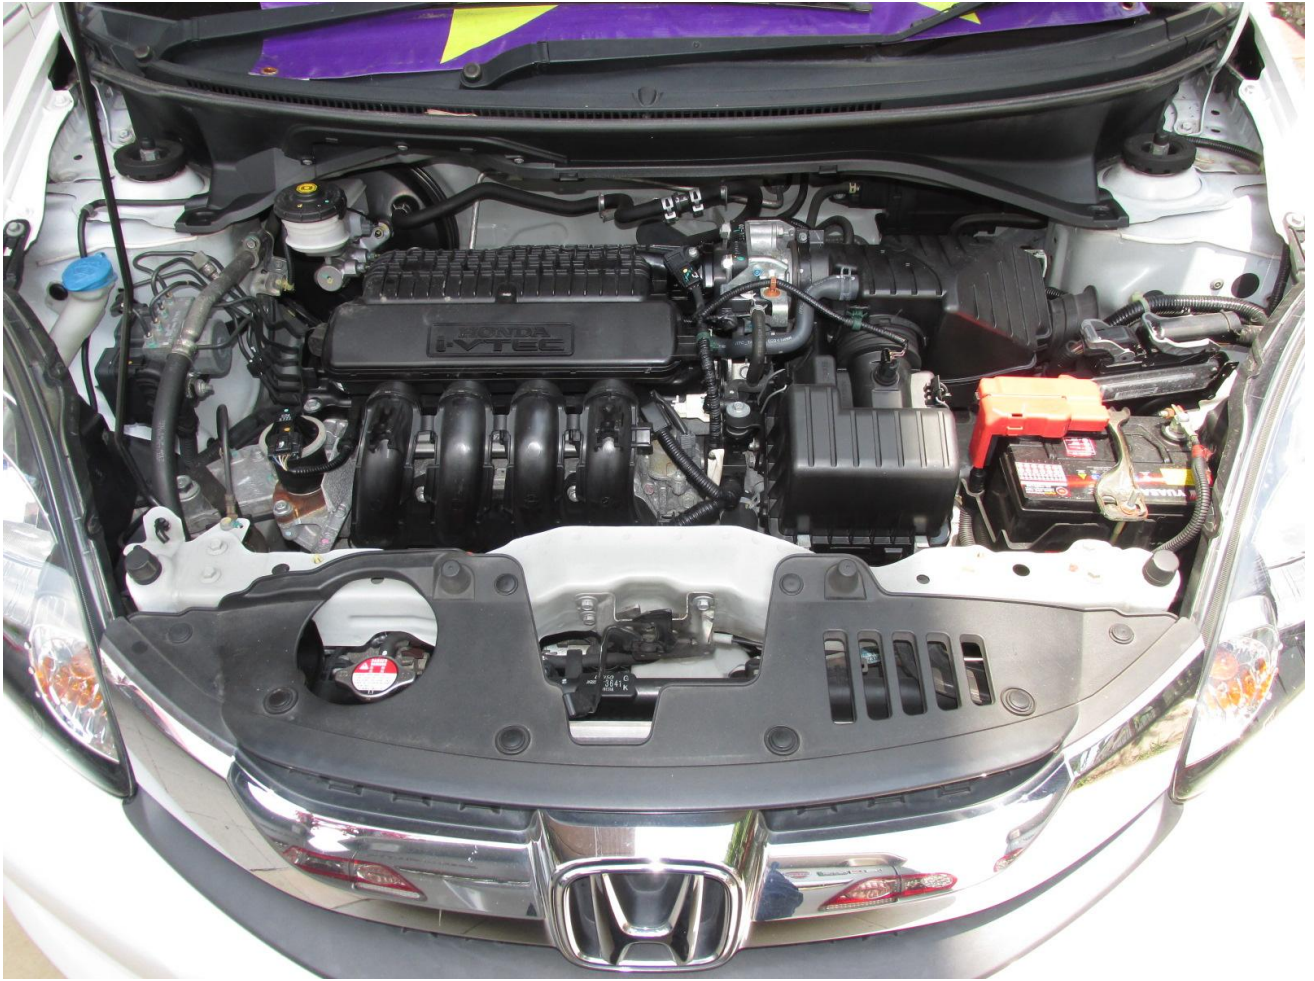
ภาพห้องเครื่อง - Engine Bay Visual Details

Battery Test																																							
Voltage	12.68 V																																						
Rating	290 CCA																																						
Current	210 CCA																																						
Internal resistance	12.90 mΩ																																						
State of Charge	88 %																																						
State of Health	51 %																																						
Status	Caution																																						
Test Date	24.04.61																																						
Charging System Test at 2000 rpm																																							
Voltage	14.20 V																																						
Status	Normal																																						
Start System Test																																							
Start Voltage	8.68 V																																						
Status	Normal																																						
Max. Load Test at 2000 rpm

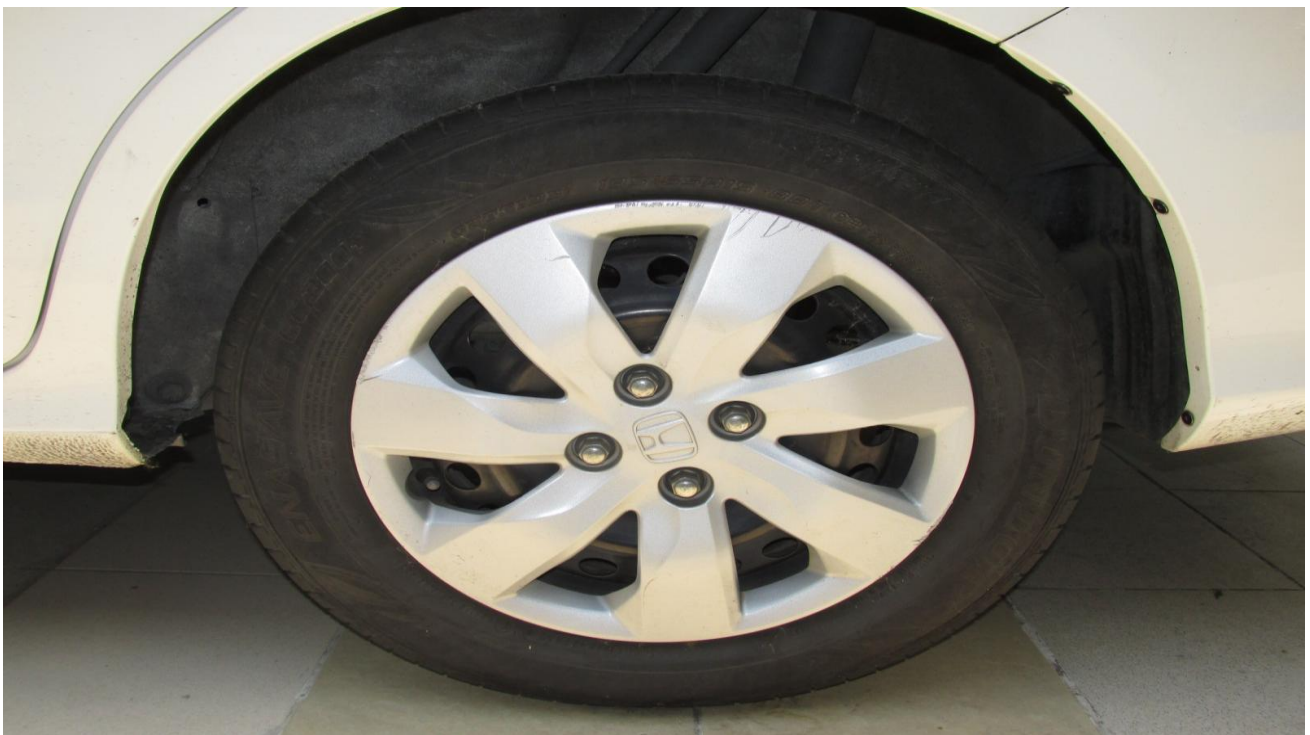
ภาพโดยรวมของยาง ล้อ และ เบรค - Tyres, Wheels & Brakes Visual Details:

สภาพยางรถยนต์, เดือน/ปี ผลิต Tyres Appearance, Year	ปียางผลิต 2816 ยางสภาพดี

จานเบรค Brake Discs (Front/Rear)	ควรเจียจานเบรคครั้งต่อไปที่เปลี่ยนผ้าเบรค
