## Vehicle Inspection Report สรุปผลการตรวจสอบสภาพรถ (Inspection Summary)

เลขคำขอบริการ (Job No.) :: I021/0053-22

Feb 10, 2022

BMW X6 M RHD Version

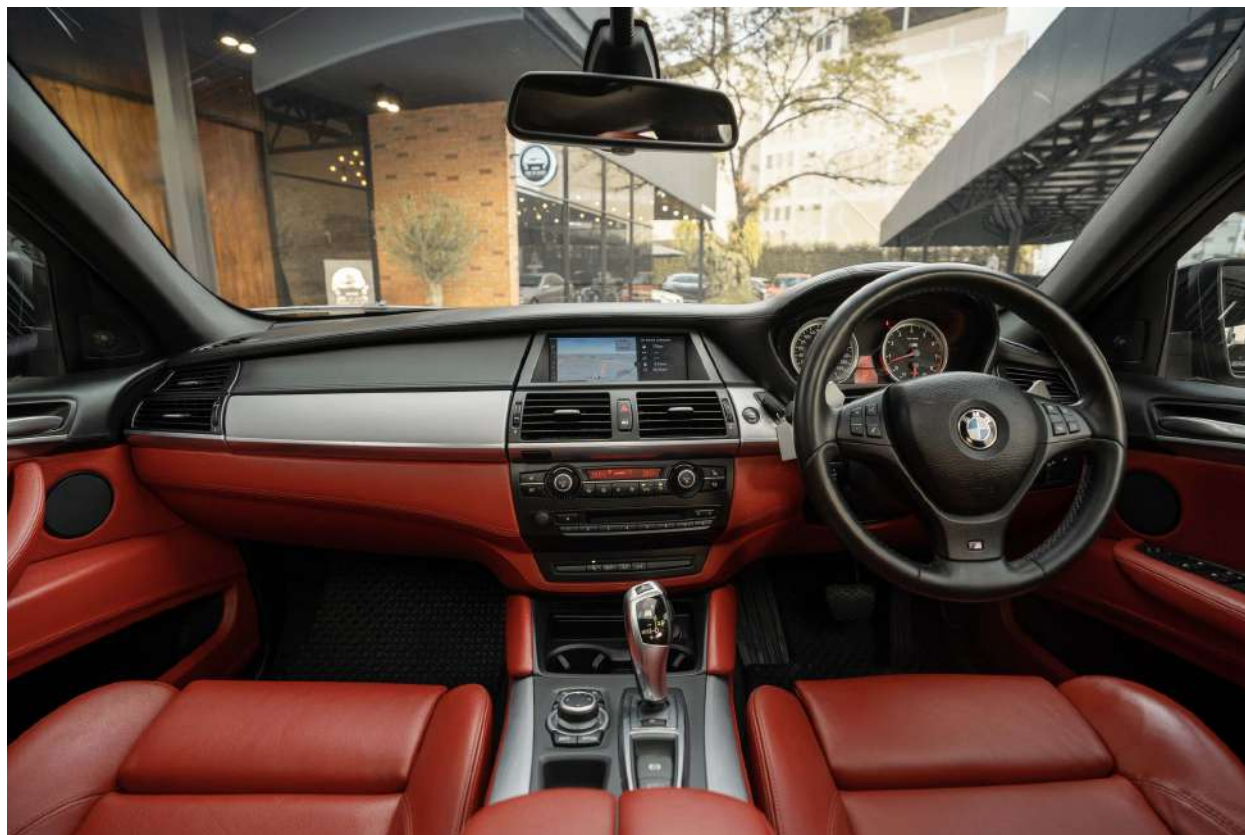
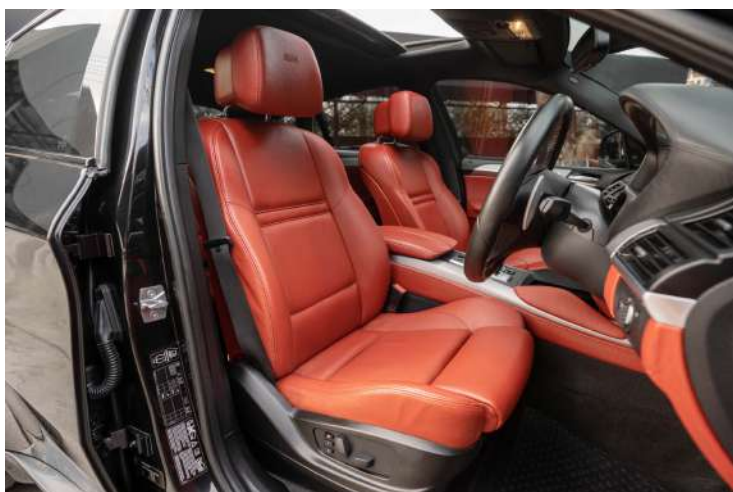
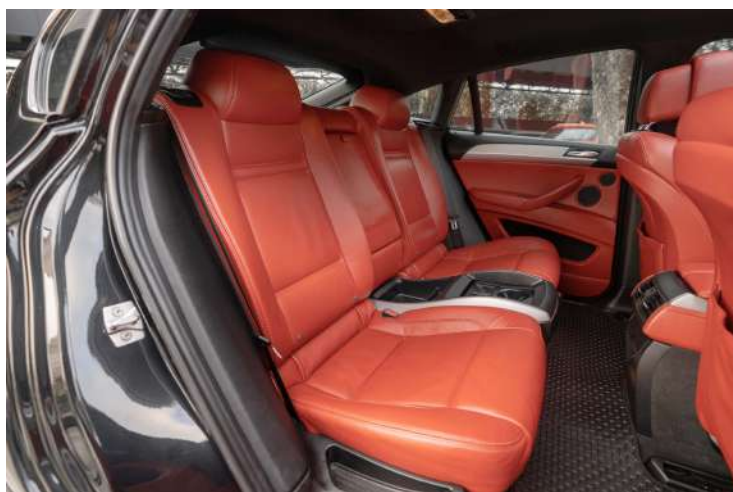
### ภาพภายใน

รถสภาพดี โครงสร้างไม่เคยมีอุบัติเหตุ ไม่เคยจมน้ำและไฟไหม้

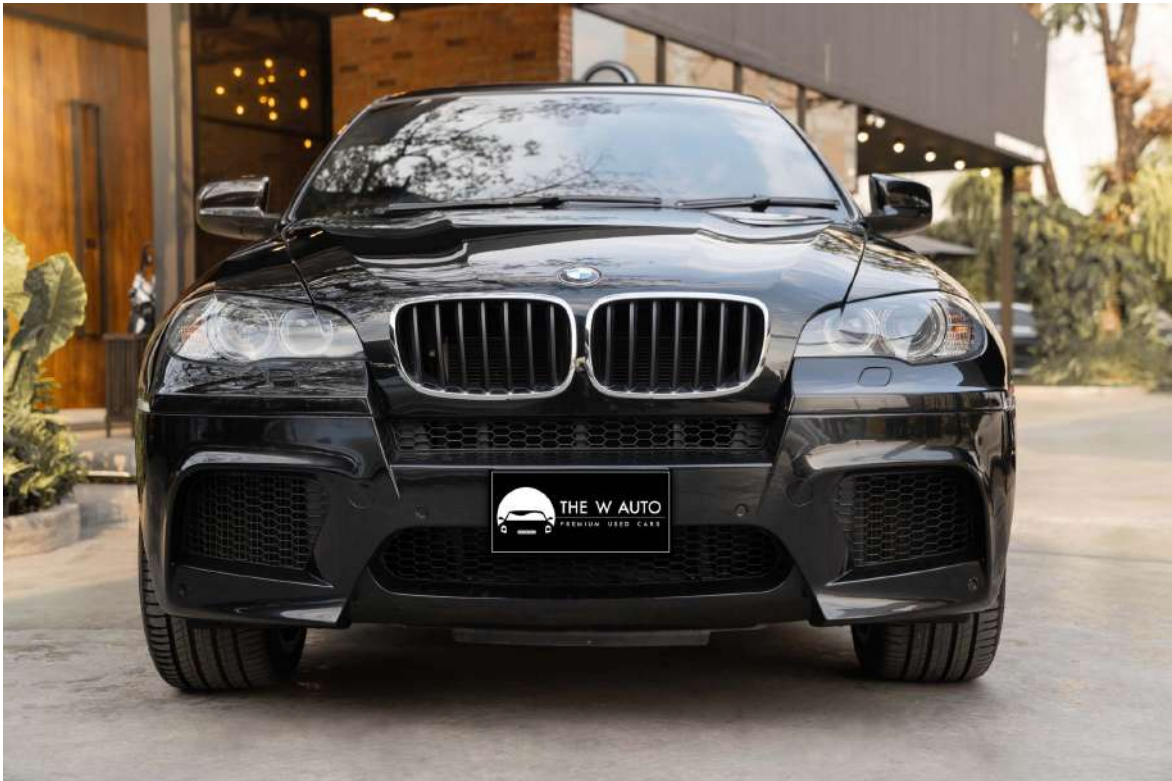
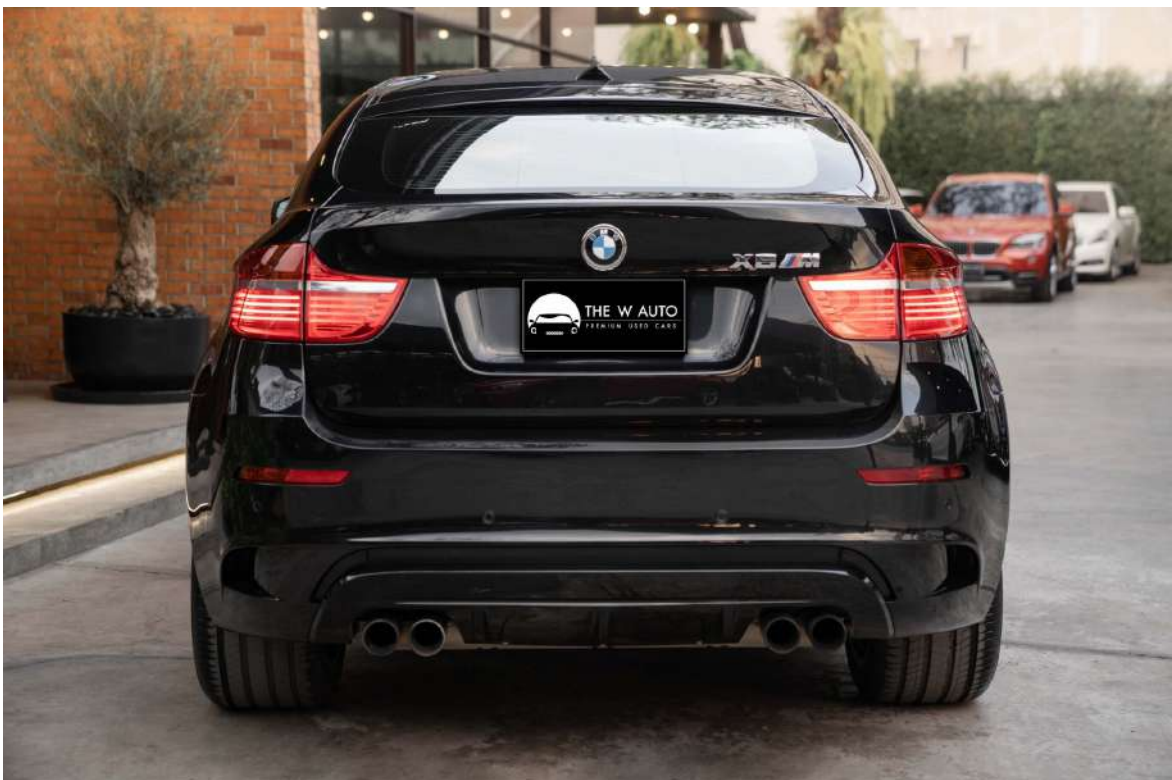
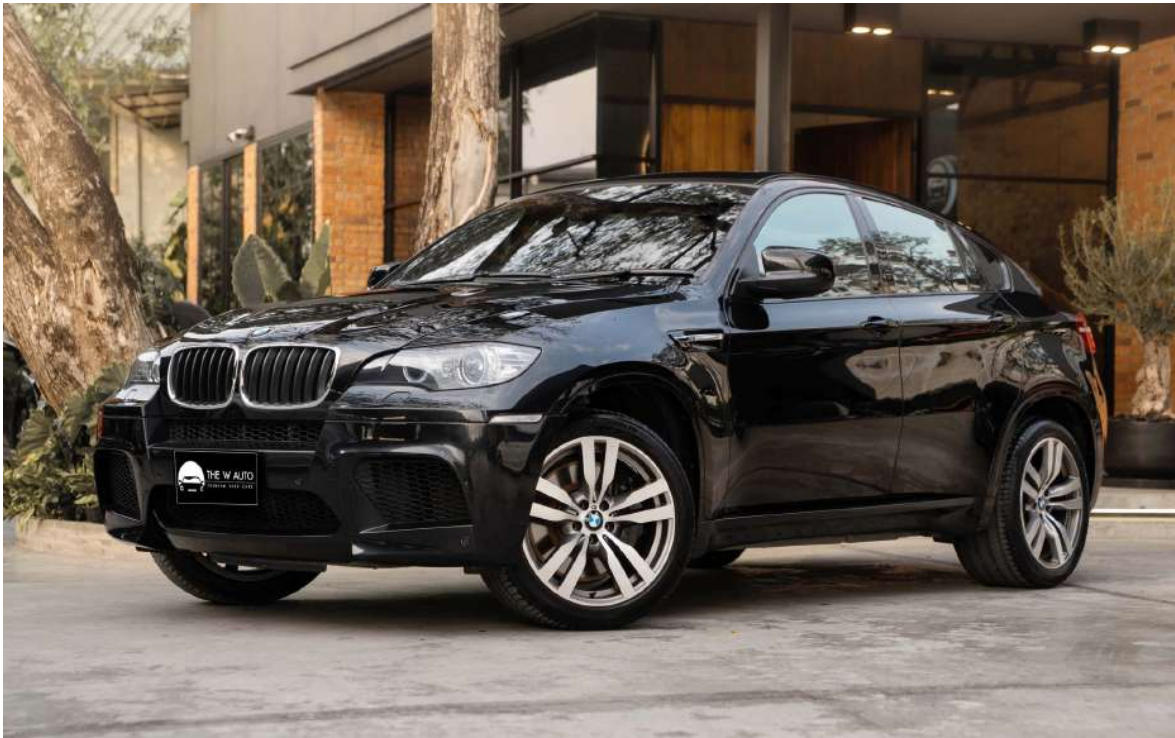
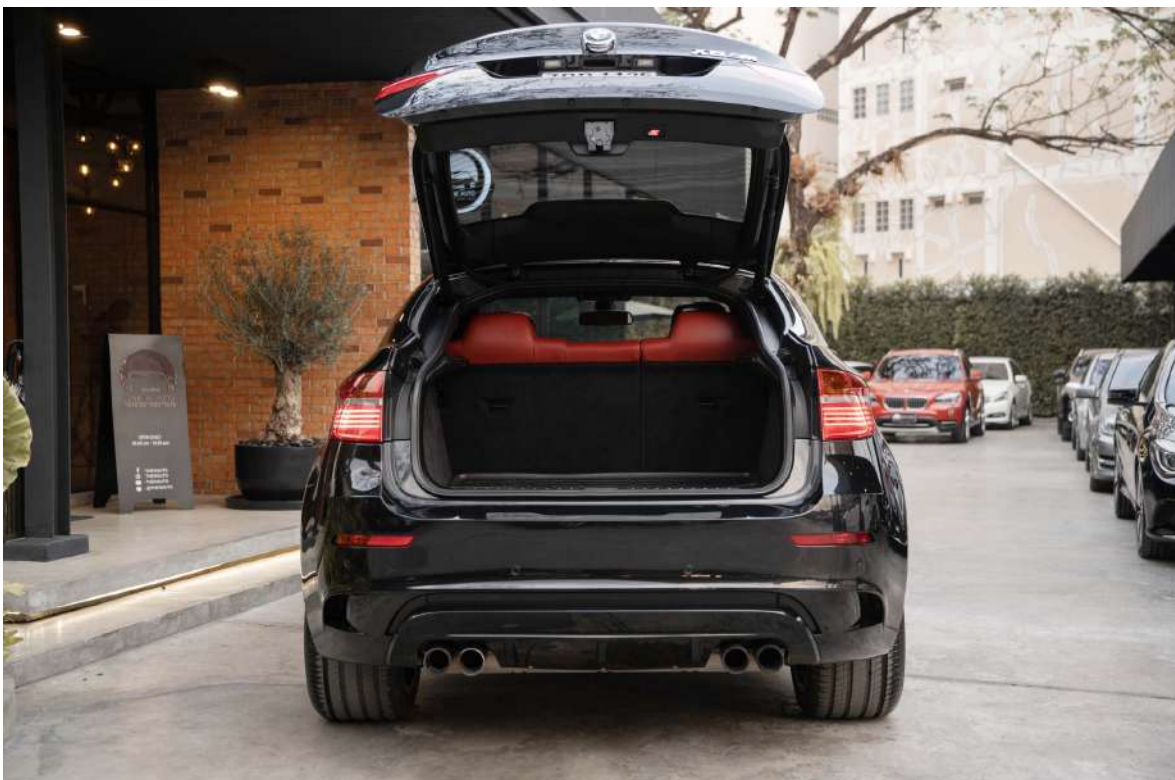
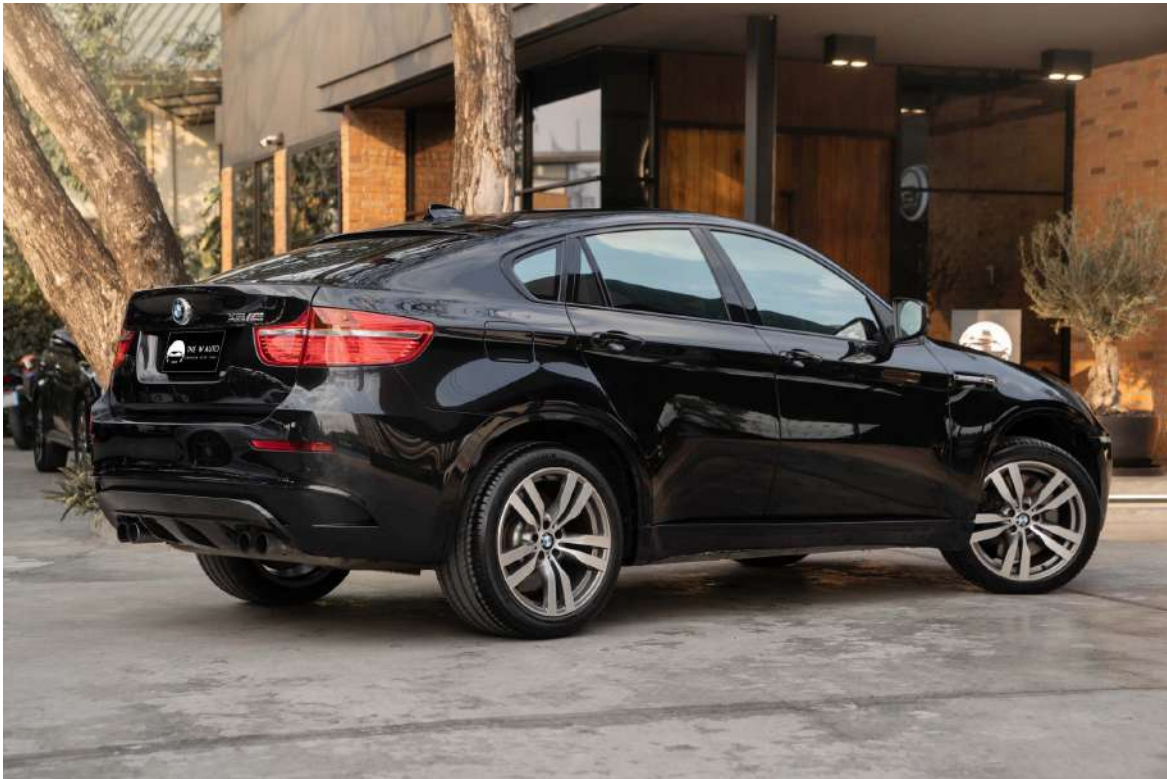
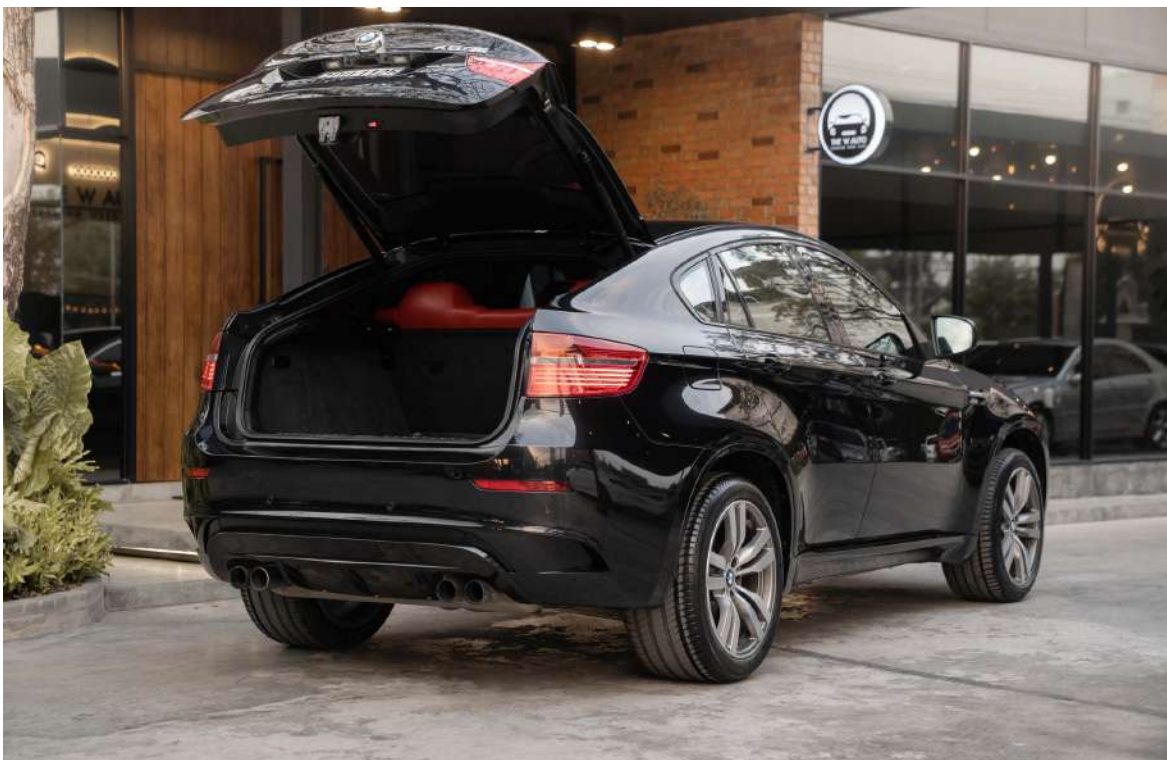
### ภาพภายนอก

รถสภาพดี โครงสร้างไม่เคยมีอุบัติเหตุ ไม่เคยจมน้ำและไฟไหม้
