I024/0216-24

BMW 520d 2.0 M Sport

INSPECTION
BY ONE2CAR

Vehicle Inspection Report

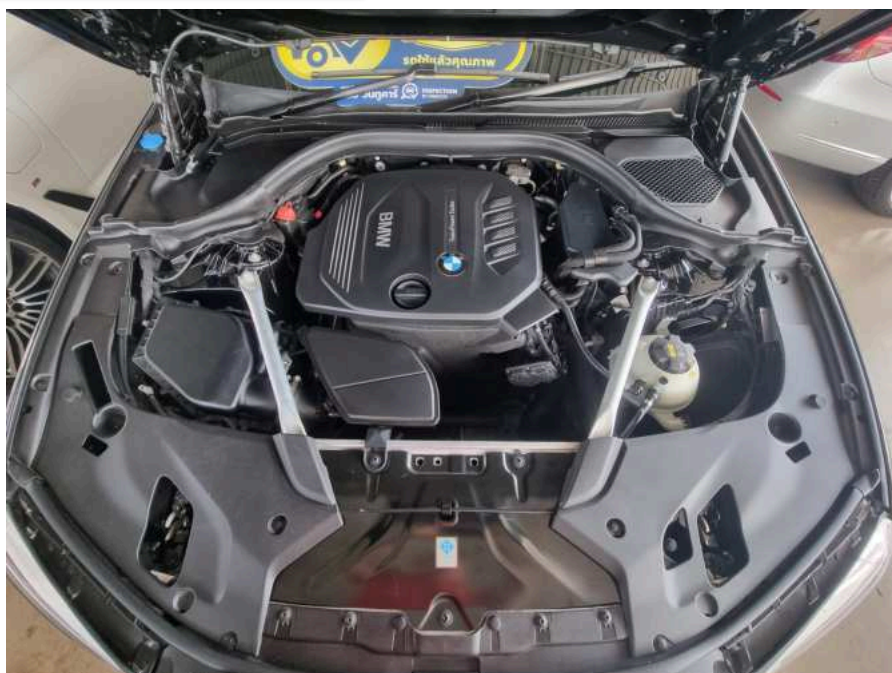
ภาพห้องเครื่อง

Voltage	12.26	V
Rating	700	CCA
Current	647	CCA
Internal resistance	4.18	mΩ
State of Charge	46	%
State of Health	82	%
Status	GREAT

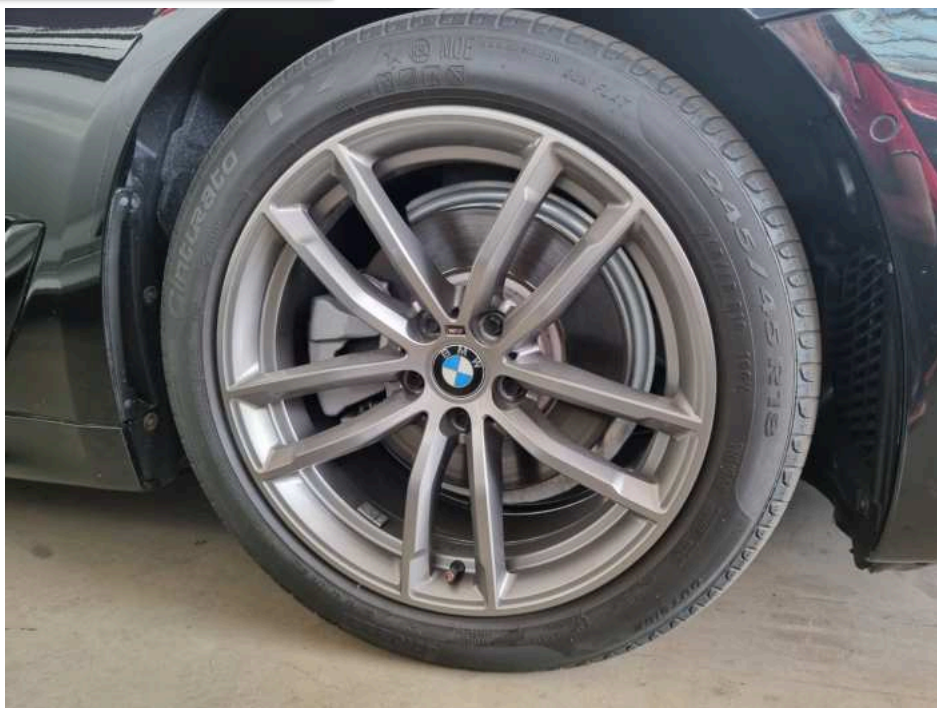
ขอบยาง ล้อ

15/22
